CREBA

Retour d'expériences

Tertiaire en pierre dure en Provence-Alpes-Côte d'Azur

DEMARCHE ENVIRONNEMENTALE POUR LA REHABILITATION D'UNE RUINE DU XIXE SIECLE

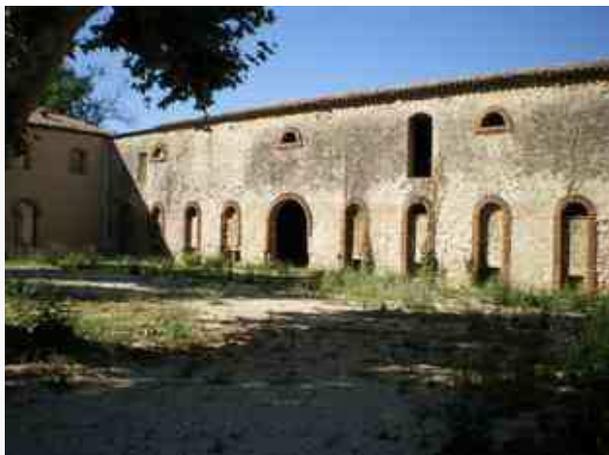
La ferme était à l'abandon depuis le début du XXe siècle. Il restait du bâtiment les murs en pierres sèches et la toiture.

Figure 3 : La ferme avant réhabilitation

Les ouvertures, constituées d'arcs en brique de terre cuite, étaient, pour la moitié d'entre elles, en bon état. L'autre moitié, usée par le temps, menaçait de s'écrouler.

La totalité des pièces de la charpente était vermoulue. Des travaux de sauvegarde ont été réalisés en urgence plusieurs années avant le début des travaux de réhabilitation, afin de stopper la dégradation des bâtiments :

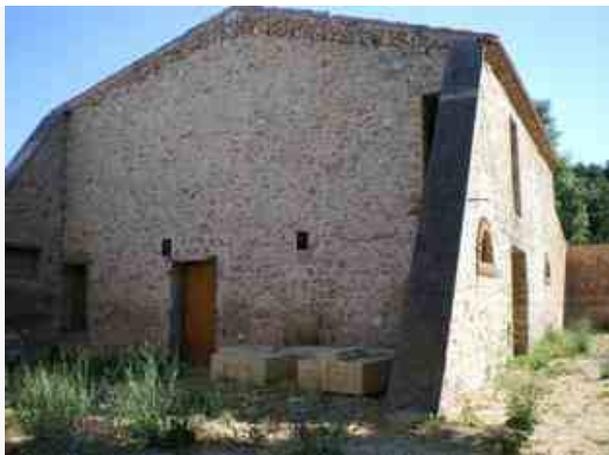
- tirants pour maintenir les murs qui menaçaient de s'écrouler ;
- enduit de ciment sur les parties de mur les plus détériorées ;
- béton sur le dessus des murs en ruine pour éviter les infiltrations directes de la pluie ;

Figure 4 : Murs en ruine couverts de béton

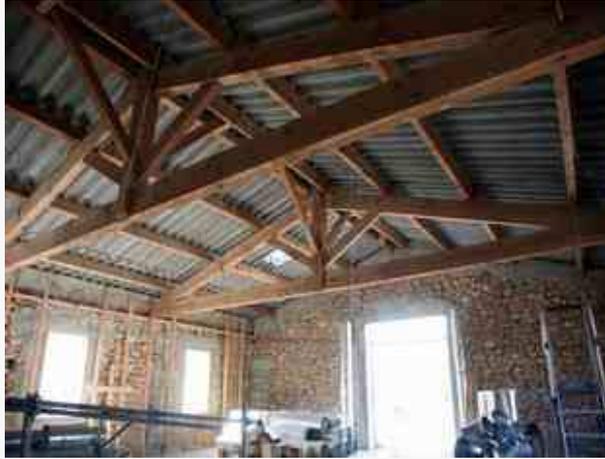
- les menuiseries en bois ont toutes été détruites et la moitié des encadrements a été détériorée (descellement des briques rouges) ;
- la toiture originelle a été complètement détruite, il ne restait, sur certains murs, que des rangs de génoises. Dans le but de stopper la dégradation du corps de ferme, une première réhabilitation de la toiture sans réflexion patrimoniale a été réalisée. La typologie de la charpente traditionnelle n'a pas été reproduite et la couverture est constituée de plaques en fibrociment (sans amiante) recouvertes de tuiles canal imitation provençales. Ce style a été reproduit sur la réhabilitation complète. Le caractère extérieur patrimonial de la toiture n'a donc pas été conservé ;

Figure 5 : Charpente réhabilitée avec des plaques en fibrociment

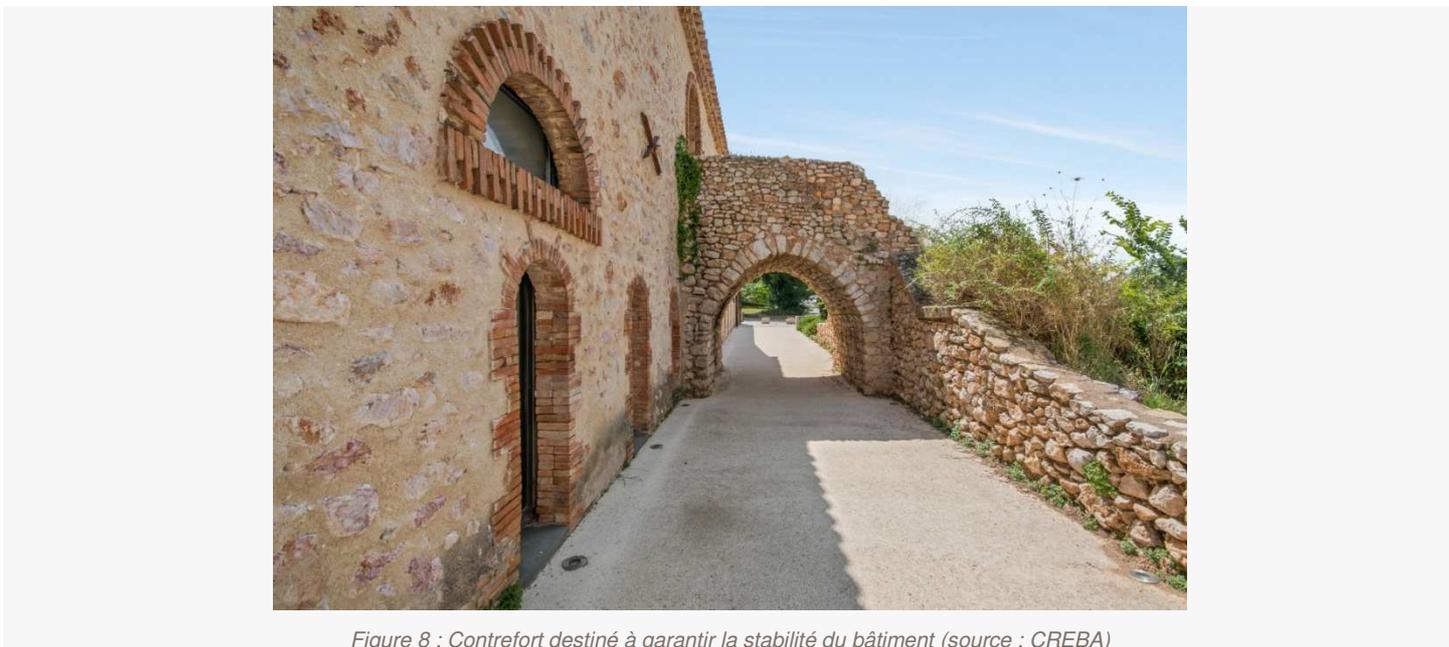
Figure 8 : Contrefort destiné à garantir la stabilité du bâtiment (source : CREBA)

Afin de garantir la stabilité du bâtiment, de travaux de soutènement ont été entrepris. Des contreforts anciens sont également présents.

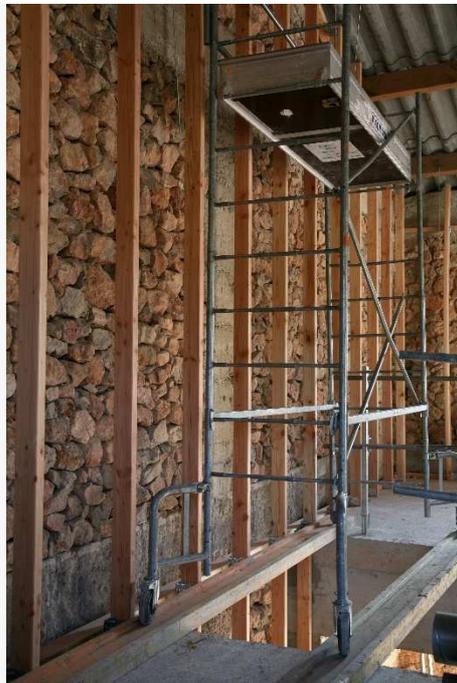
Figure 9 : Lame d'air de 10 cm entre les murs et les panneaux isolants

Pour éviter toute dégradation par l'humidité, les panneaux isolants sont séparés des murs par une lame d'air de 10 cm.

Pour éviter toute accumulation d'humidité qui pourrait favoriser le développement de moisissures et de champignons, il convient de ventiler par l'extérieur la cavité entre le mur ancien et l'isolation. Il est fortement déconseillé de la ventiler par l'intérieur, car l'air chaud et humide du local pourrait condenser au contact du mur, bien plus froid du fait de l'isolation par l'intérieur.

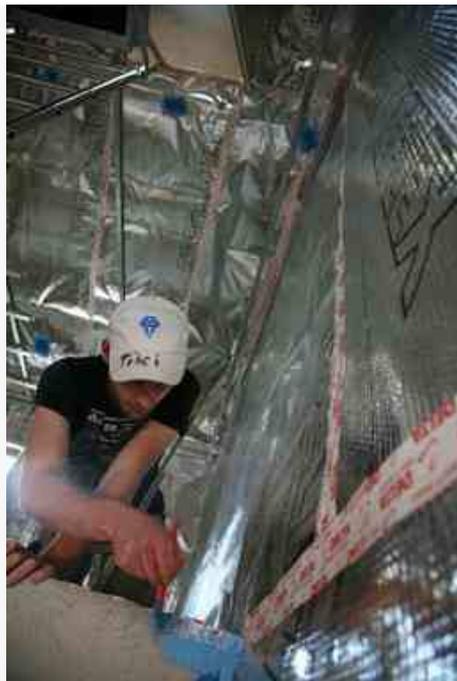
Figure 10 : Pose d'un pare-vapeur

De plus, un pare-vapeur a été posé sur la paroi intérieure des panneaux isolants avant d'être recouvert de plaques de plâtre.

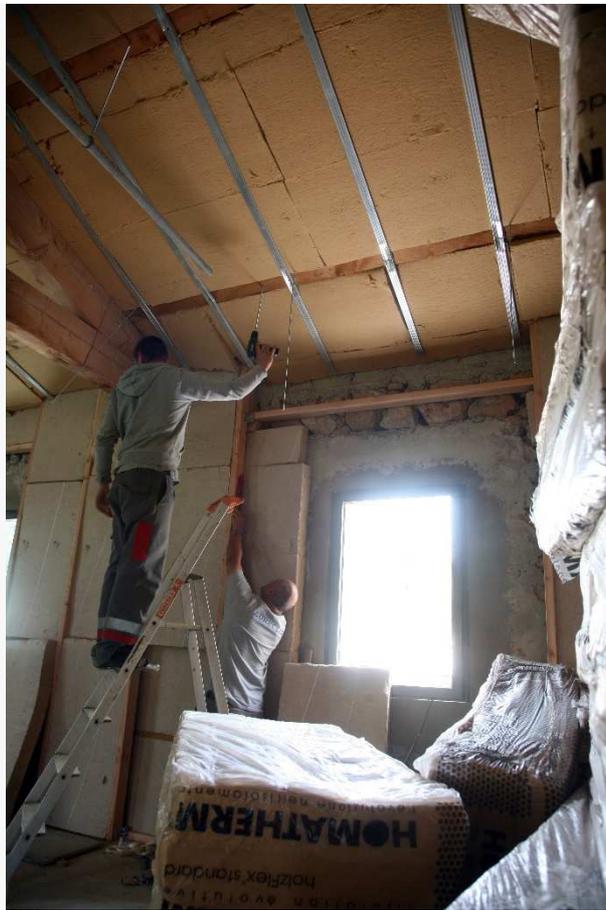
Figure 11 : Pose de deux couches croisées de laine de bois sur les murs et continuité de l'isolation entre la toiture et les murs

Les murs ont été isolés par l'intérieur avec la pose de 20 cm de laine de bois en deux couches croisées ($R \approx 5 \text{ m}^2 \cdot \text{K/W}$). Ce choix a permis d'obtenir une bonne isolation des murs et de mettre en œuvre un revêtement intérieur de finition standard (plaque de plâtre).

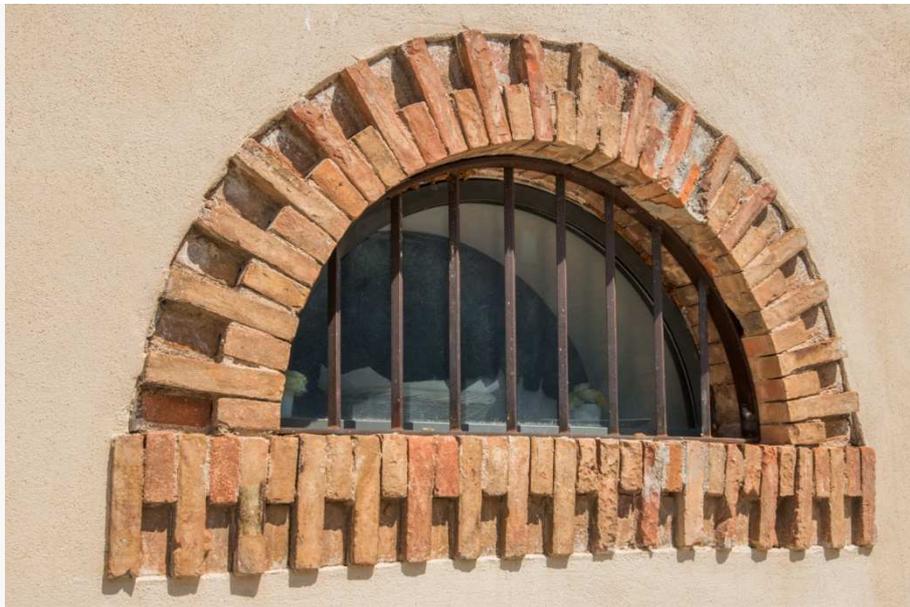
Figure 17 : Encadrements en brique réparé (source : CREBA)

Les ouvertures, avec leurs encadrements en brique rouge, apportent une valeur patrimoniale et identitaire forte aux façades du bâtiment. Il a été nécessaire de réparer les encadrements détériorés et de créer de nouvelles ouvertures respectant les formes caractéristiques du bâtiment.

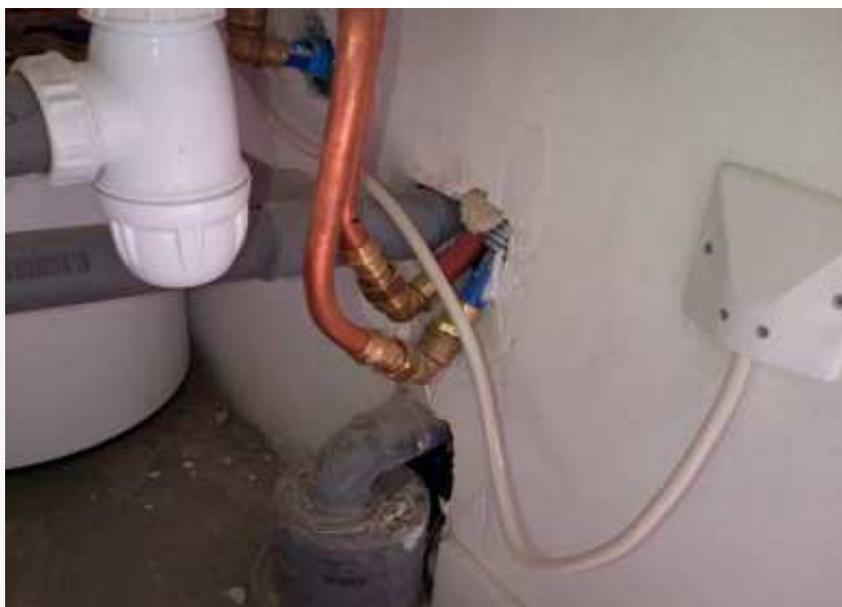
Les fuites très importantes se situent :

- au niveau des dalles du faux-plafond,
- au niveau des membranes d'étanchéité à l'air, dégradées par des déchirements ou des percements ;
- au niveau des portes de service en bois, qui présentent des défauts d'étanchéité ouvrant/dormant ;
- au niveau des trappes de visite donnant accès au faux-plafond et aux gaines techniques ;
- au niveau des traversées des canalisations.

Figure 27 : Traversée d'écoulement des canalisations non étanche à l'air
