CREBA

Retour d'expériences

Logement collectif en pierre tendre en Centre-Val de Loire

PREMIERS PAS VERS UNE REHABILITATION ENERGETIQUE ET PATRIMONIALE EXEMPLAIRE

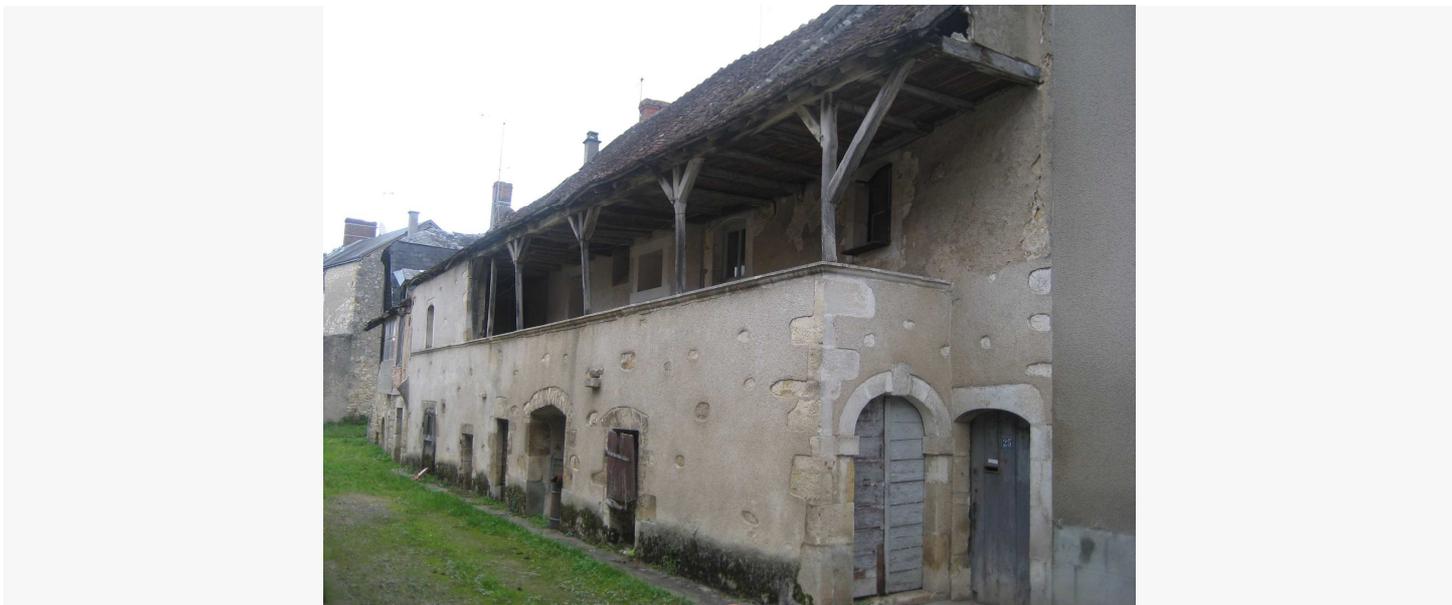
Figure 3 : La façade sur cour avant travaux

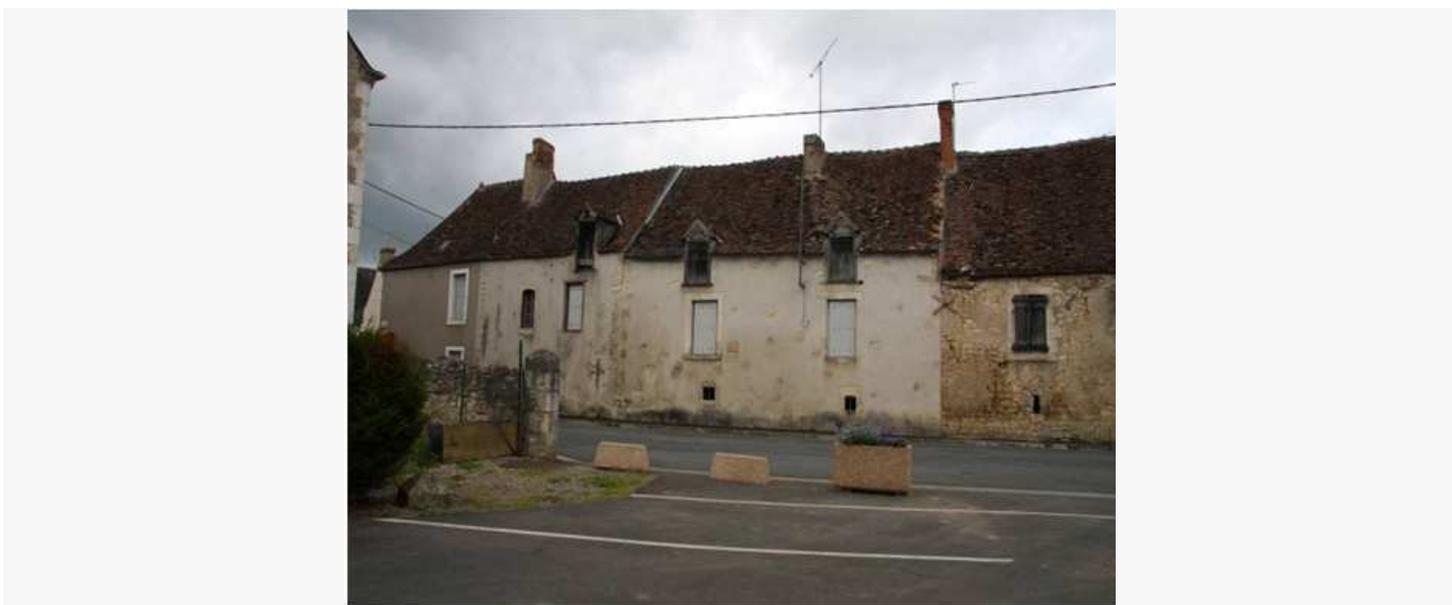
Figure 4 : La façade sur rue avant travaux

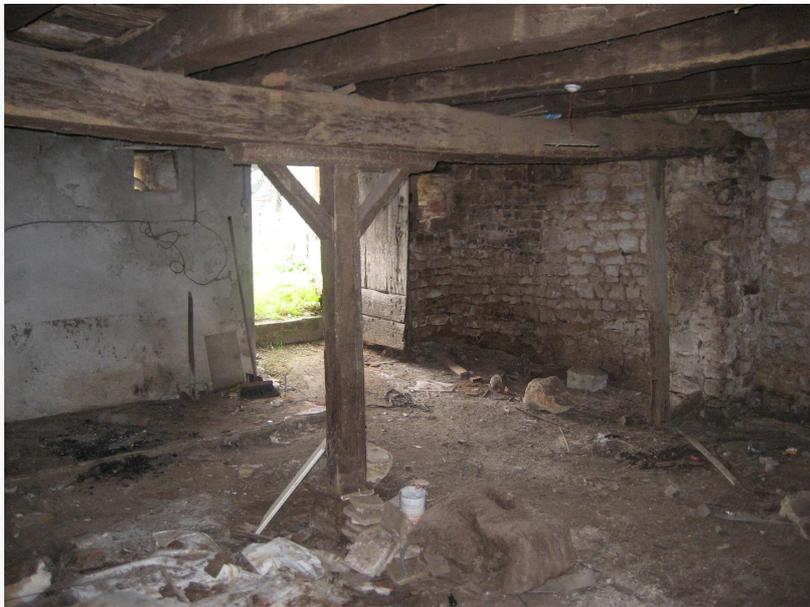
Les planchers bas sont en bois (solive et parquet) recouverts de tomettes et donnent sur une cave ventilée. Toutes les tomettes ont été déposées. Sur un quart du bâtiment, le solivage a dû être déposé pour cause de problème de structure lié à une infiltration d'eau. Sur un autre quart, seul le parquet a été déposé mais les solives ont été conservées. Enfin, sur la moitié restante, le parquet et le solivage ont été conservés.

Figure 5 : Cave avant travaux

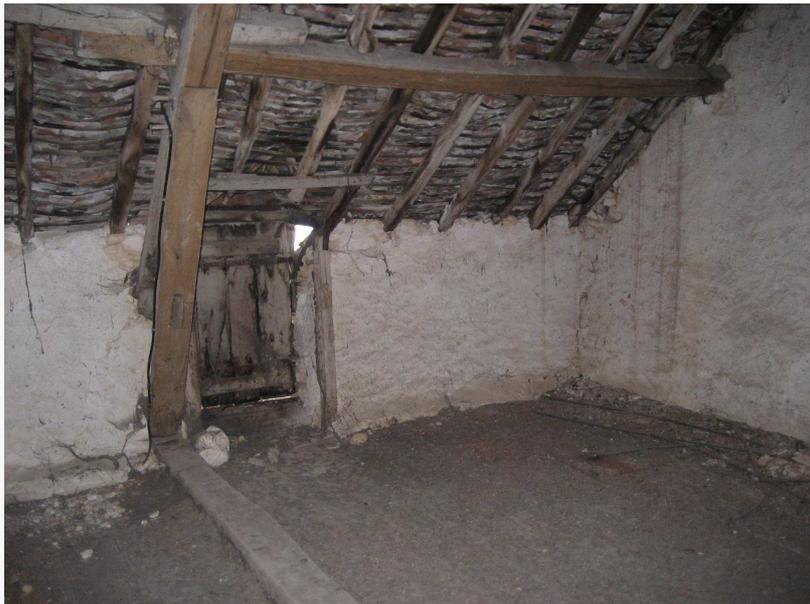
La toiture en tuile de pays, fabriquée localement jusqu'au début du XXIe, n'était plus en état d'être conservée. Aucune isolation thermique n'était présente en toiture.

Figure 6 : Grenier avant travaux

La charpente et la couverture ont été remplacées. Les tuiles de pays ont été remplacées par des tuiles traditionnelles neuves, de même dimension que les anciennes (17 x 27 cm), de même épaisseur, de longueurs irrégulières et avec des teintes patinées.

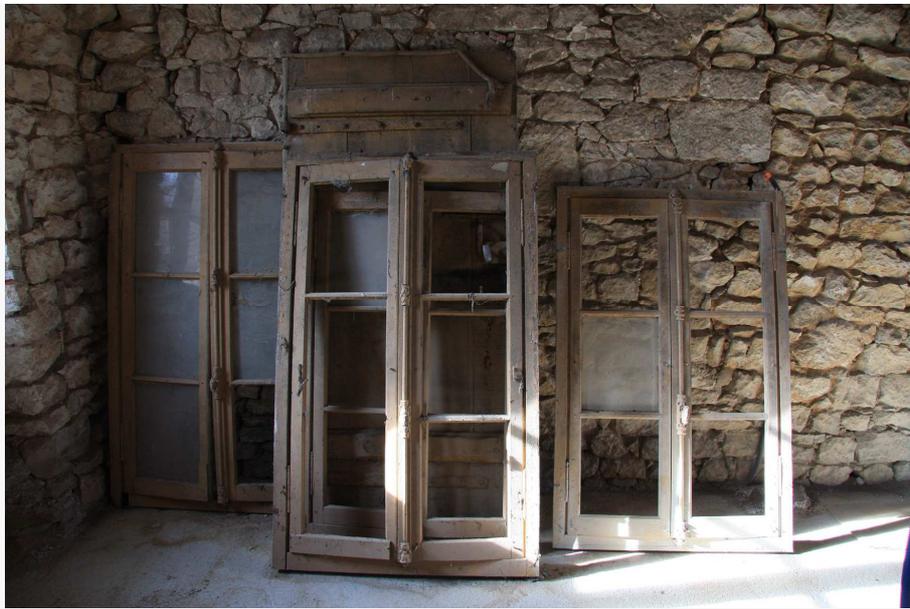
Les menuiseries en bois simple vitrage ont toutes été déposées. Les linteaux et jambages ont été repris en cas de nécessité structurelle. Les dimensions des anciennes ouvertures ont été conservées.

Figure 7 : Menuiseries déposées

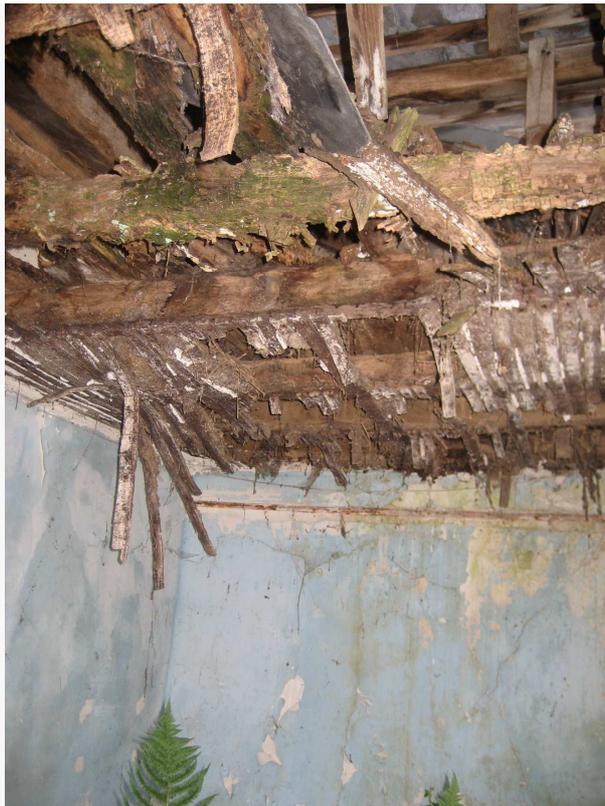
Des infiltrations d'eau par la toiture ont créé des dégâts sur certains planchers, qui ont dû être déposés. La végétation avait commencé à pousser dans le bâtiment. Globalement cependant, seules ces infiltrations ponctuelles ont créé des pathologies et le reste du bâtiment a été bien conservé.

Figure 8 : Dégâts sur les planchers

Les planchers dégradés ont été remplacés par des poutrelles et hourdis béton surmontés d'une dalle en béton armé pour des questions d'économie.

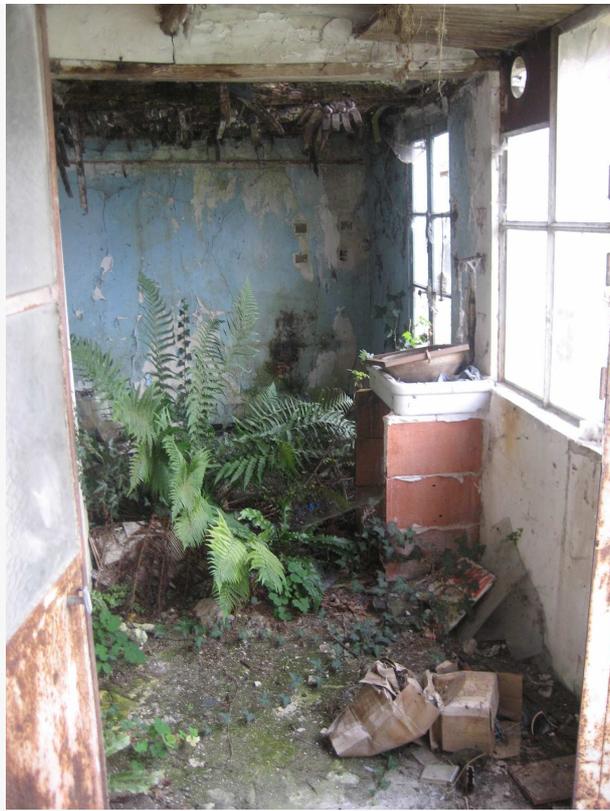
Figure 9 : Végétation à l'intérieur des logements

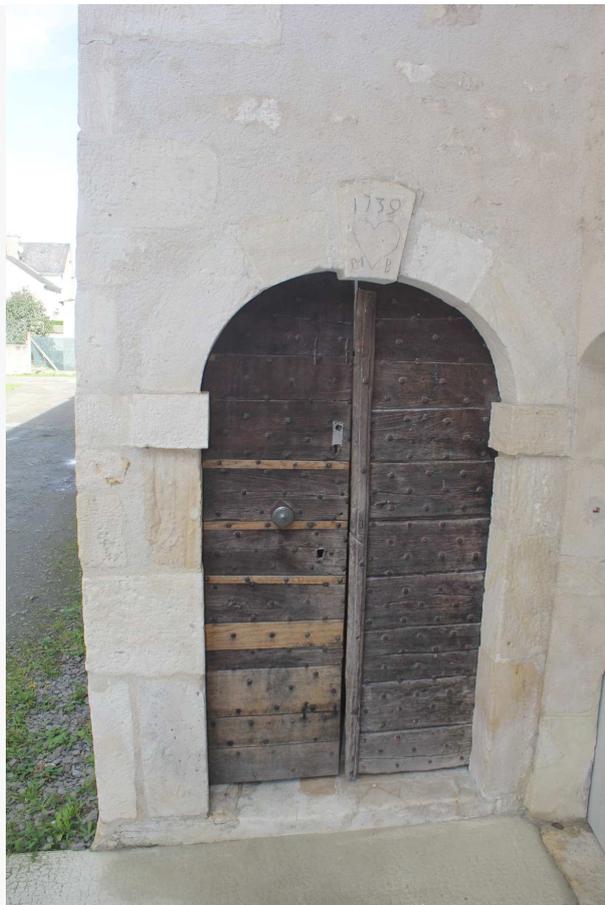
Certains clous ont été remplacés par des vis à tête six pans. Une solution plus respectueuse aurait pu être mise en œuvre (reprise de la porte avec clous forgés).

Figure 11 : Porte clouée (source : CREBA)

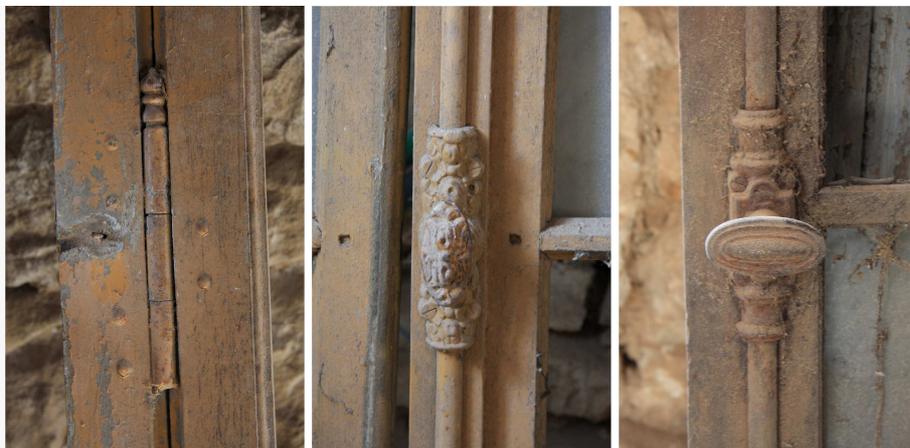
- Les menuiseries en simple vitrage ont été jugées trop vétustes. Les charnières et les systèmes de fermetures présentaient cependant des éléments patrimoniaux intéressants.

Figure 16 : Charnières et système de fermeture des menuiseries non conservées

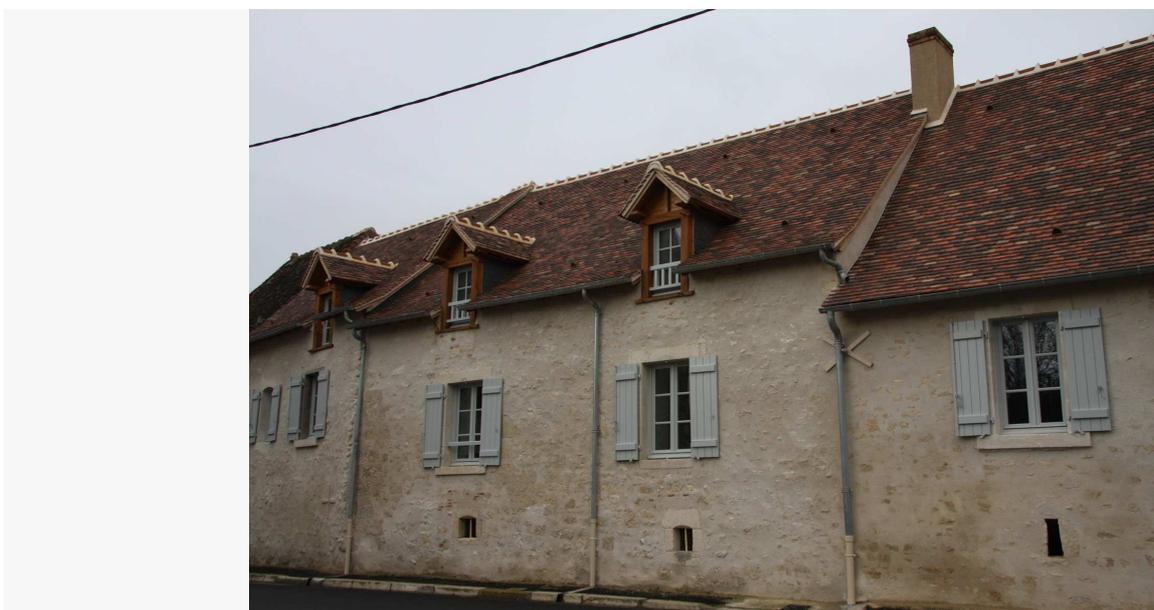
- Les volets ont été remplacés par des volets de style conventionnel et non berrichon (les montants horizontaux se situent, dans le Berry, côté extérieur et non intérieur).
- Les jouées des lucarnes ont été reprises en ardoise et non en bois comme cela se fait traditionnellement.

Figure 17 : Volets et lucarnes non traditionnels (source : CREBA)

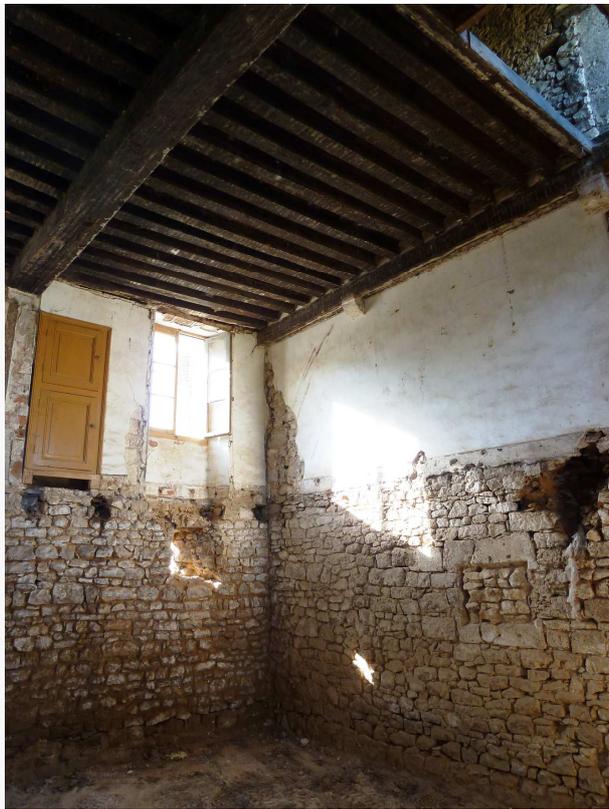
Figure 20 : Démolition d'un quart des planchers bas (plancher déjà évacué sur photo)

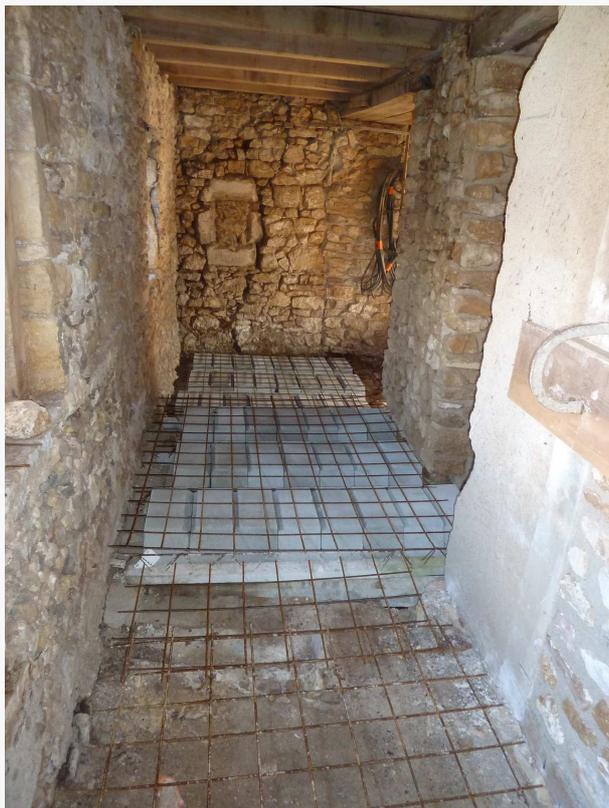
Figure 21 : Remplacement par poutrelles et hourdis béton

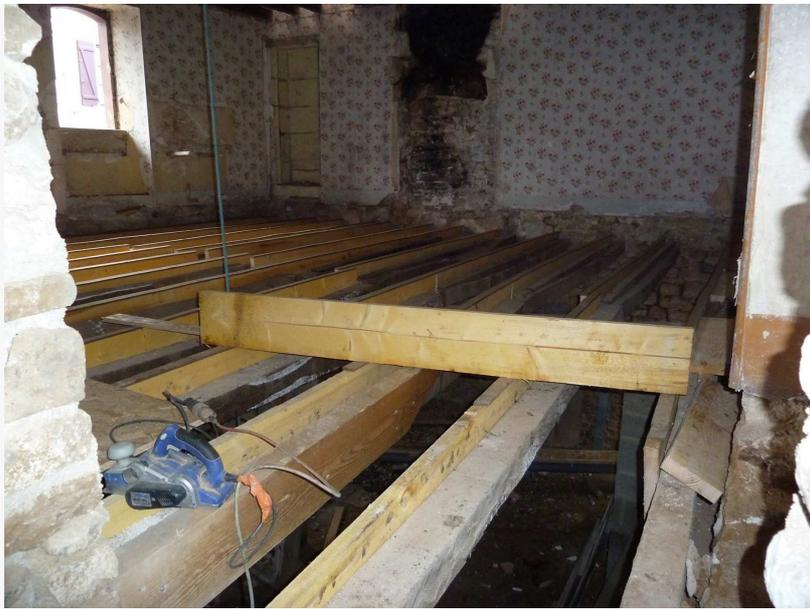
Figure 22 : Solives conservées et reprises pour mise à niveau

Certaines solives ont été reprises par un charpentier et certains planchers complets (solives et parquets) ont pu être entièrement conservés.

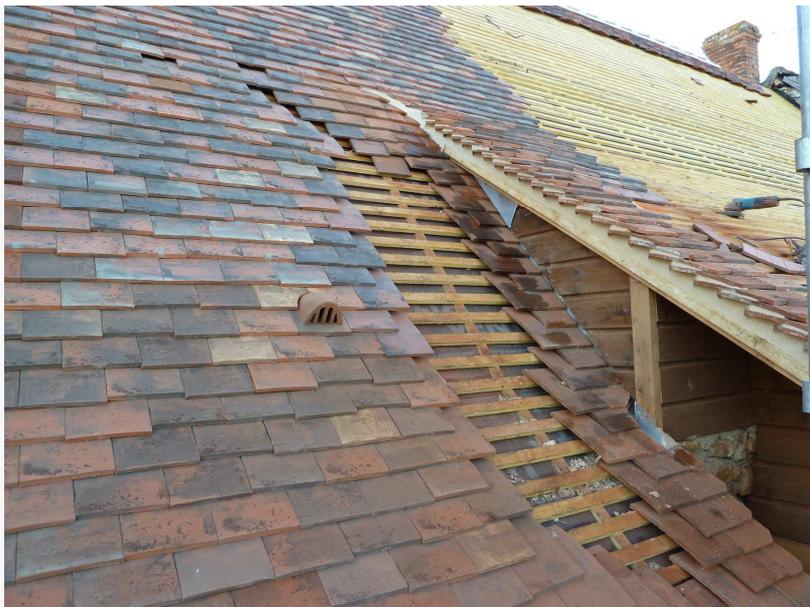
Figure 23 : Remplacement de la charpente et de la couverture

Un pare-pluie a été posé au-dessus des chevrons.

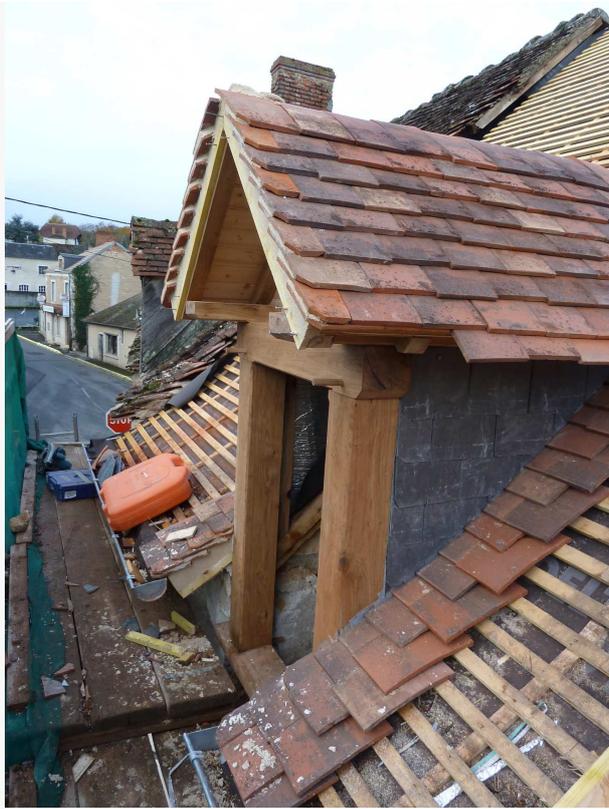
Figure 24 : Remplacement des lucarnes

Les lucarnes ainsi que les galeries ont également été totalement remplacées.

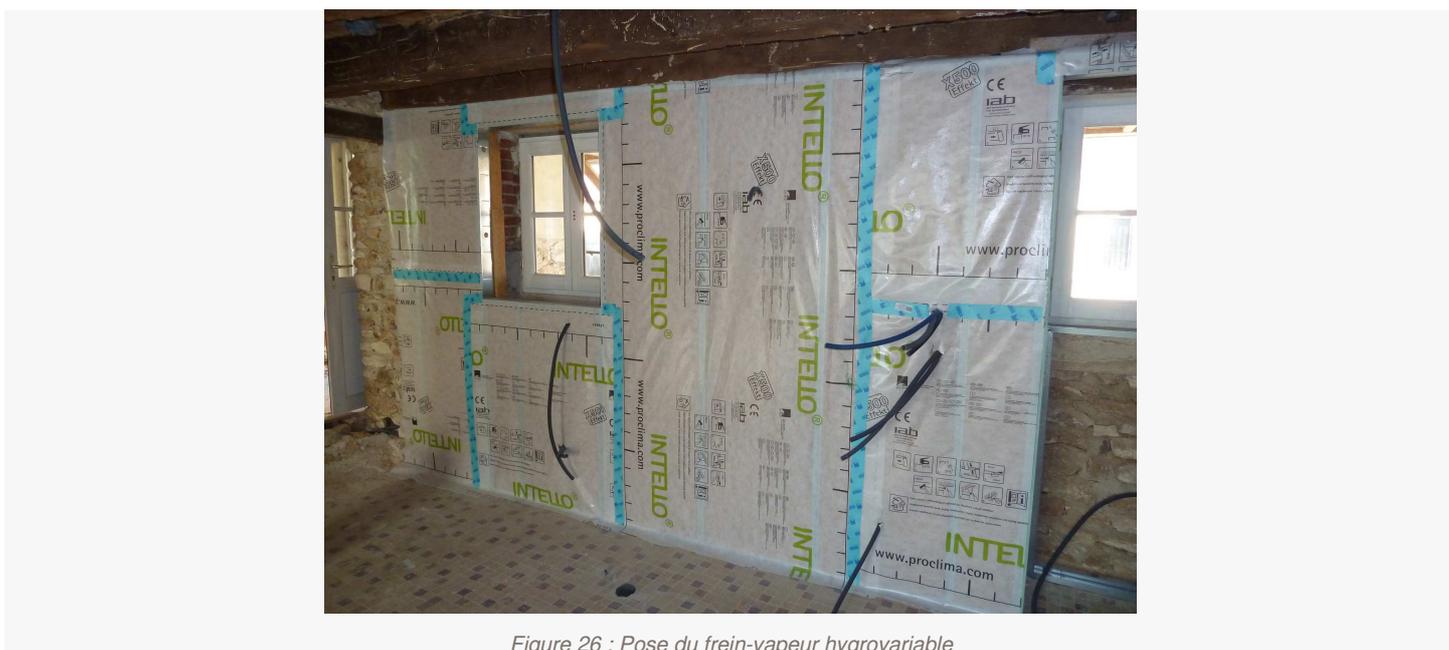
Figure 26 : Pose du frein-vapeur hydrovariable

Le frein-vapeur hygrovariable a été mis directement derrière les plaques de plâtre, sans vide de protection provoquant des percements à chaque trou réalisé dans le doublage. De même, cette erreur est maintenant identifiée par les différents acteurs du projet et a permis d'augmenter la vigilance de chacun sur la problématique de l'étanchéité à l'air des bâtiments réhabilités.

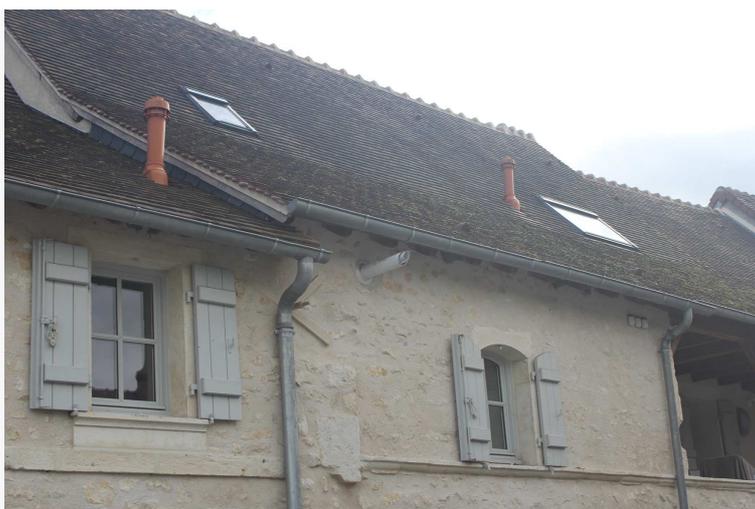
L'emplacement des sorties des ventouses en façade et en toiture est un souci récurrent lors de la rénovation énergétique d'un bâtiment ancien.

Figure 34 : Sortie des ventouses des chaudières sur la façade arrière (source : CREBA)

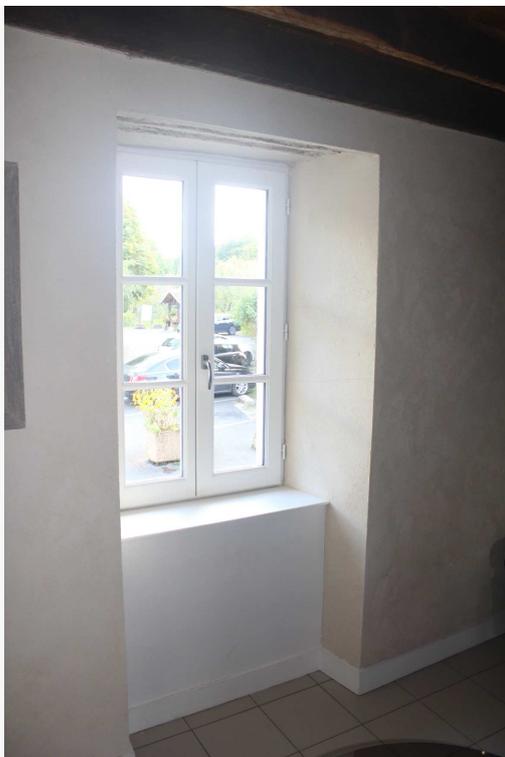
Les ponts thermiques au niveau des embrasures de fenêtres et au niveau des murs de refends n'ont pas été traités, provoquant une prépondérance de ceux-ci dans la répartition des déperditions thermiques (cf. plus haut).

Figure 36 : Embrasure des fenêtres (source : CREBA)

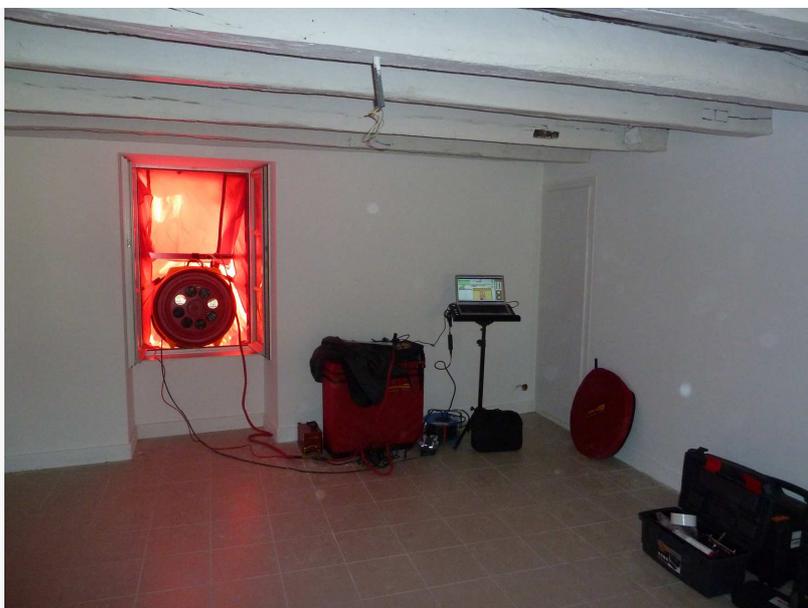
Néanmoins, un test d'étanchéité à l'air a été effectué, donnant des résultats médiocres : Q4Pa-surf= 6,3, 3,6 et 2,6 m³/(h.m²) dans les logements 1, 2 et 3 respectivement.

Figure 37 : Porte soufflante de la mesure d'étanchéité à l'air
