## *Maison individuelle en terre crue en Occitanie*

## REHABILITATION TOUTE EN MESURE D'UNE ANCIENNE FERME EN TERRE CRUE

Cette ancienne ferme du début du XIXe siècle, située dans un terroir proche des Pyrénées, a fait l'objet d'une réhabilitation attentionnée de la part d'un maître d'ouvrage-architecte attentif aux qualités de ce patrimoine rural mineur et qui a engagé une démarche de performance énergétique et environnementale.

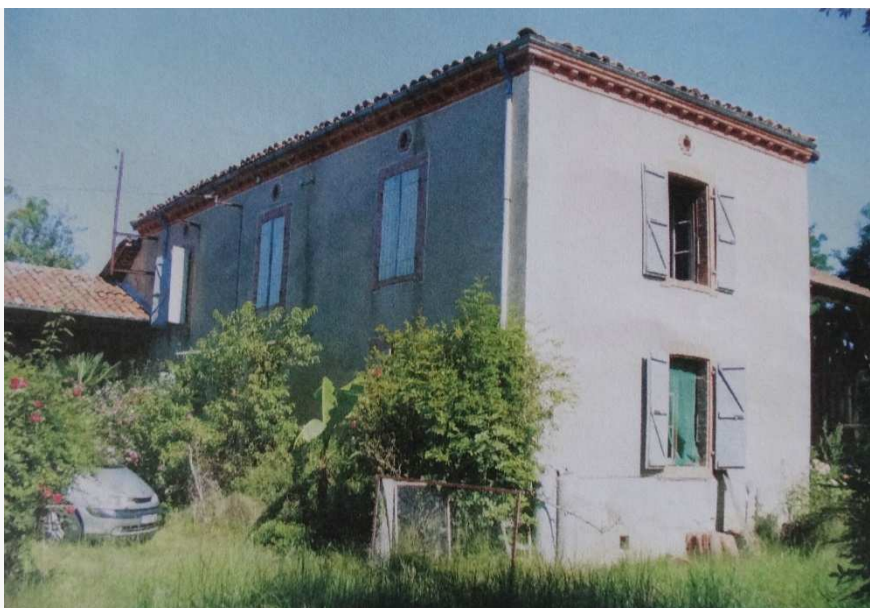
La maison présentait un bon état structurel mais un état sanitaire dégradé suite au manque d'entretien.

Les murs présentaient de l'humidité en pied. Un diagnostic plus approfondi a permis d'en comprendre les causes :

- sols intérieurs étanches au rez-de-chaussée ;
- terrain plus haut côté ouest entraînant un ruissellement ;
- absence de recueillement des eaux de pluie en pied de chute des descentes d'eau.

Figure 3 : La maison avant travaux (source : Fernando Gomez)

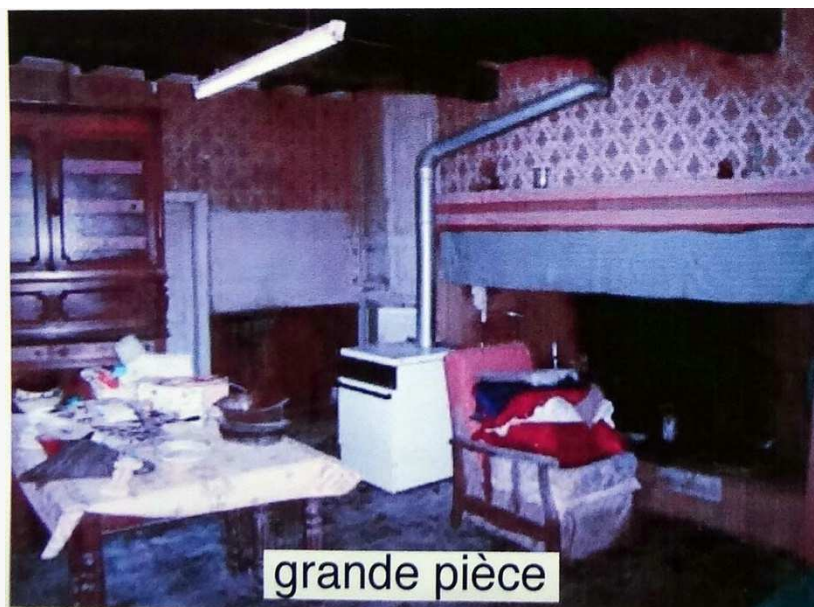
Figure 4 : Le poêle à mazout raccordé dans le conduit de la cheminée de la pièce principale (source : Fernando Gomez)

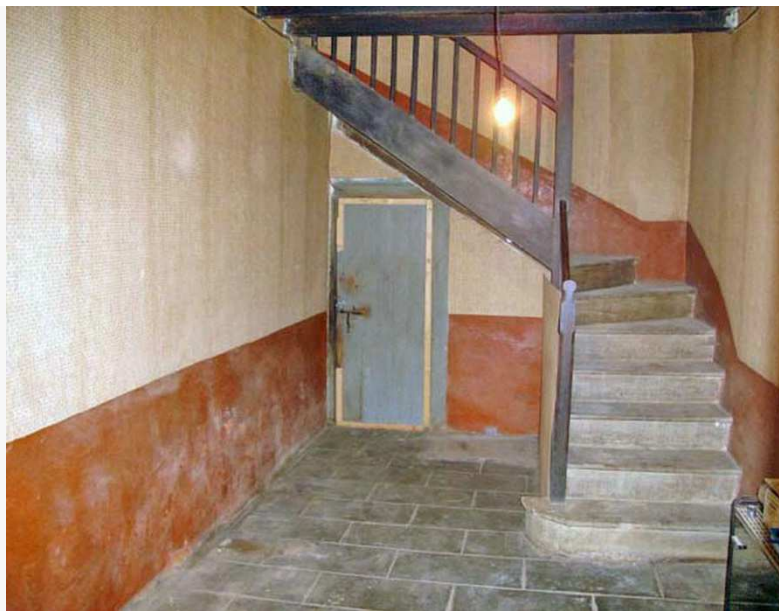
Hormis le manque d'entretien, peu de modifications ont entraîné des pertes patrimoniales, si ce n'est la réfection des sols intérieurs en ciment dans les années 1950.

Figure 10 : Le sol en ciment dans l'entrée avant travaux (source : Fernando Gomez)

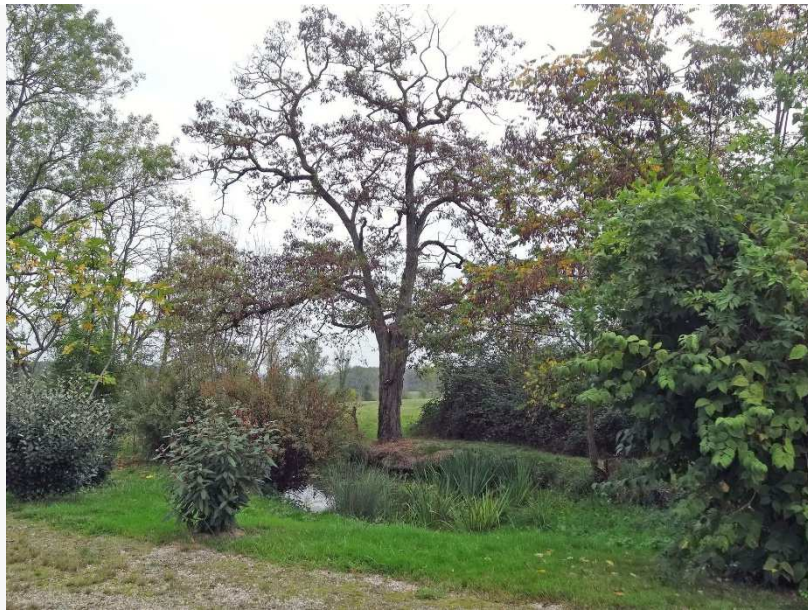
*Figure 11 : La mare a été maintenue et participe à la gestion des eaux pluviales*

Deux points importants ont été traités : Dégager la façade ouest des terres adossées, qui entraînaient la pénétration d'eau et amplifiaient l'écoulement vers les maçonneries. Un petit décaissement a été réalisé entre la façade et le jardin ce qui a permis d'assainir et de réaliser un cheminement et une sortie côté ouest. Recueillement des eaux de pluies. Connecté aux descentes d'eau, un réseau de canalisations enterrées amène les eaux de pluies vers une cuve enterrée côté est. Le trop plein est évacué dans la mare voisine. Ces travaux ont permis un assainissement général des sols et supprimé les entrées d'eau côté est.

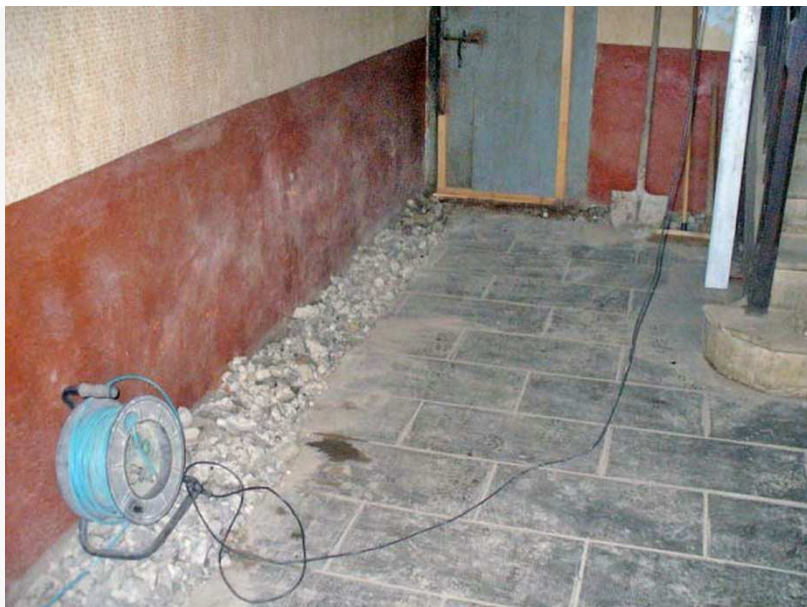
Le salon à l'est (à l'origine chambre) présentait un plancher bois en mauvais état posé sur solives avec vide sanitaire. Dans l'entrée et la salle principale, un sol en ciment avait été réalisé.

Figure 14 : Les travaux de piquage du sol en ciment dans les parties périphériques de l'entrée (source : Fernando Gomez)

Le plancher dans le salon a été déposé, un hérisson réalisé avec une isolation périphérique en liège, qui fait également office de joint de dilatation pour le nouveau sol rigide. Un chauffage par le sol a pu être installé dans cette pièce.

Dans les deux autres pièces, le sol en carreaux de ciment, témoin d'aménagements ultérieurs, a été conservé. La même technique que dans le salon a cependant été utilisée : il a été ménagé, en périphérie des murs, un nouveau sol sur hérisson avec installation de panneaux de liège de 5 cm en périphérie.

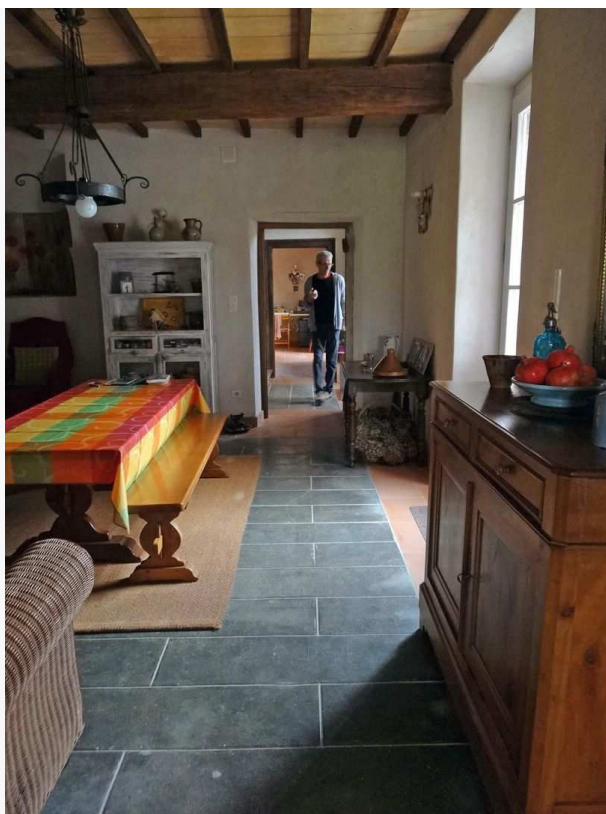
*Figure 15 : Les sols de la salle à manger et l'entrée après travaux associant sol en terre cuite dans les parties périphériques isolées et sol en ciment maintenu au centre*

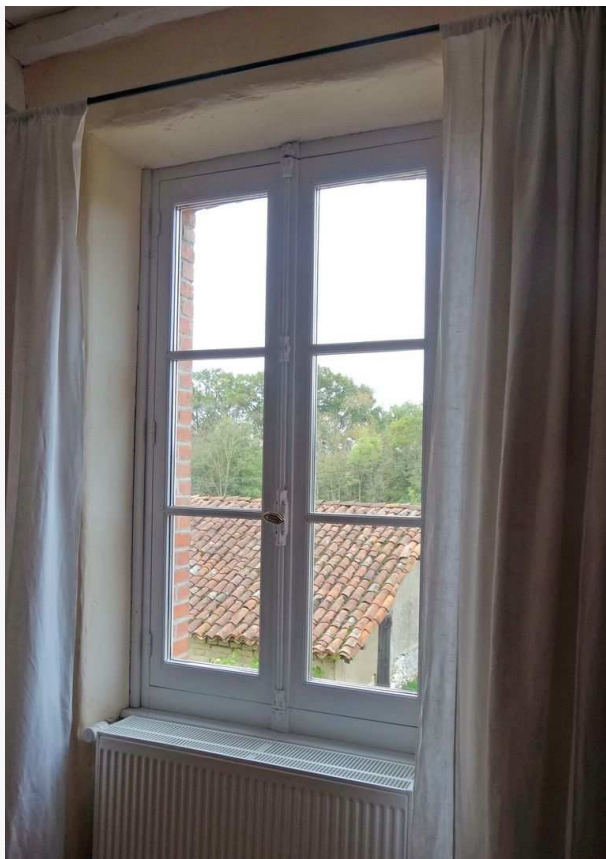
Figure 16 : Une fenêtre préservée et complétée avec un double-vitrage

Quatre des neuf fenêtres ont pu être préservées grâce à un dispositif permettant d'intégrer des doubles vitrages tout en maintenant le cadre et les vantaux en place. Après réparation et réglage des anciennes fenêtres (notamment pour garantir leur étanchéité à l'air et à l'eau), un nouveau vantail recevant le double vitrage est plaqué contre le vantail originel selon le principe du « sur-vitrage » mais avec un cadre en bois. L'emboîtement des deux vantaux à gueule de loup doit être modifié pour permettre une parfaite adhésion. Ce dispositif a été inventé et réalisé par le maître d'ouvrage.

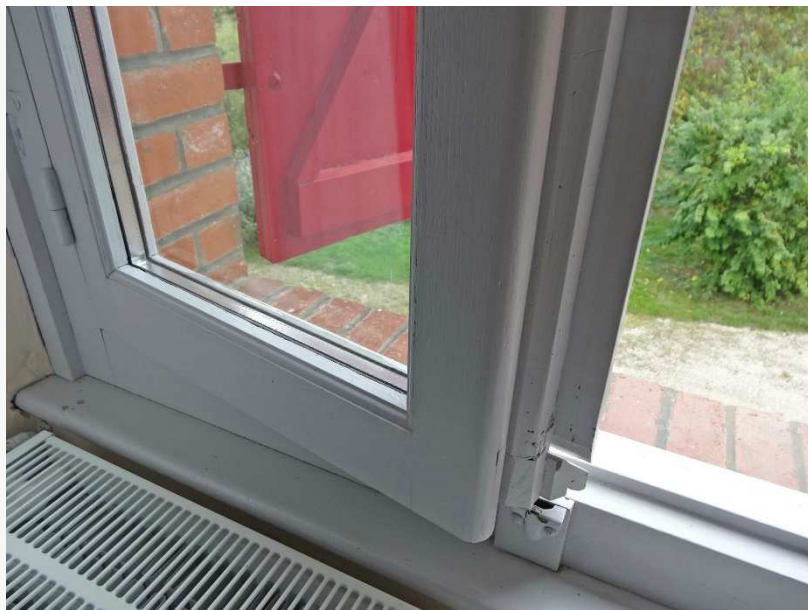
Figure 17 : Détail du cadre vitré
