Avril 2020

Retour d'expériences

## *Réhabilitation respectueuse et extension performante d'une maison*

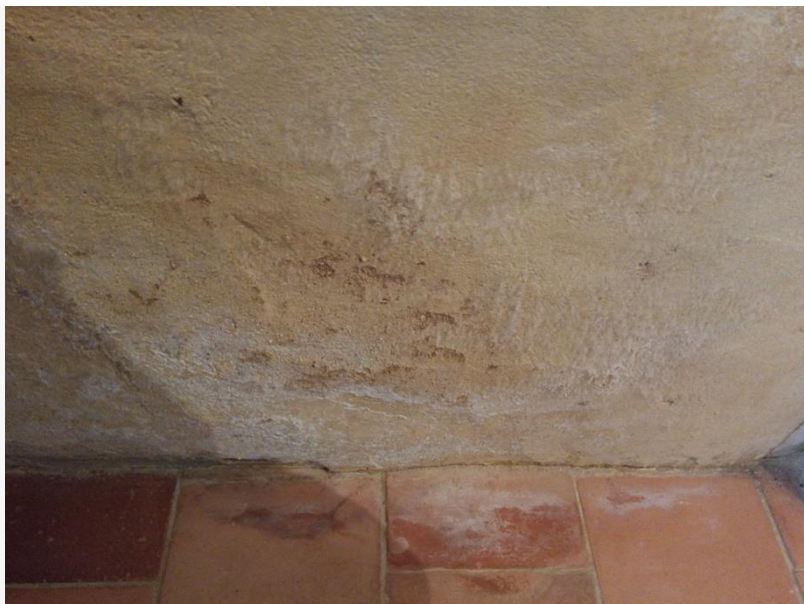
Des traces de salpêtre ont pu être observées au niveau du mur est de l'extension, à proximité du mur de l'atelier (ancienne étable).

Illustration 13 : Traces de salpêtre (source : CREBA)

L'enduit cloque à cet endroit sur une hauteur de 50 cm. A l'extérieur, des traces de salpêtre et d'humidité sont également visibles sur le mur de l'atelier.

La maison ne présentant pas d'autres traces d'humidité, ces traces sont probablement dues une fuite de la gouttière fixée sur le mur de l'extension, mais également aux sels contenus dans l'urine des animaux autrefois abrités dans l'étable, qui remontent par capillarité dans la maçonnerie.

Le propriétaire considère que le salpêtre et l'humidité peuvent s'évacuer librement, le mur étant perméable à la vapeur d'eau. L'étendue des traces n'a pas évolué depuis plusieurs années, laissant supposer que le phénomène est stabilisé. Néanmoins, le propriétaire envisage d'éloigner la sortie de la gouttière de la façade.

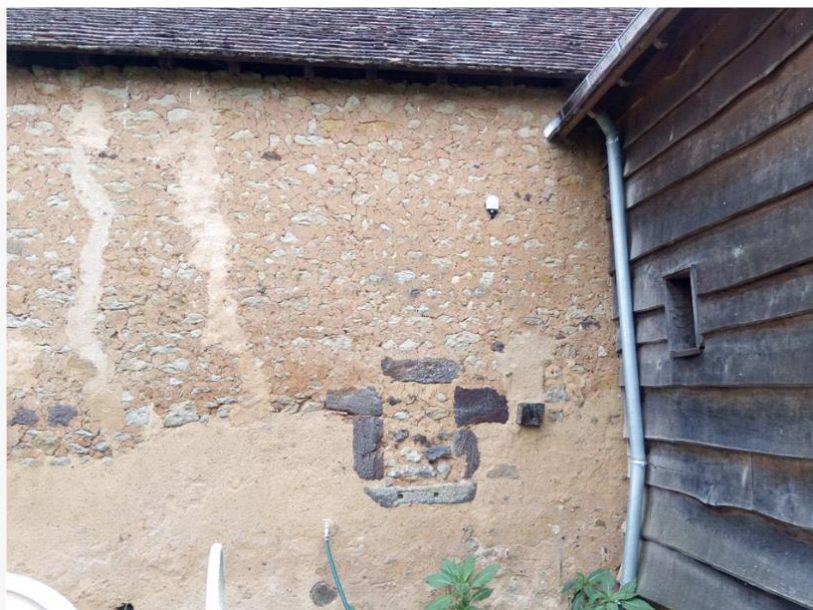
*Illustration 14 : Gouttière à l'angle entre l'atelier et l'extension (source CREBA)*

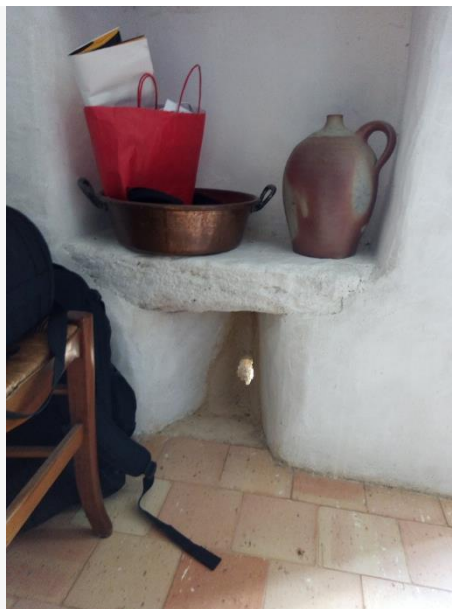
- par ouverture des fenêtres,
- mais surtout par les défauts d'étanchéité à l'air, plus ou moins importants au niveau :
  - de l'ancienne sortie d'eau, au niveau de la pierre d'évier ;
  - de la porte d'entrée. Il y a en effet des fuites d'air sur les côtés de la porte et un détalonnage trop important. L'hiver, ce détalonnage est calfeutré du fait des courants d'air froid qu'il induit : le propriétaire envisage de corriger ce point.
  - de la cheminée, condamnée par une simple plaque de métal.

Illustration 30 : Ancienne sortie d'eau (source : CREBA)
