CENTRE DE RESSOURCES  
POUR LA RÉHABILITATION RESPONSABLE  
DU BÂTI ANCIEN

Retour d' expériences

## *Logement collectif en brique en Normandie*

# REHABILITATION D'UN IMMEUBLE SITUE EN SECTEUR PROTEGE EN LOGEMENTS A LOYERS MODERES

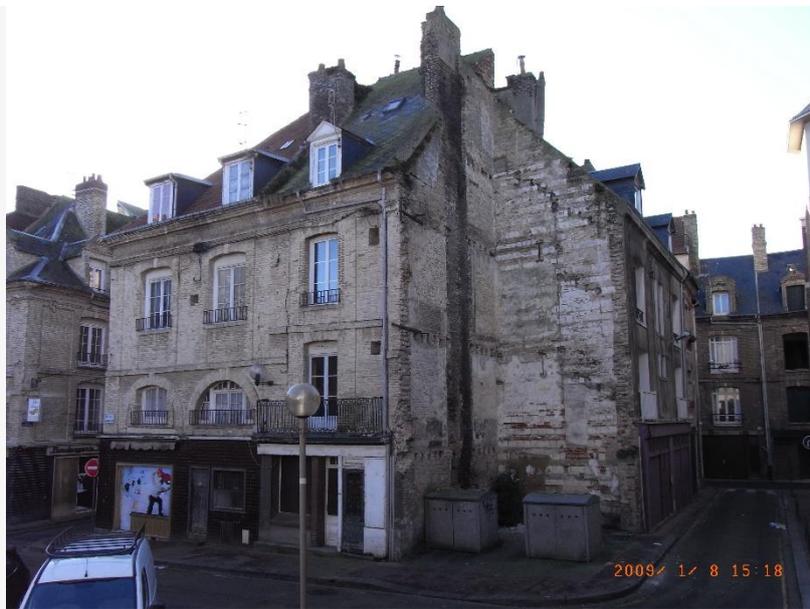
Avant sa réhabilitation, l'immeuble était insalubre et partiellement squatté.

Figure 2 : La façade donnant sur la place, avant travaux (source : M. Demont)

La structure porteuse de l'immeuble, en brique, présentait des pathologies ponctuelles (descellement, joints absents) mais aucune ne menaçait la stabilité des façades.

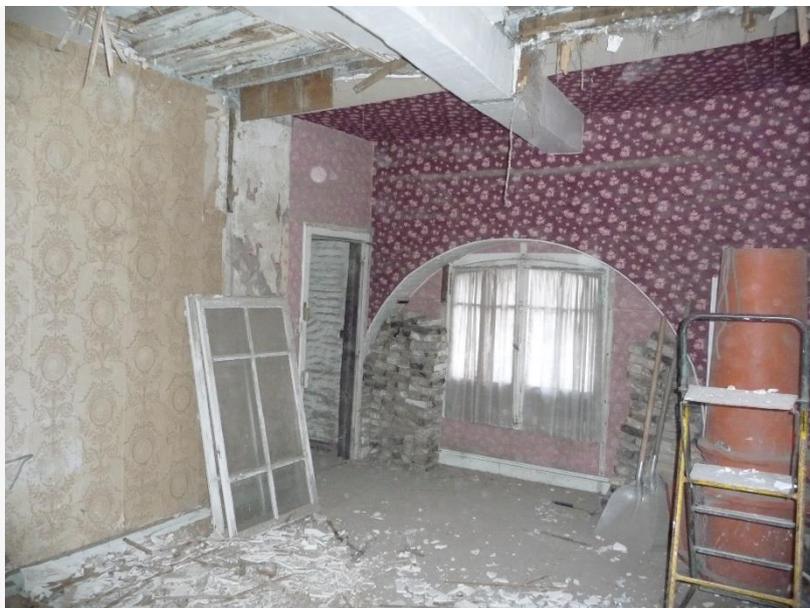
À l'intérieur, dans la mesure du possible, les parquets ont été conservés pour servir de support aux nouvelles chapes sèches. La quasi-totalité des solives et des sommiers (poutres sur lesquelles reposent les solives) a été laissée en place, seul un sommier a dû être remplacé et quelques autres renforcés.

Figure 3 : Intérieur avant travaux et entresol (source : M. Cheval)

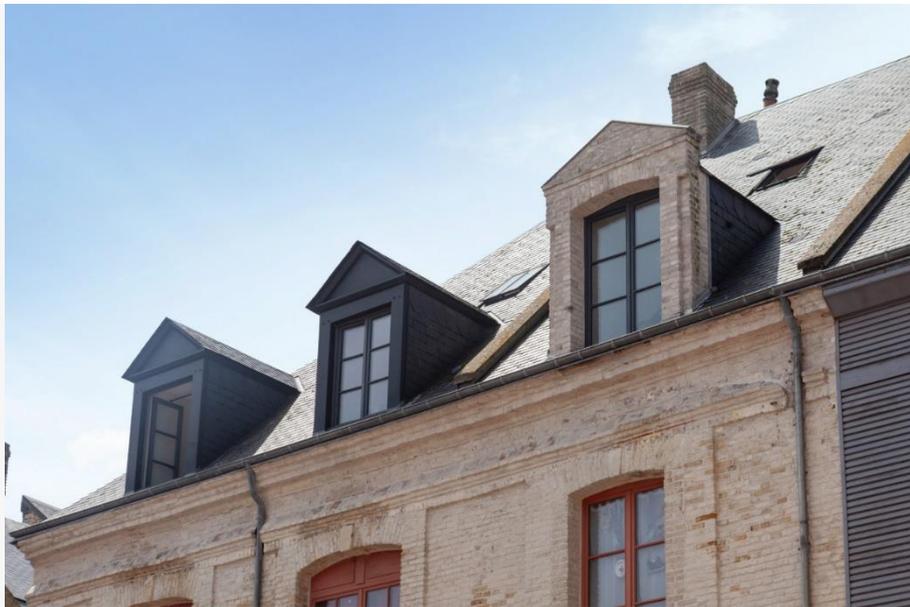
- Les couvertines maçonnées des refends dépassant en toiture ont été reconstruites afin de préserver l'aspect initial de la toiture. De même, les souches de cheminée ont été restaurées, bien que celles-ci n'existent plus à l'intérieur du bâtiment. Les briques utilisées sont des briques de ré-emploi des déblais de l'opération.

Figure 7 : Couvertines maçonnées des refends en toiture ; nouvelles lucarnes ; souches de cheminées reconstruites

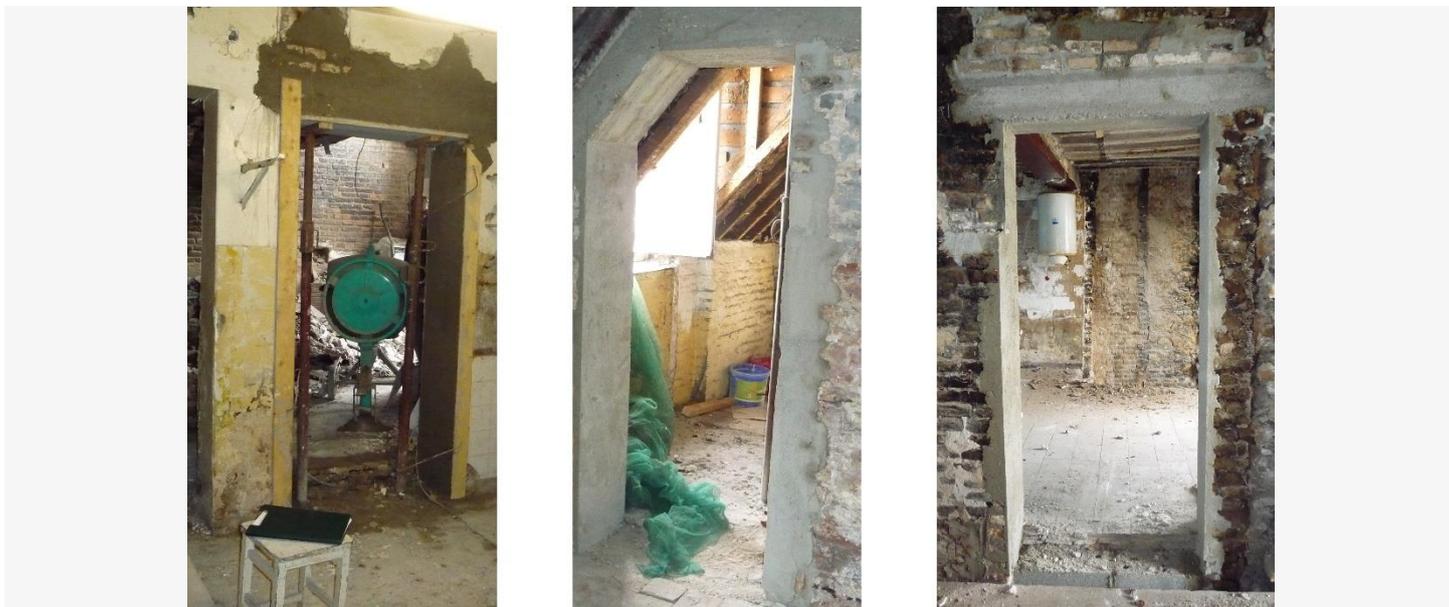
A l'intérieur, les murs de refend possédaient de petites ouvertures et des linteaux bois à reprendre. Les nouveaux linteaux et tableaux ont été coulés en béton.

Figure 11 : Reprise des linteaux intérieurs en béton et élargissement d'ouvertures (source : M. Cheval)

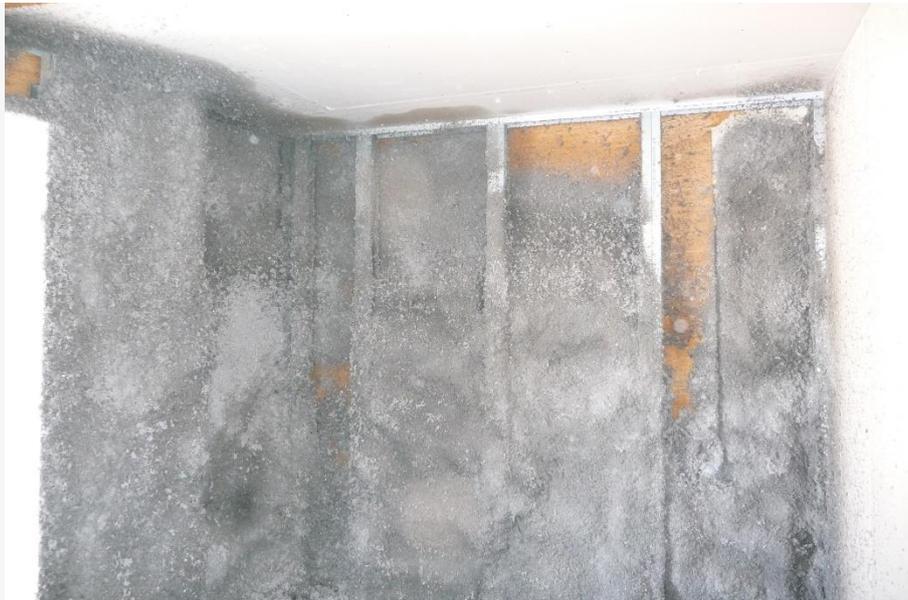
Figure 14 : Isolation des murs par l'intérieur : projection de ouate de cellulose humide (source : M. Demont)

*La mise en place d'un frein-vapeur, voire d'un frein-vapeur hygro-variable aurait été préférable. Le risque est en effet que trop de vapeur pénètre dans le mur et que ce dernier ne soit plus capable de s'en débarrasser. Cependant, le fait qu'aucun revêtement étanche à la vapeur ne soit présent du côté extérieur limite ce risque.*

Les murs d'origine de 45 cm d'épaisseur sont en briques tendres de provenance locale et ont été réalisées à partir d'argile jaune. L'ensemble de ces murs a été isolé par environ 10 cm de ouate de cellulose humide projetée sur le mur et une ossature métallique. Le revêtement intérieur est en plaque de fibre-gypse de 10 mm d'épaisseur. Volontairement, aucun pare-vapeur n'a été mis en place afin de conserver la perméabilité à la vapeur d'eau de l'ensemble du complexe revêtement, mur et isolant. La ouate de cellulose étant un matériau perméable à la vapeur d'eau et hygroscopique, le choix de ne pas mettre de pare-vapeur permet en effet à la vapeur d'eau de transiter de l'intérieur du bâtiment vers l'extérieur (aucun revêtement étanche à la vapeur d'eau côté extérieur) et permet aux murs, quand les conditions hygrothermiques intérieures le permettent, d'évacuer un surplus d'humidité possible vers l'intérieur.

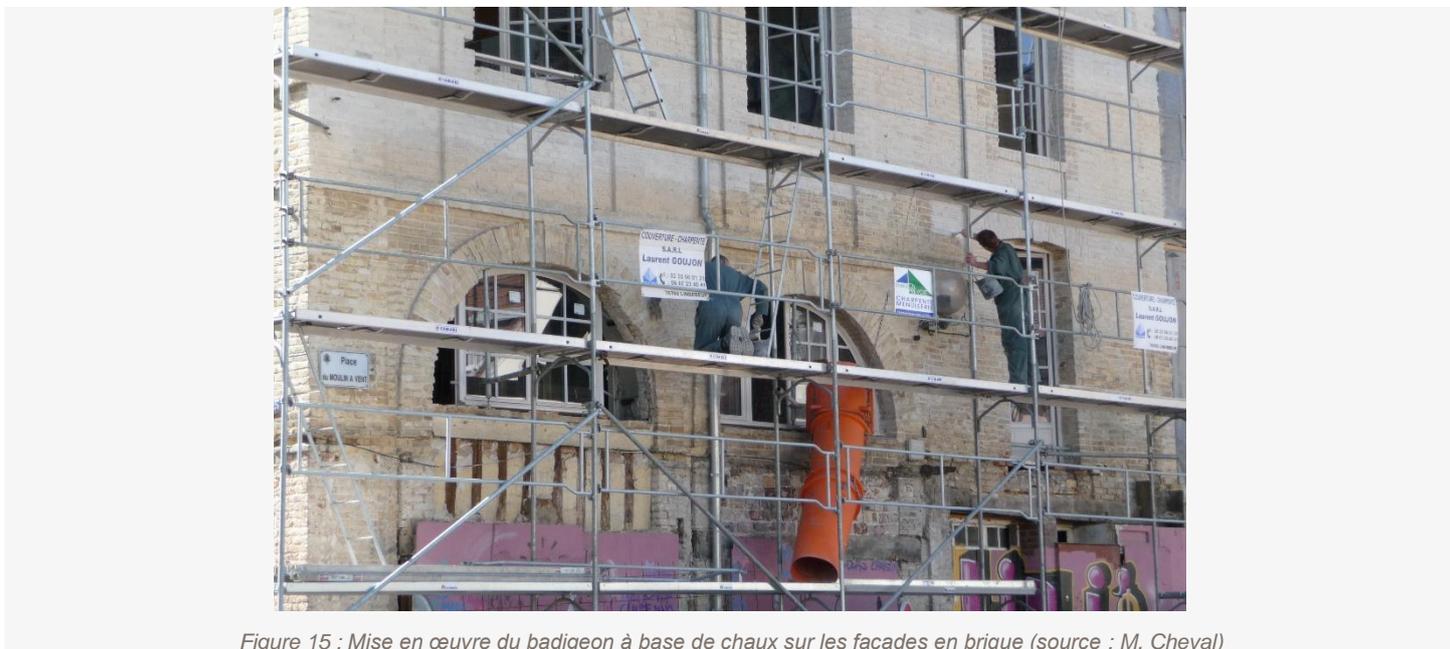
Figure 15 : Mise en œuvre du badigeon à base de chaux sur les façades en brique (source : M. Cheval)

Côté extérieur, les briques à remplacer l'ont été par des briques de réemploi issues du chantier. L'ensemble des façades en brique a été badigeonné avec de la peinture minérale à base de chaux et de pigments minéraux, appliquée au pinceau. Cette technique permet de conserver la perméabilité à la vapeur d'eau du mur ancien, de le rendre étanche à l'eau liquide et de donner un aspect homogène à la façade. Cette technique a beaucoup été employée dans le centre ancien dieppois.

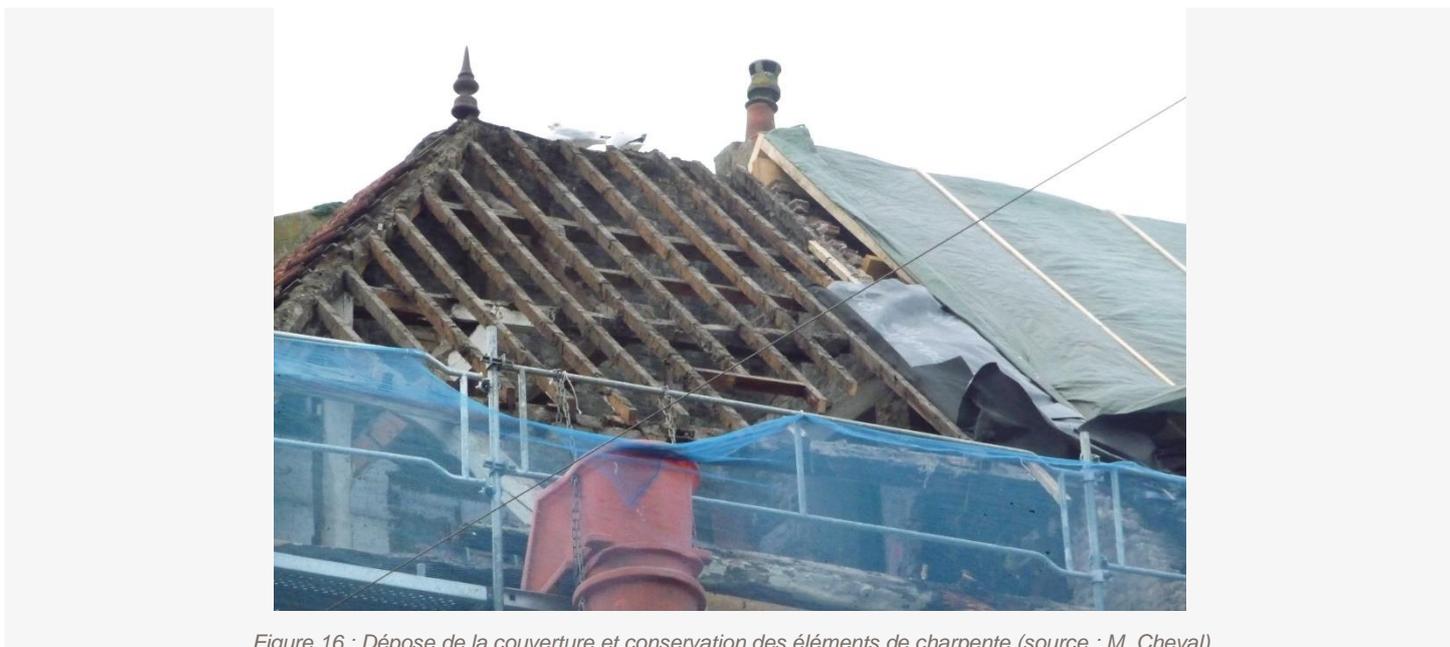
La couverture a été déposée et les éléments de charpente abîmés également.

Figure 16 : Dépose de la couverture et conservation des éléments de charpente (source : M. Cheval)

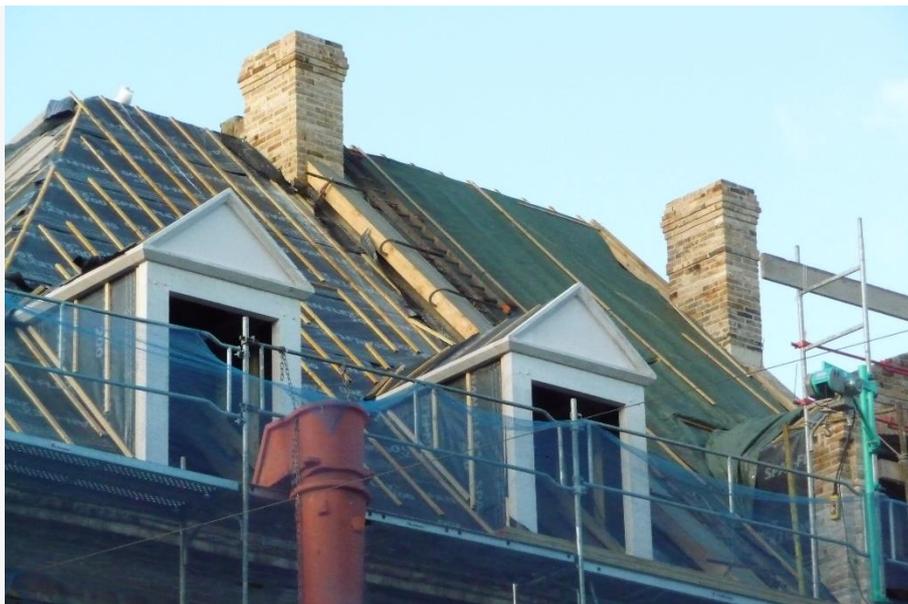
On peut également observer sur la photo ci-dessous que les murs de refend ont été repris de manière traditionnelle (dépassement en toiture).

Figure 17 : Pose de la couverture ardoise et reprise des refends saillants sur la toiture (source : M. Cheval)

Une fois la charpente reprise, un pare-pluie a été posé et recouvert de liteaux et d'ardoises naturelles.

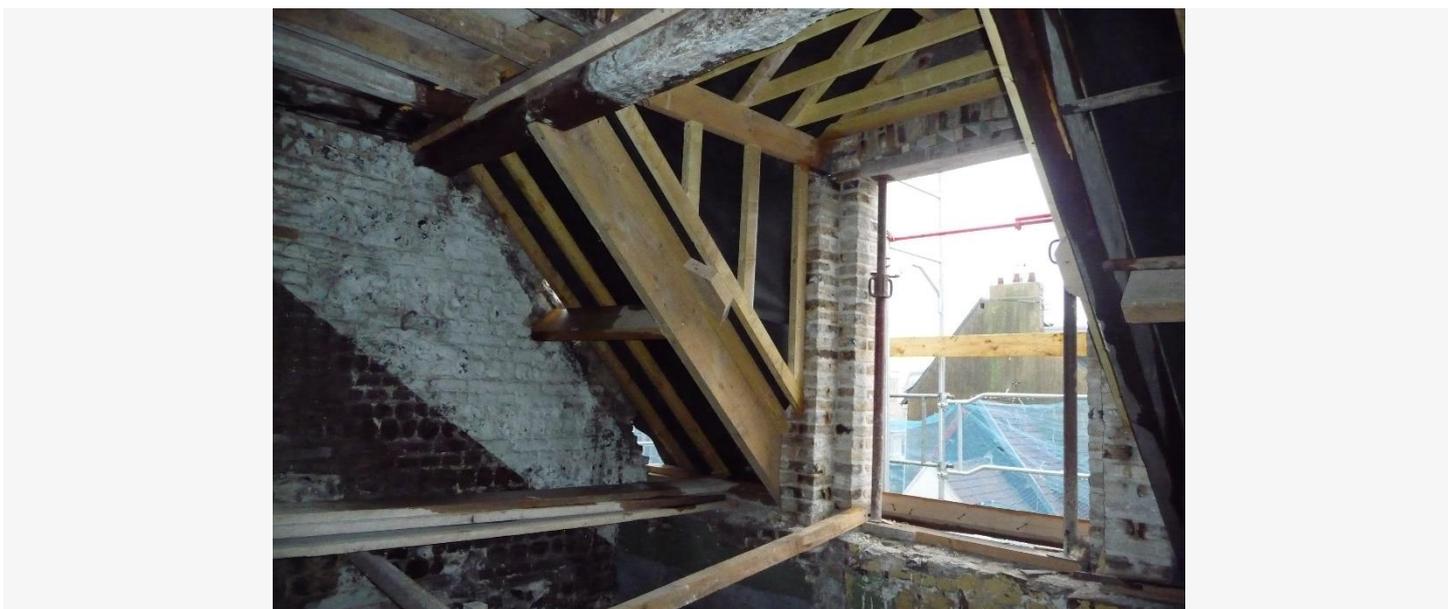
Toutes les lucarnes sont neuves. Celle en maçonnerie sur la façade principale, non présente à l'origine sur ce bâtiment, a été réalisée à la demande de l'architecte des bâtiments de France pour rappeler les lucarnes traditionnelles de Dieppe. Les deux autres lucarnes en bois sont également neuves.

Figure 20 : Reconstitution d'une lucarne en brique et charpente bois se rattachant sur la charpente existante (source : M. Cheval)
