Retour d'expériences

## *Habitation en pierre calcaire en Ile-de-France*

# UNE REHABILITATION PATRIMONIALE, ECOLOGIQUE ET SOCIALE

Cette maison du XIX<sup>e</sup> siècle se situe dans la commune de Marines (95) dans le Parc Naturel Régional du Vexin français. Laissée à l'abandon pendant plus de 50 ans, elle était dans un état de dégradation très avancé lorsque le propriétaire l'a acquise en 2008.

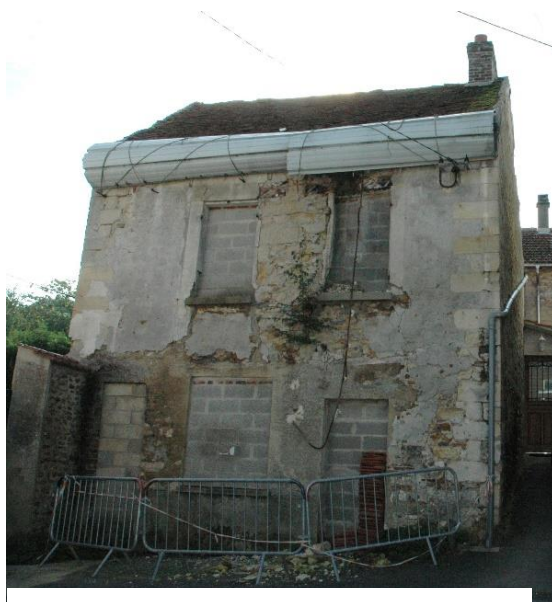
A l'abandon depuis 50 ans, la maison était devenue insalubre et présentait un risque d'effondrement. Suite à la publication d'un arrêté de péril, les ouvertures ont été murées et un bac métallique au bas de la toiture a été installé pour arrêter les éventuelles chutes de tuiles.

Figure 2 : La façade nord montre l'état de délabrement de la maison

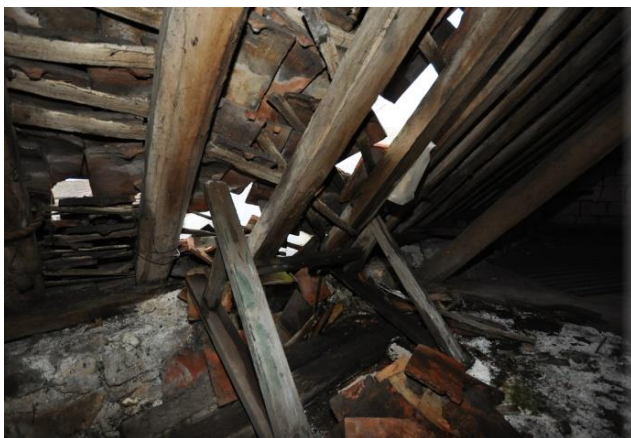
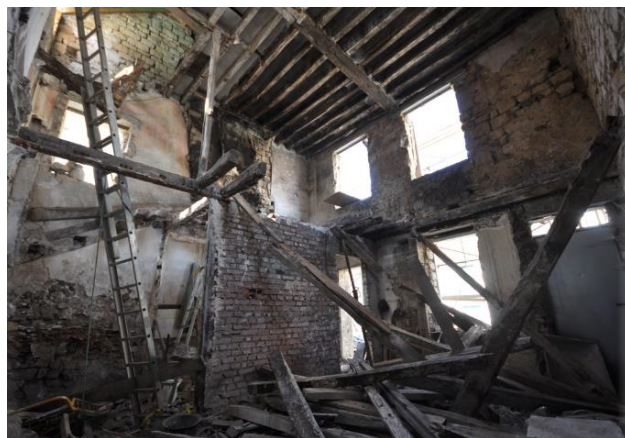
Du fait de nombreux désordres au niveau de la toiture et de la charpente (tuiles manquantes, ruptures des liteaux, des chevrons, de la panne faîtière et du chéneau) l'étanchéité à l'eau de la couverture et l'évacuation de l'eau de pluie via le chéneau n'étaient plus assurées. Les infiltrations d'eau ont ainsi probablement contribué au :

- développement de végétation et de mousse sur les tuiles ainsi que sur les parties de la façade, situées en dessous de la corniche, elle-même fendue à plusieurs endroits. Les enduits et mortiers de scellement se sont dégradés avec le temps, ce qui a également favorisé les infiltrations au niveau des façades,
- pourrissement et rupture des linteaux en bois
- développement de moisissures au niveau des murs intérieurs, des planchers intermédiaires et des éléments de la charpente,
- décollement des revêtements intérieurs.

Figure 3 : Les infiltrations d'eau par la toiture ont mis en péril la bâtisse

Un hérisson de sable et de cailloux a été réalisé en sous-dalle afin d'assurer un drainage et de limiter ainsi les remontées capillaires par les murs. Les sources d'infiltration d'eau par la toiture ont été supprimées par la reprise totale de celle-ci.

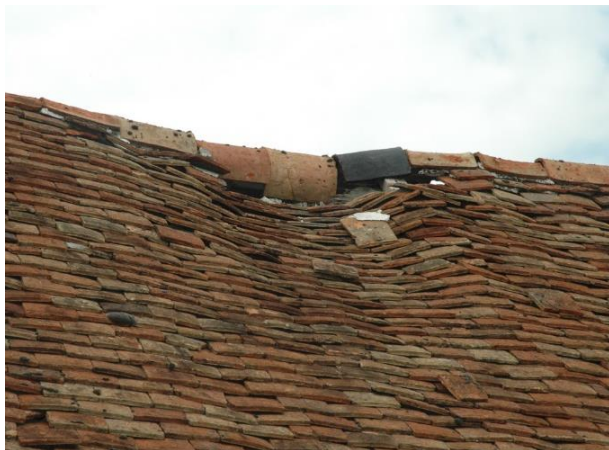
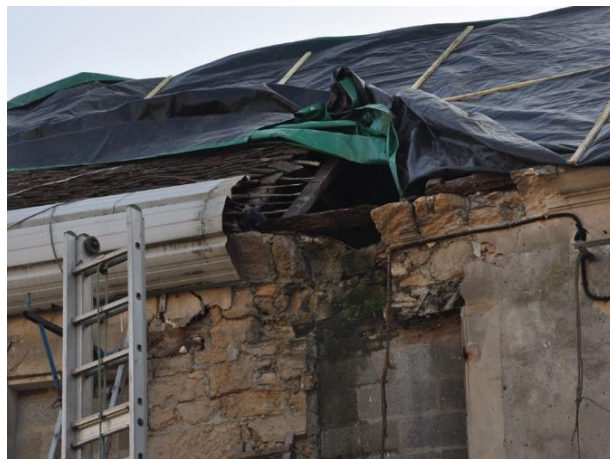
Figure 4 : Des failles dans la couverture et au niveau de la corniche

Un chaînage en béton armé a été réalisé au niveau de l'arase pour assurer la bonne tenue de l'ensemble des murs et remplacer l'ancienne corniche.

La partie visible de la corniche a été refaite en plâtre à l'identique pour respecter l'esthétique de façade des maisons rurales du Vexin français du 19ème siècle.
