CENTRE DE RESSOURCES POUR LA RÉHABILITATION RESPONSABLE DU BÂTI ANCIEN

Petit collectif en mâchefer en Auvergne Rhône Alpes

# LE SOUCI DU DETAIL POUR LA REHABILITATION D'UNE PETITE COPROPRIETE EN MÂCHEFER

Auvergne-Rhône-Alpes Logement collectif Mâchefer Bâtiment sans caractère patrimonial et hors secteur protégé

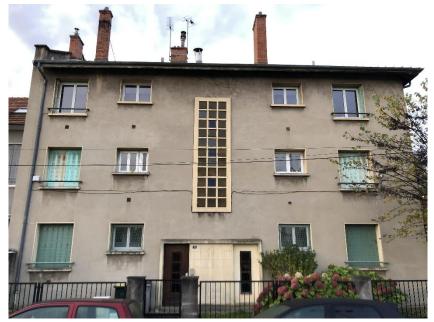
Les façades comportent des petites fissures à l'extérieur et à l'intérieur du fait de l'association du mâchefer, matériau principal des murs, et du béton, présent à l'origine. En effet, ces deux matériaux ont des caractéristiques physiques différentes (résistance à la compression, dilatation thermique), ce qui a provoqué ces fissures. Il s'agit donc intrinsèquement d'un problème de conception.

Figure 10: La façade Nord a fait l'objet d'une injonction de ravalement (Source : André Charron)

Figure 11: Fissure au droit de la verrière (Source : Cerema)

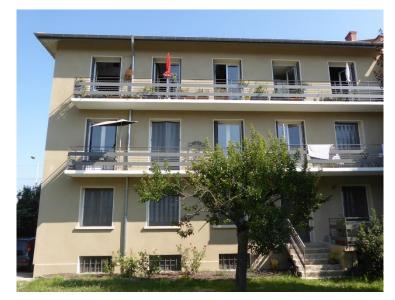
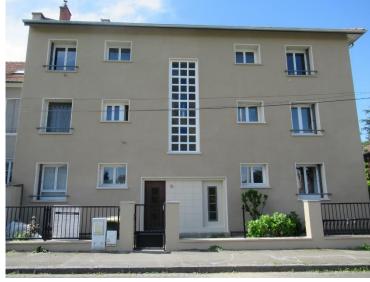
L'isolation thermique extérieure des murs extérieurs est en fibre de bois de 16 cm recouverte de 2 cm d'enduit à la chaux (R = 4,1 m².K/W). Seules les façades nord et ouest ont donc été isolées.

Figure 19: Enduit sur la façade sud (Source : Cerema)

Figure 18 : Façade nord isolée par l'extérieur (Source : André Charron)

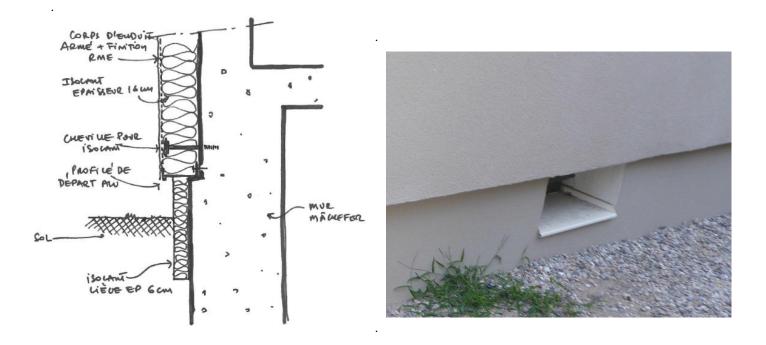
En pied de façade, un isolant complémentaire enterré en liège marque le retrait du soubassement dans une proportion identique à celle existante avant isolation. Cette isolation en soubassement cohérente du point de vue architectural n'était pas nécessaire d'un point de vue thermique puisque le retour d'isolation au droit du plancher bas était déjà suffisant : le plancher du rez-de-chaussée est à environ 70 cm de hauteur par rapport au terrain naturel.

Figure 22 : Traitement du soubassement pour limiter le décalage dû à l'isolation du mur

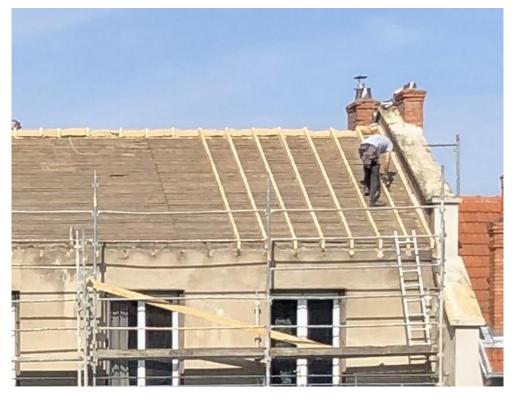
La toiture a été isolée au moyen d'un système mixte incluant 10 cm d'isolant en laine de bois entre chevrons, côté intérieur, et 22 cm de fibre de bois dense en sarking par-dessus la volige (R = 7.25 m².K/W), ce qui amène une élévation de la toiture de l'ordre de 20 cm.

Figure 23: Isolation de la toiture par sarking

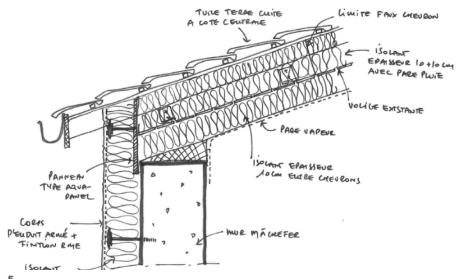
Le forget de la toiture isolée a été reconstitué afin que l'épaisseur de l'ITE ne soit pas visible: les anciens chevrons de la toiture ont été arasés au nu de la façade. De nouveaux « faux chevrons » (rôle uniquement esthétique) ont été installés pour réaliser le débord de toiture.

Figure 24: Détail du traitement du débord de toiture pour ne pas laisser apparaître de surépaisseur en façade.

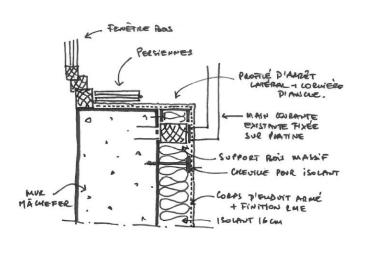
Les appuis de fenêtres sont recréés et les barres d'appui ont été coupées et refixées afin de garder le même recul vis-à-vis de la façade.

Figure 27: Nouvelle fixation des barres d'appui

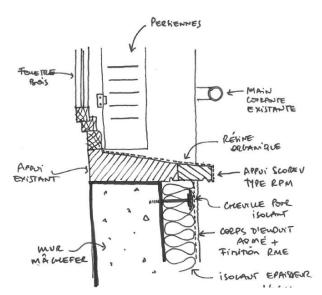
Figure 26: Reconstitution des débords des appuis de fenêtres

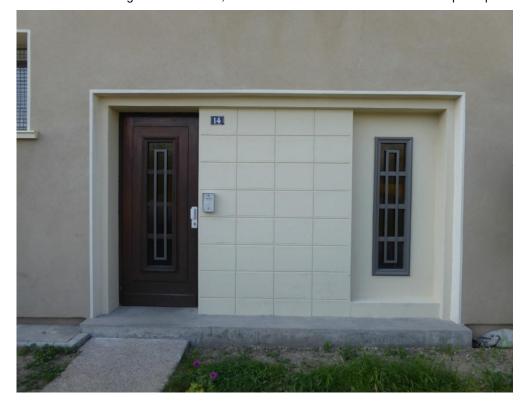
La verrière est réintégrée à l'ensemble, le cadre de l'entrée est structuré en creux par l'épaisseur de l'isolant.

Figure 29: Conservation du marquage de l'entrée (source : Cerema)

Figure 28: Mise en valeur de la verrière (source : Cerema)

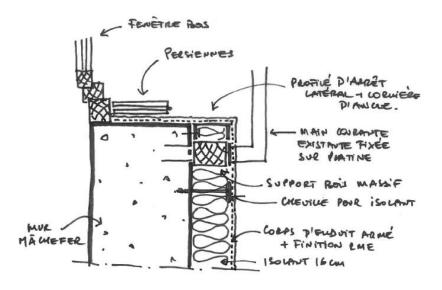
Du fait de la non simultanéité du changement des fenêtres (2015) et de la rénovation de façade (2020), les ponts thermiques entre murs et menuiseries n'ont pas pu être évités : Il n'y a pas de retour d'isolation sur les tableaux des ouvertures.

Figure 35: Les tableaux ne sont pas isolés

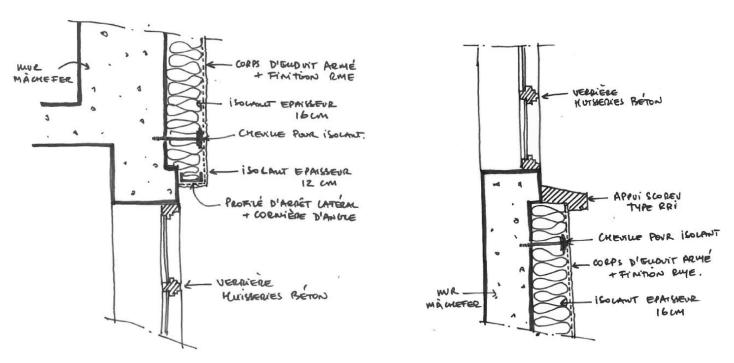
Figure 36; Arrêt de l'isolation aux abords de la verrière

Ces éléments, tout comme la partie du plancher bas non isolé, donnent sur la cage d'escalier qui est un espace non chauffé.
