Retour d'expériences

Immeuble collectif du XIXème siècle dans le centre historique de Bayonne (Nouvelle Aquitaine)

UNE REHABILITATION ENERGETIQUE ET UNE RESTAURATION PATRIMONIALE

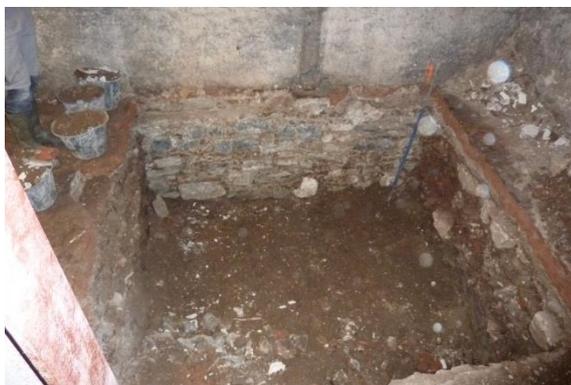
Fondations ascenseur

Fondations existantes ont également été conservées à l'exception des fondations de l'ascenseur qui ont été créées lors du projet.

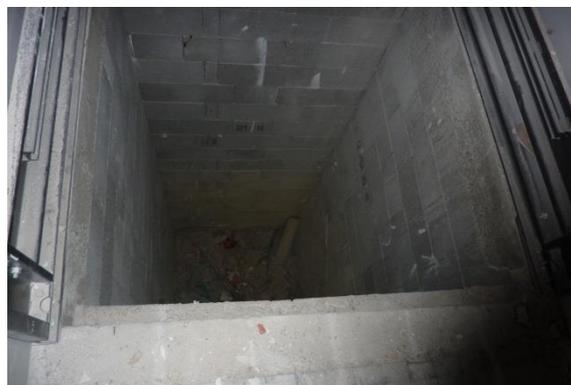
Cage ascenseur

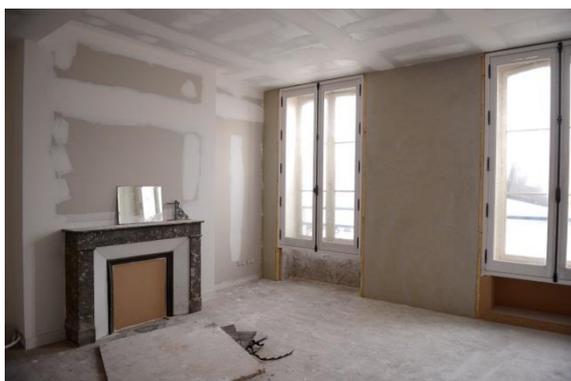
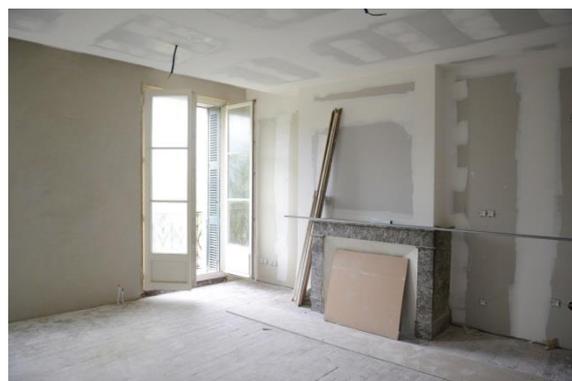
Enduits chaux chanvre, redressement mitoyen

- murs de la façade sud-est : réalisation d'un enduit intérieur chaux-chanvre de 40 mm d'épaisseur sur pierre et moellons finition talochée
- murs de la façade nord-ouest : réalisation d'un enduit intérieur chaux-chanvre de 40 mm d'épaisseur sur pierre et moellons finition talochée avec une isolation en panneaux de fibres de bois de 145 mm sur les brisis, au dernier niveau uniquement.

D'après les résultats des simulations thermiques, la mise en place d'un enduit chaux-chanvre entraîne un gain énergétique pour les besoins d'énergie globaux de l'ordre de 15%. Par ailleurs, cette correction thermique permet d'améliorer le confort des occupants tout en supprimant les effets de paroi froide et en préservant l'inertie des murs.

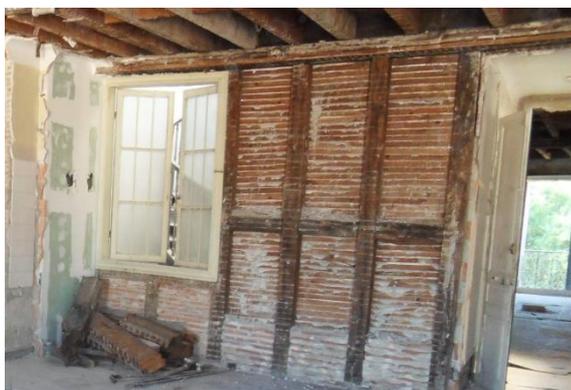
Vide entre pans de bois

- paroi mitoyenne donnant sur un volume chauffé : doublage avec plaque de plâtre pour planéité des murs
- paroi mitoyenne au-dessus de l'immeuble voisin : isolation en panneaux de fibres de bois de 145 mm d'épaisseur.
- toiture : isolation en panneaux semi rigide de fibre de bois de 200 mm d'épaisseur.
- paroi donnant sur la cage d'escalier : la dépose du lattis de plâtre intérieur a permis de mettre en évidence une absence de remplissage. Une isolation avec des panneaux de fibres de bois de 145 mm a été mise en œuvre entre les pans de bois avec un certain niveau de difficulté du fait de l'irrégularité de la structure bois.

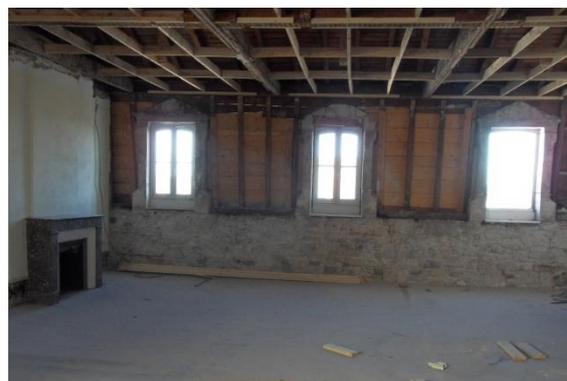
Brisis R+5

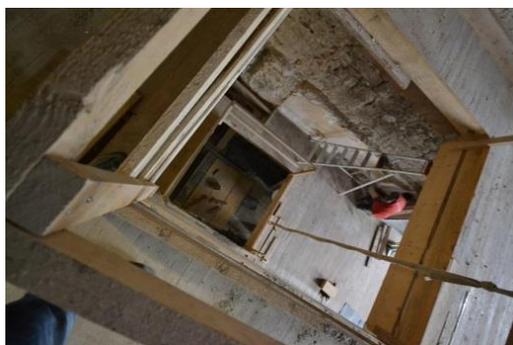
Figure 7 Trémie ascenseur

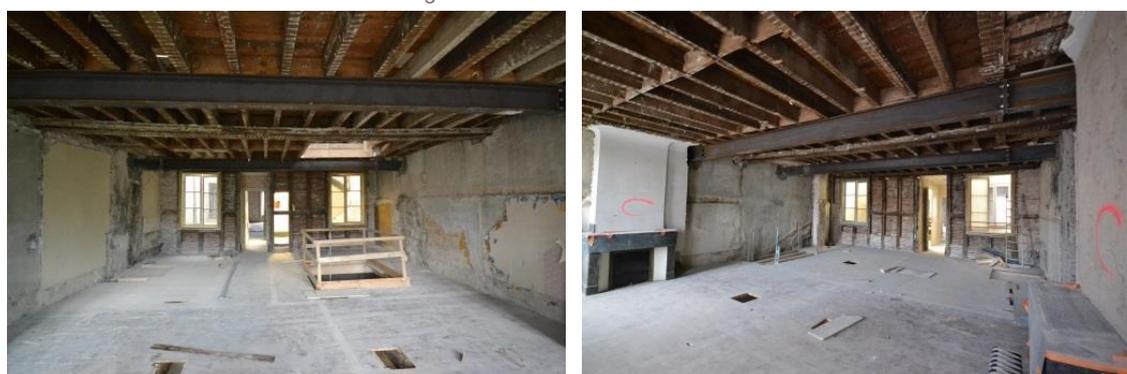
Figure 8 Sol et renforts plancher au 1er étage

Conservation et renforcement des planchers bois intermédiaires par profilés métal suivant les recommandations de l'étude BET.

Conservation et restauration des parquets en chêne avec amélioration de son étanchéité à l'air en périphérie selon un traitement au niveau des plinthes qui ont été collées avec la mise en place d'un joint silicone en finition.

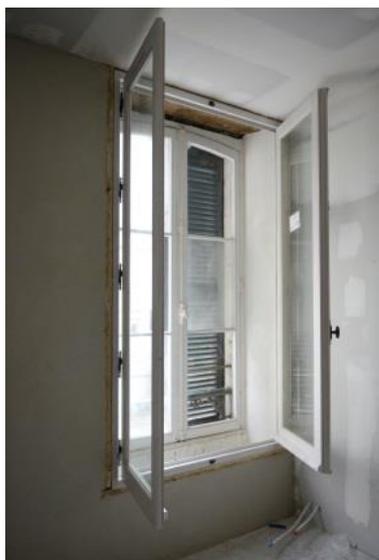
Figure 10 Double menuiserie côté Nord

- Pour la façade nord-ouest, les menuiseries datant du XIX^{ème} en simple vitrage ont été conservées avec ajustage, mise en jeu, et mise en place d'une double menuiserie avec un simple vitrage de 10 mm d'épaisseur pour assurer l'isolation thermique et phonique. Pour les ouvertures de cette façade nord-ouest et celles donnant sur la cage d'escalier, le système de double-fenêtre permet de réaliser des gains non négligeables sans compromettre la valeur du facteur lumière jour.

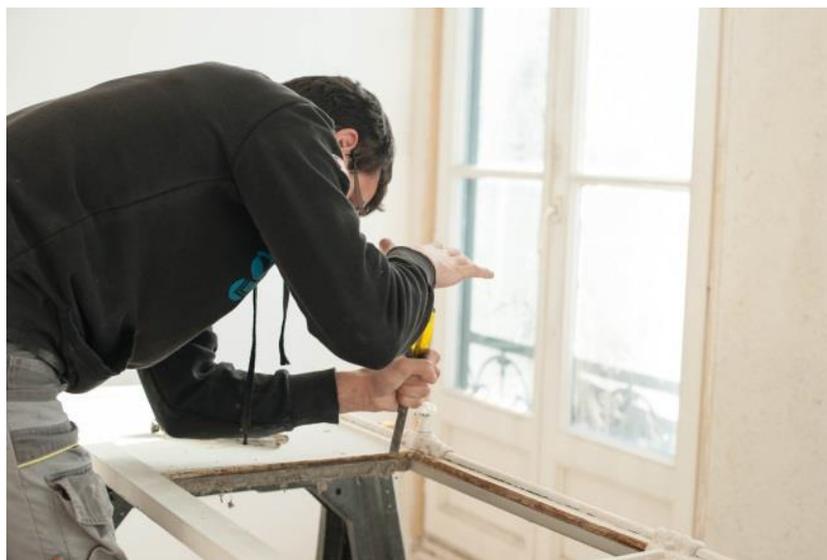
Figure 9 Ajustage et mise en jeu menuiseries Sud conservées

- Pour la façade sud-est, les menuiseries du XIXème avec simple vitrage ont été conservées avec un ajustage et une mise en jeu (la recherche d'apports solaires hivernaux et l'étude thermique ne justifiaient pas la mise en place de double-vitrages)
- Pour les murs donnant sur la cage d'escalier : conservation des menuiseries patrimoniales à l'anglaise et mise en œuvre d'une double menuiserie coté intérieur en simple vitrage pour assurer l'isolation thermique et phonique.

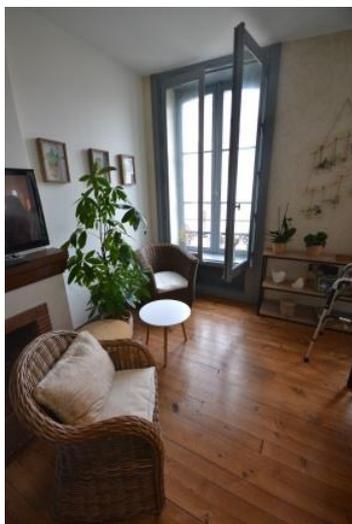
Figure 11 Double menuiserie côté Nord
