CREBA

Retour d'expériences

Tertiaire en pierre dure dans le Grand Est

MULHOUSE (68) - REHABILITATION RAISONNEE ET RAISONNABLE D'UNE ECOLE PRIMAIRE

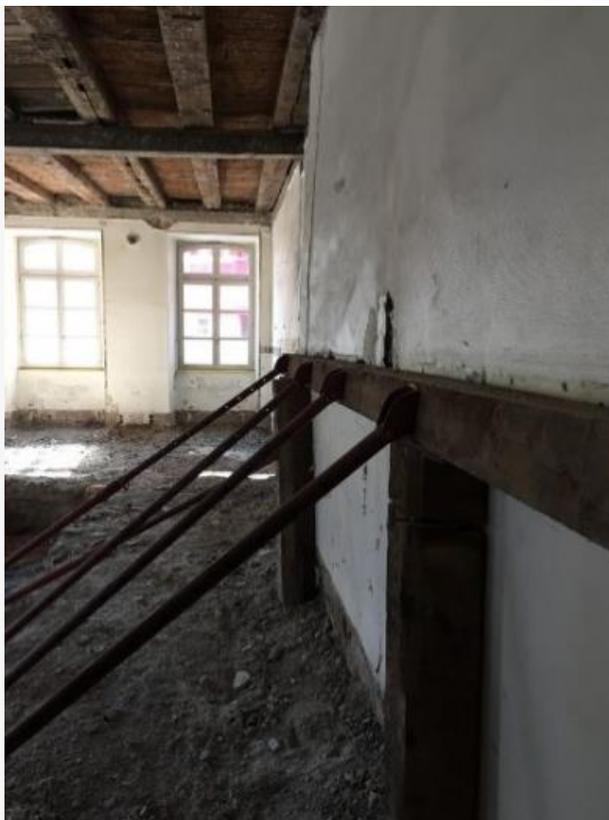
- manque de stabilité de la structure :
Les fondations s'étaient affaissées sur plusieurs centimètres, entraînant les refends et provoquant des affaissements de plusieurs centimètres au niveau des planchers. L'angle rentrant de l'école présentait des désordres importants avec des lézardes ouvertes et l'aile est présentait un ventre de plusieurs centimètres.
- présence d'humidité :
La plupart des têtes de solives étaient en mauvais état et avaient déjà fait l'objet de réparations sommaires, peut-être dès la période allemande. Des efflorescences de sels étaient présentes en bas de mur.

Figure 5 : Consolidation du mur en cours de chantier

Les fondations ont été consolidées grâce à l'injection d'un mortier sous pression, à l'extérieur et à l'intérieur du bâtiment existant. Des renforts métalliques ont dû être mis en place pour remettre d'aplomb les escaliers inscrits, qui s'étaient affaissés à la suite des fondations, mais aussi pour assurer leur ancrage au reste du bâtiment.

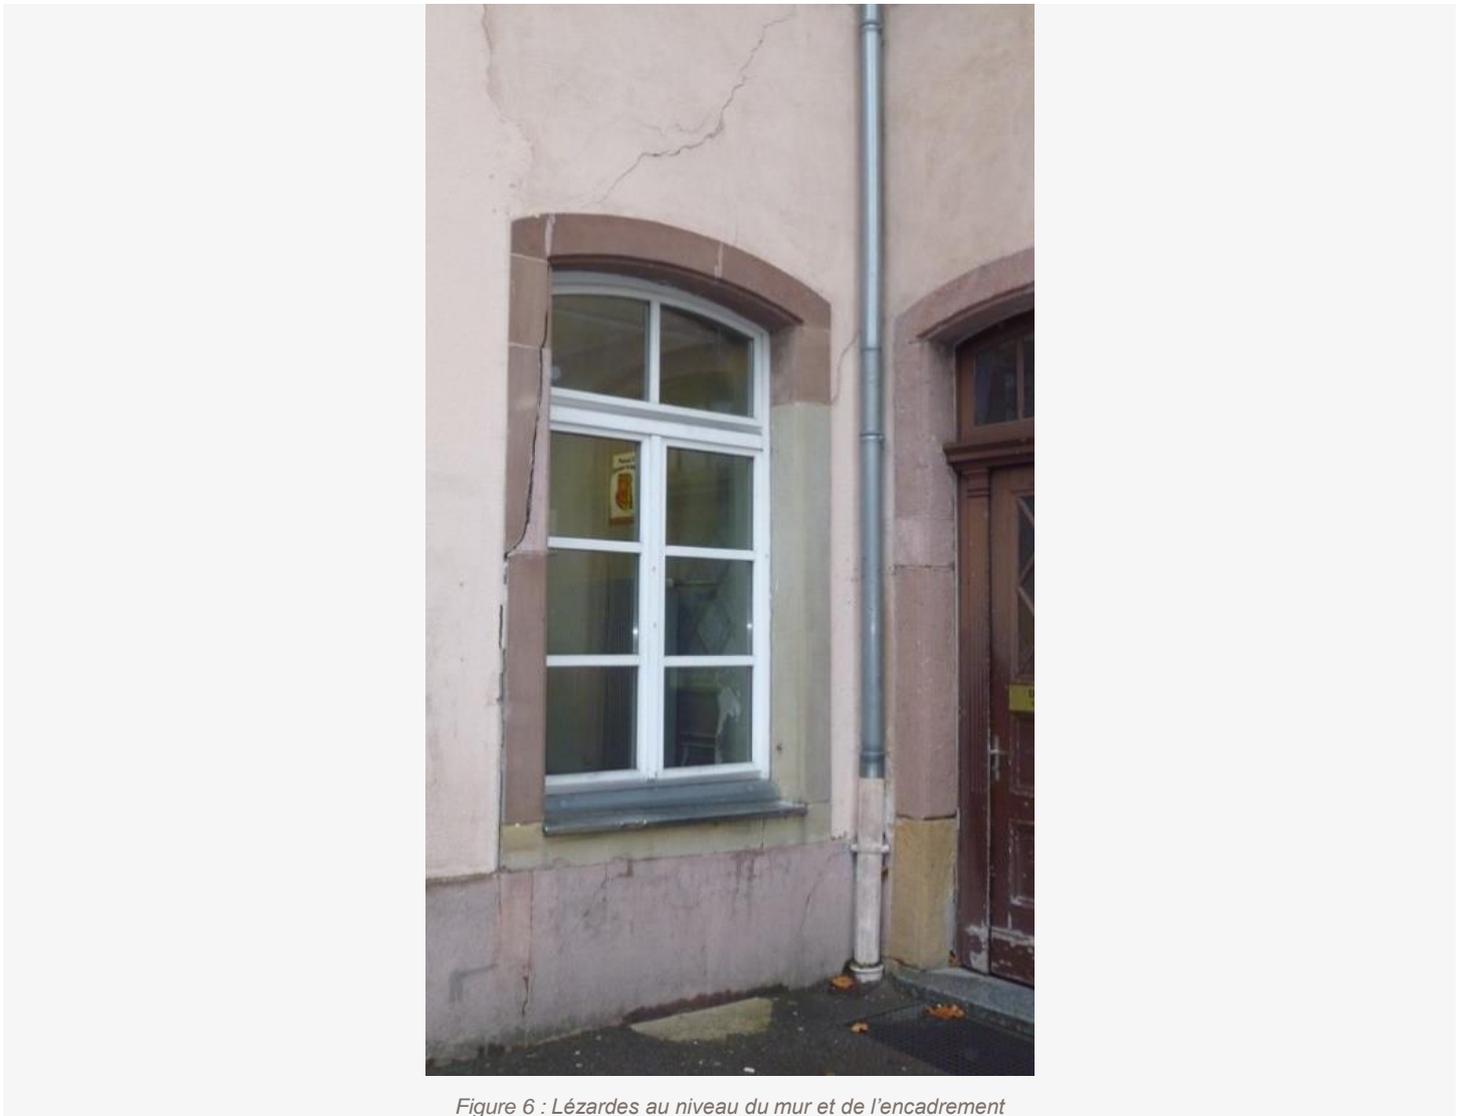
La présence de canaux à proximité du bâtiment, des fondations jugées trop peu profondes (1 m 20) et le remplacement progressif des enduits à la chaux par des enduits au ciment dans les années 80 ont petit à petit détérioré le bâtiment :

Figure 6 : Lézardes au niveau du mur et de l'encadrement

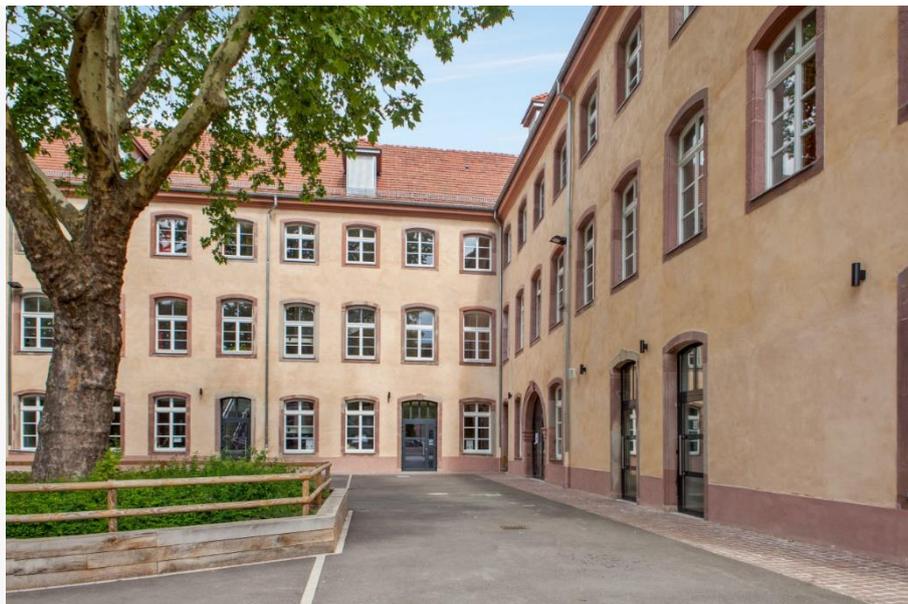
Figure 14 : Bande de pavés entre l'école et l'enrobé de la cour de récréation (source : CREBA)

Une bande en pavés de grès d'1 m 40 a été aménagée entre l'école et l'enrobé de la cour, afin de permettre à l'humidité contenue dans le sol de s'évaporer plutôt que de monter dans les pieds de murs de l'école.

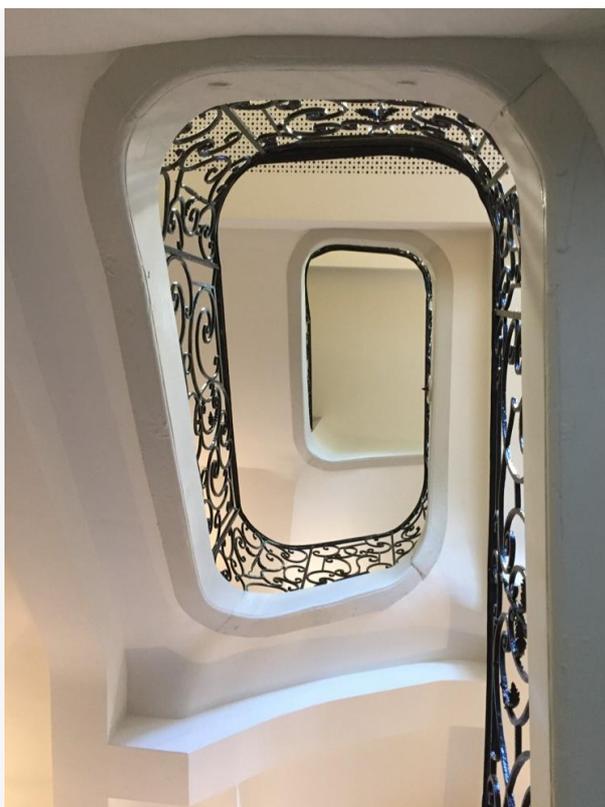
Figure 15 : Renforts en sous-face de l'un des deux escaliers protégés (source : CREBA)

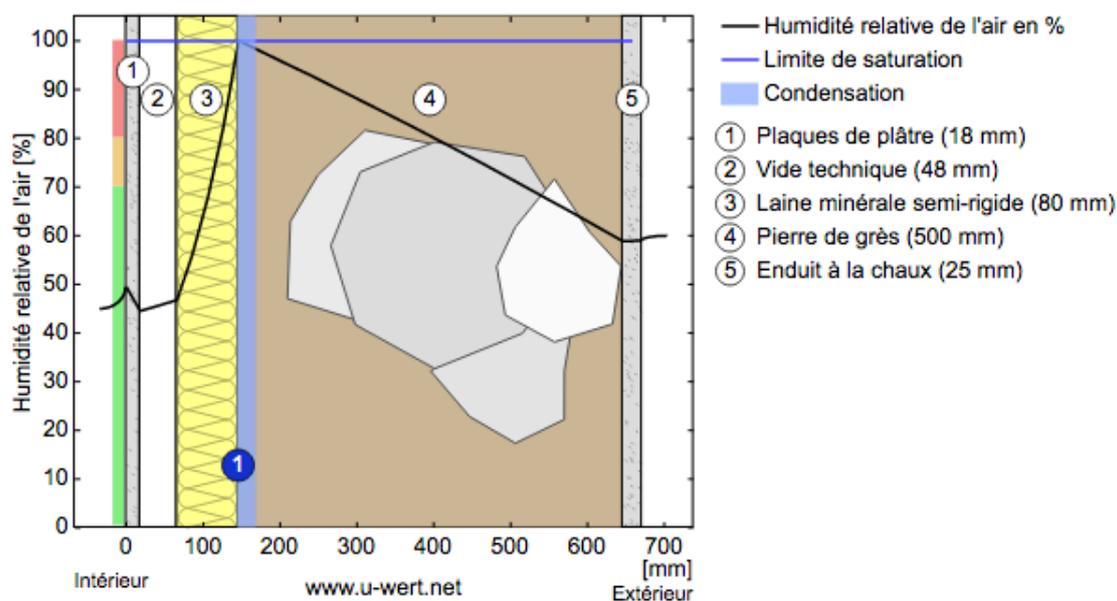
Figure 16 : Diagramme issu de la m\u00e9thode de Glaser. Cas de l'isolation thermique par l'int\u00e9rieur avec une laine isolante sans pare-vapeur (source : U-paroi.net)

Lorsque l'humidit\u00e9 relative (en noir) atteint la limite de saturation (en haut en bleu), il y a un risque de condensation dans le mur. En effet, l'humidit\u00e9 apport\u00e9e par l'int\u00e9rieur est telle qu'elle ne peut plus rester sous forme de vapeur et condense. Dans le cas de l'isolation par l'int\u00e9rieur avec une laine isolante, l'ajout d'un pare-vapeur (pos\u00e9 de mani\u00e8re parfaitement continue) r\u00e9duit ce risque. Les murs ont \u00e9t\u00e9 isol\u00e9s par l'int\u00e9rieur, par 8 cm de laine min\u00e9rale, soit un coefficient de transmission thermique (U) d'environ 0,34 W/m².K. Un frein-vapeur hygrovariable a \u00e9galement \u00e9t\u00e9 pos\u00e9 du c\u00f4t\u00e9 int\u00e9rieur.

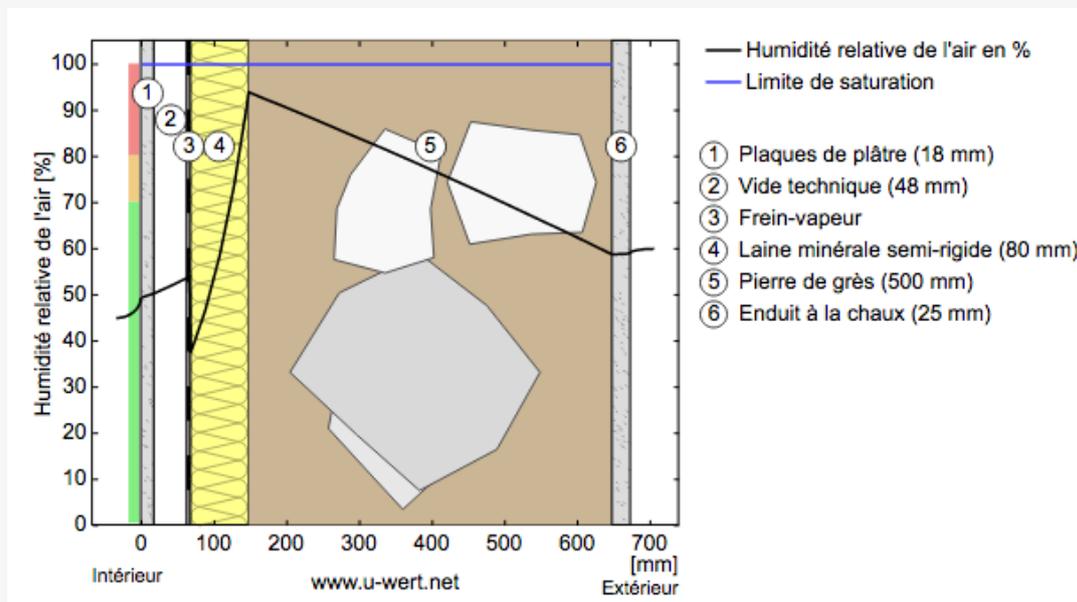
Figure 17 : Diagramme issu de la m\u00e9thode de Glaser. Cas de l'isolation thermique par l'int\u00e9rieur avec une laine isolante avec pare-vapeur (source : U-paroi.net)

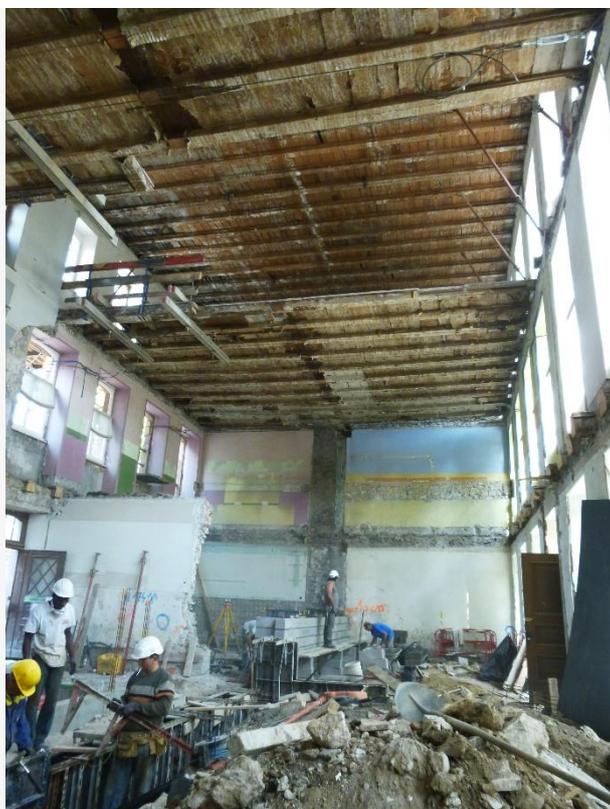
La plupart des têtes des solives des planchers intermédiaires étant en mauvais état, le remplacement complet des planchers intermédiaires a donc été décidé. La résistance au feu et le confort acoustique ont ainsi pu être traités plus efficacement qu'avec des planchers anciens. Enfin, ces nouveaux planchers intermédiaires ont permis de contreventer la structure, fragilisée par de nombreuses pathologies (cf. ci-dessus).

Figure 18 : Suppression des deux niveaux de planchers intermédiaires

Des planchers à poutrelles et entrevous ont été préférés à d'autres types de plancher, car ils sont plus faciles à mettre en œuvre dans cette configuration où le toit est conservé (manutention légère sans grue). Une chape a permis de rattraper les différences de niveau entre les deux escaliers existants conservés.

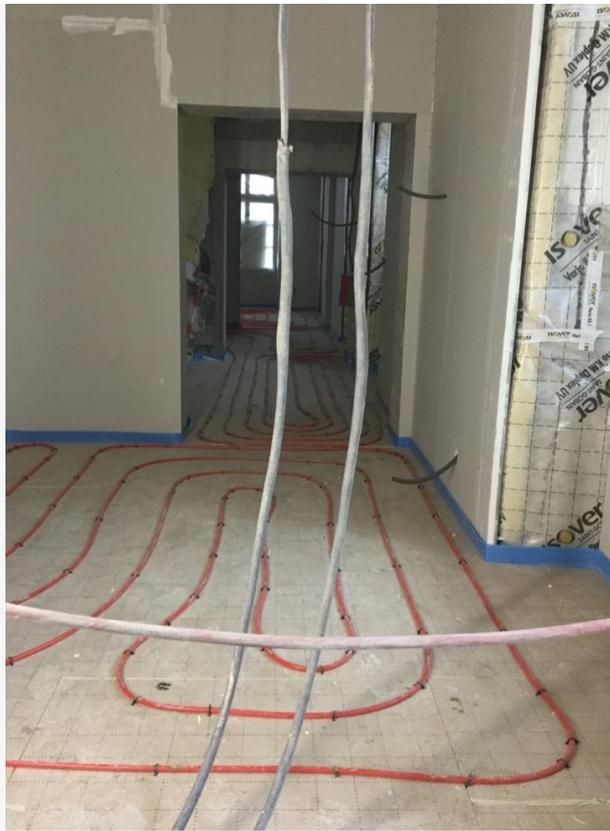
Figure 21 : À droite : présence d'un frein-vapeur hygrovariable mais absence d'isolation au niveau de l'ébrasement des fenêtres. En bas : mise en place du plancher chauffant au rez-de-chaussée.

Dans la plupart des cas, ils n'ont pas été traités, car la complexité et le coût des solutions proposées apparaissaient disproportionnés par rapport au gain énergétique qu'ils représentent.

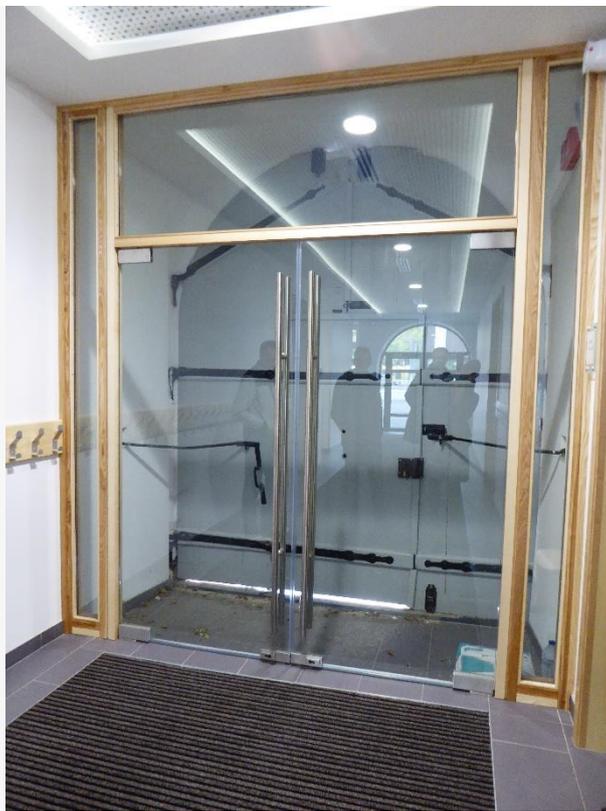
La porte cochère en bois, qui a été conservée, présente une étanchéité à l'air médiocre. Une porte vitrée a donc été mis en place derrière celle-ci pour créer un sas plus étanche à l'air.

Figure 22 : Porte vitrée devant la porte cochère (source : CREBA)
