CENTRE DE RESSOURCES POUR LA RÉHABILITATION RESPONSABLE DU BÂTI ANCIEN

Retour d'expériences

# BEAURECUEIL (13) DEMARCHE ENVIRONNEMENTALE POUR LA REHABILITATION D'UNE RUINE DU XIXE SIECLE

Les locaux du Grand Site Sainte-Victoire, situés à Beaurecueil dans les Bouches-du-Rhône (13), ont pris place dans un ancien centre de charité pour enfants datant du XIXe siècle. À l'état de ruine, cette ferme en pierre a bénéficié de 2010 à 2012 d'une réhabilitation énergétique et environnementale poussée. Malgré des modifications antérieures ayant porté atteintes au patrimoine, l'emploi de matériaux locaux et de techniques anciennes a permis de valoriser ce bâtiment emblématique du village de Beaurecueil.

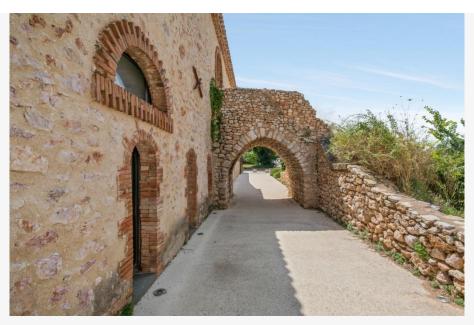
Afin de garantir la stabilité du bâtiment, de travaux de soutènement ont été entrepris. Des contreforts anciens sont également présents.

Figure 8 : Contrefort destiné à garantir la stabilité du bâtiment (source : CREBA)

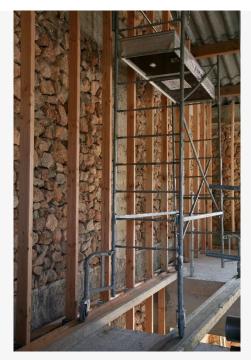
Pour éviter toute dégradation par l'humidité, les panneaux isolants sont séparés des murs par une lame d'air de 10 cm.

Pour éviter toute accumulation d'humidité qui pourrait favoriser le développement de moisissures et de champignons, il convient de ventiler par l'extérieur la cavité entre le mur ancien et l'isolation. Il est fortement déconseillé de la ventiler par l'intérieur, car l'air chaud et humide du local pourrait condenser au contact du mur, bien plus froid du fait de l'isolation par l'intérieur.

Figure 9 : Lame d'air de 10 cm entre les murs et les panneaux isolants

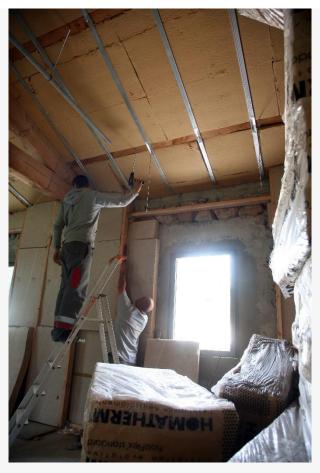
Les murs ont été isolés par l'intérieur avec la pose de 20 cm de laine de bois en deux couches croisées (R≈5 m².K/W). Ce choix a permis d'obtenir une bonne isolation des murs et de mettre en œuvre un revêtement intérieur de finition standard (plaque de plâtre).

Figure 11 : Pose de deux couches croisées de laine de bois sur les murs et continuité de l'isolation entre la toiture et les murs

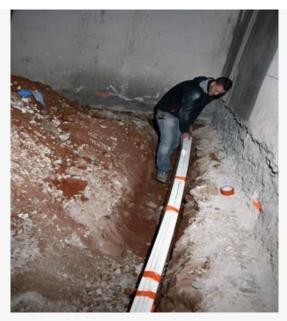
En revanche, l'isolant intérieur a été prolongé d'une trentaine de centimètre dans le sol, ce qui permet de :

- limiter le pont thermique entre le plancher bas et le mur ;
- maximiser l'inertie thermique du plancher, car la descente d'isolant favorise les échanges thermiques avec l'ambiance intérieure plutôt qu'avec l'ambiance extérieure.

Figure 14 : Tranchée réalisée à l'intérieur pour la pose de l'isolation périphérique

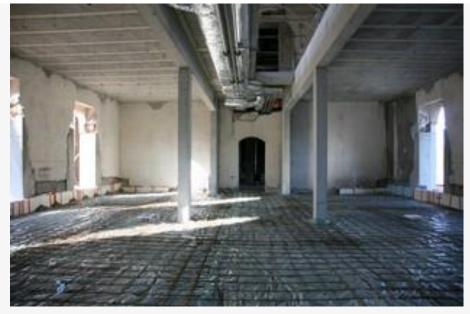
Une dalle béton quartzé de 13 cm d'épaisseur recouvre enfin la totalité du sol du rez-de-chaussée pour tirer parti d'une inertie encore plus forte. Cette disposition constructive a été instrumentée, afin de vérifier son impact sur les surchauffes estivales. Malheureusement, l'instrumentation a été défaillante et les résultats n'ont pas pu être exploités.

Figure 15 : Armature de la dalle béton et remontée de l'isolation périphérique

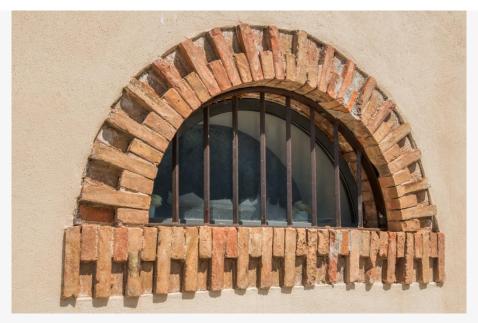
Les ouvertures, avec leurs encadrements en brique rouge, apportent une valeur patrimoniale et identitaire forte aux façades du bâtiment. Il a été nécessaire de réparer les encadrements détériorés et de créer de nouvelles ouvertures respectant les formes caractéristiques du bâtiment.

Figure 17 : Encadrements en brique réparé (source : CREBA)

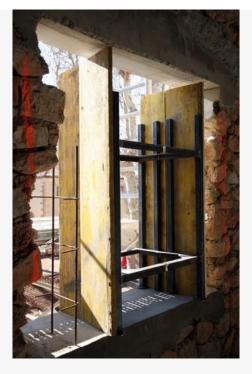
Figure 18 : Création de nouvelles ouvertures

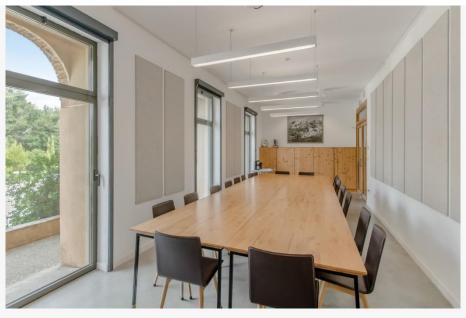
La pose au nu intérieur a permis la pose de fenêtres non cintrées dans la plupart des cas.

Figure 19 : A gauche, fenêtres en aluminium non cintrées (source : CREBA)

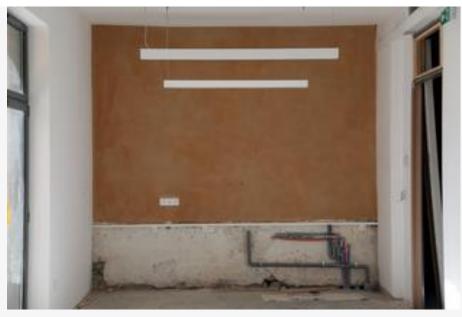
Des enduits en terre crue paillée, réalisés à partir de la terre du site, ont été utilisés comme revêtements muraux sur les murs de refends. Ils sont perméables à la vapeur et favorisent l'inertie thermique du bâtiment.

Figure 23 : Enduit en terre crue paillée

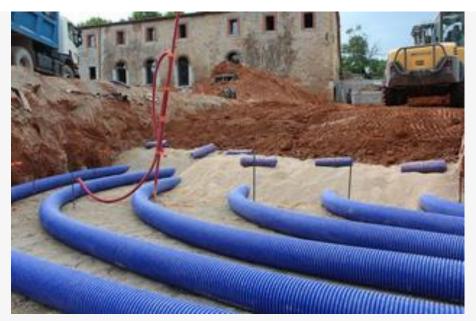
Le puits climatique permet de refroidir ou de préchauffer l'air selon la saison en amont de la VMC double flux, grâce aux calories récupérées dans le sol. Il permet de diminuer l'apport de chauffage par la chaudière et d'avoir un rafraîchissement l'été. Il est constitué de 6 tubes de diamètre 200 mm annelé avec paroi intérieure lisse. La mise en œuvre d'une pente de 2 % depuis les bornes de prises d'air jusque dans le local technique évite que les condensats s'accumulent dans les tubes.

Figure 26: Tubes du puits canadien

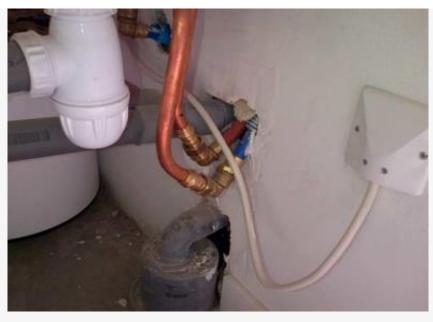
A la réception, une valeur d'étanchéité à l'air corrigée de 4,05 m³/h/m² a été obtenue, sachant qu'une trappe d'accès aux combles était manquante au moment du test d'étanchéité à l'air. A titre de comparaison, la valeur par défaut de la RT 2012 pour un bâtiment tertiaire neuf est de 1,7 m³/h.m³.

- au niveau des dalles du faux-plafond,
- au niveau des membranes d'étanchéité à l'air, dégradées par des déchirements ou des percements ;
- au niveau des portes de service en bois, qui présentent des défauts d'étanchéité ouvrant/dormant;
- au niveau des trappes de visite donnant accès au faux-plafond et aux gaines techniques;
- au niveau des traversées des canalisations.

Figure 27 : Traversée d'écoulement des canalisations non étanche à l'air

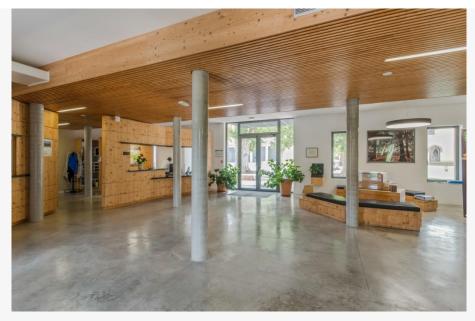
D'autre part, les bureaux de l'étage sont plus agréables que les locaux du rez-de-chaussée en hiver et inversement en été, notamment le grand hall. L'inertie forte du plancher bas est mise en cause, elle rend le rez-de-chaussée inconfortable en hiver mais très agréable en été. L'équilibre isolation/inertie du plancher bas est à parfaire ou bien l'aménagement à optimiser. La compensation par des émetteurs radiatifs pour le chauffage peut aussi être envisagée.

Figure 28 : Le hall d'entrée (source : CREBA)
