Retour d'expériences

Logement collectif en pierre tendre en Centre-Val de Loire

THENAY (36) - PREMIERS PAS VERS UNE REHABILITATION ENERGETIQUE ET PATRIMONIALE EXEMPLAIRE

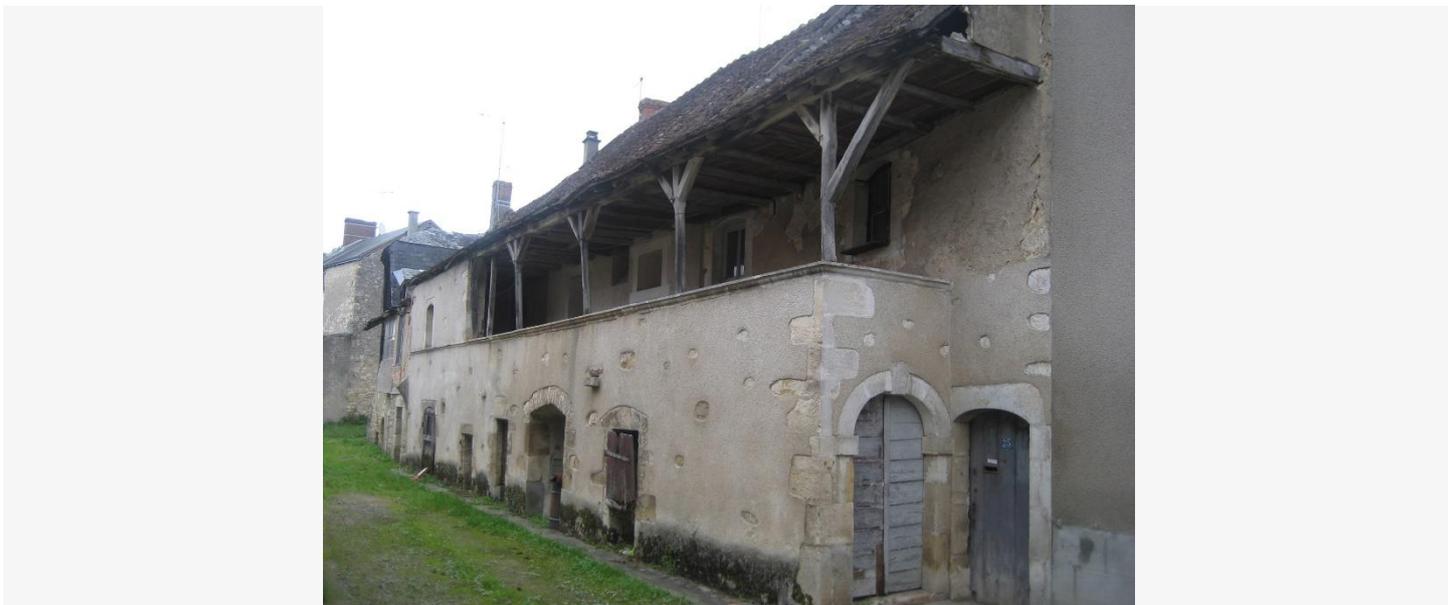
Figure 3 : La façade sur cour avant travaux

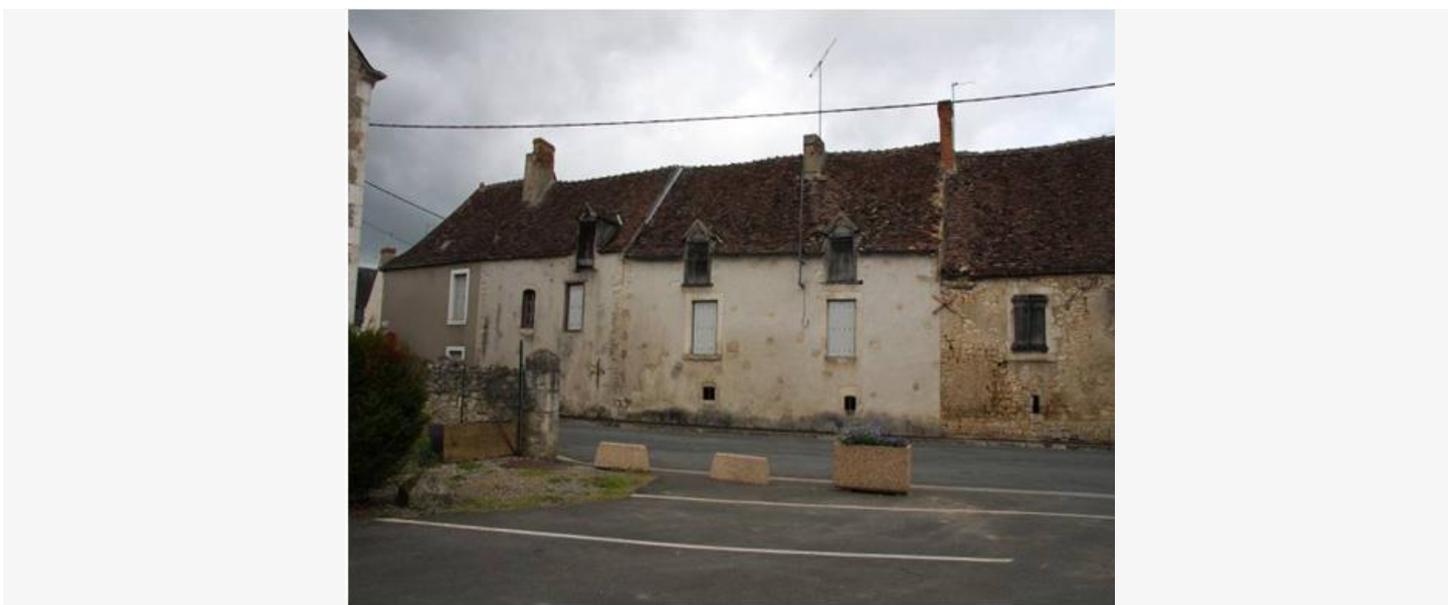
Figure 4 : La façade sur rue avant travaux

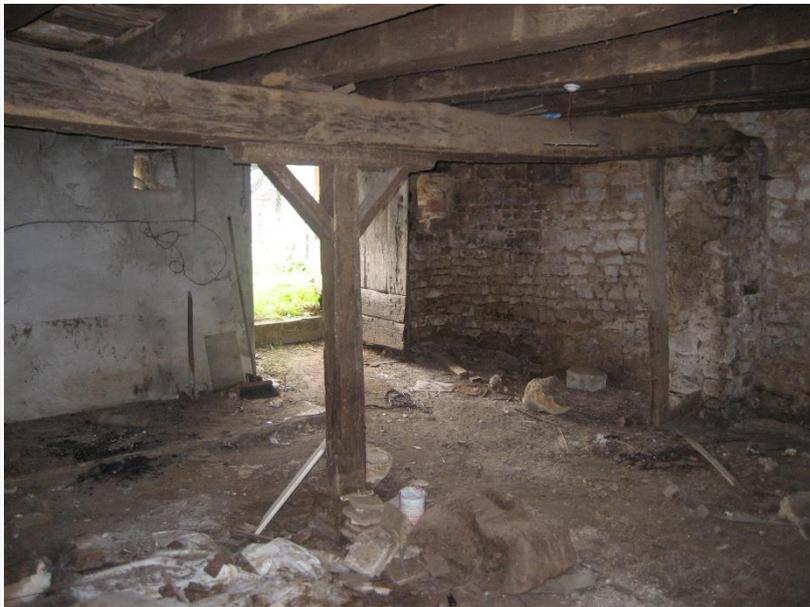
Les planchers bas sont en bois (solive et parquet) recouverts de tomettes et donnent sur une cave ventilée. Toutes les tomettes ont été déposées. Sur un quart du bâtiment, le solivage a dû être déposé pour cause de problème de structure lié à une infiltration d'eau. Sur un autre quart, seul le parquet a été déposé mais les solives ont été conservées. Enfin, sur la moitié restante, le parquet et le solivage ont été conservés.

Figure 5 : Cave avant travaux

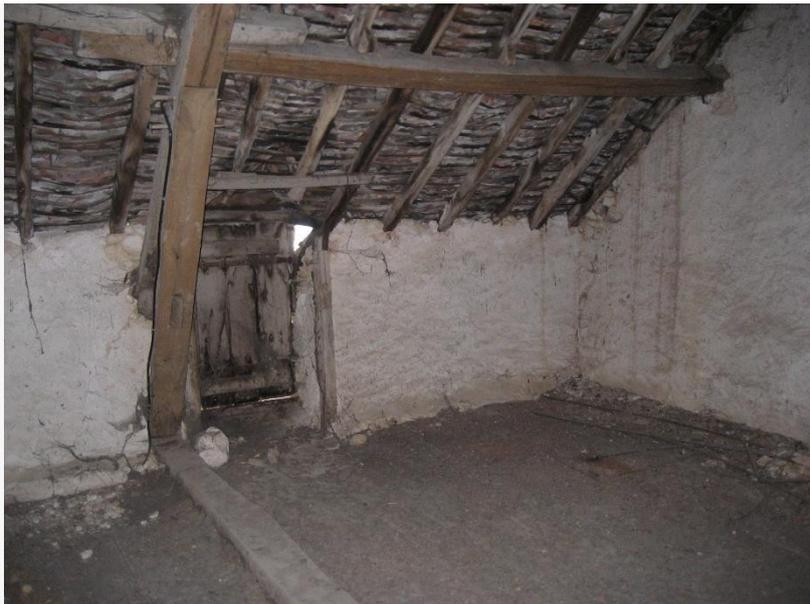
La toiture en tuile de pays, fabriquée localement jusqu'au début du XXIe, n'était plus en état d'être conservée. Aucune isolation thermique n'était présente en toiture.

Figure 6 : Grenier avant travaux

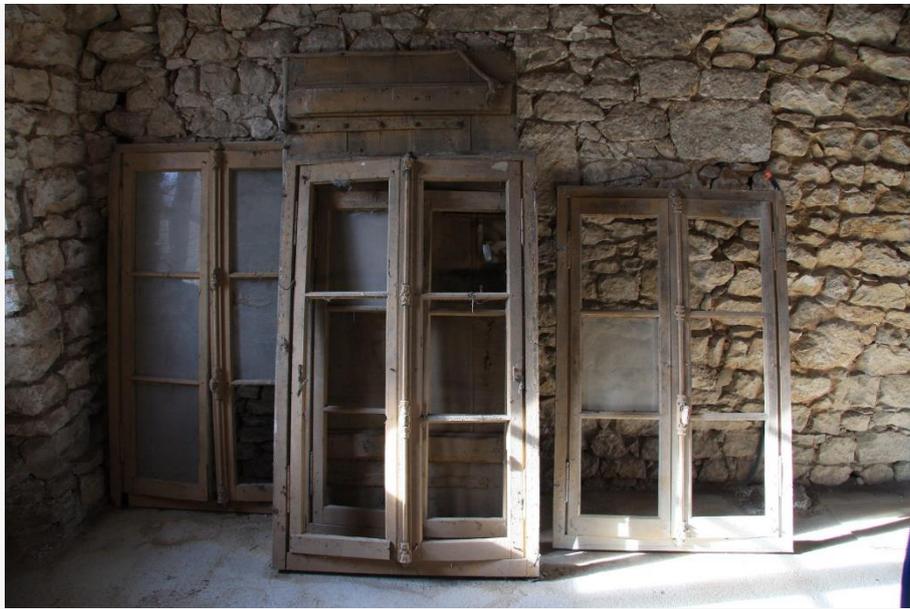
Les menuiseries en bois simple vitrage ont toutes été déposées. Les linteaux et jambages ont été repris en cas de nécessité structurelle. Les dimensions des anciennes ouvertures ont été conservées.

Figure 7 : Menuiseries déposées

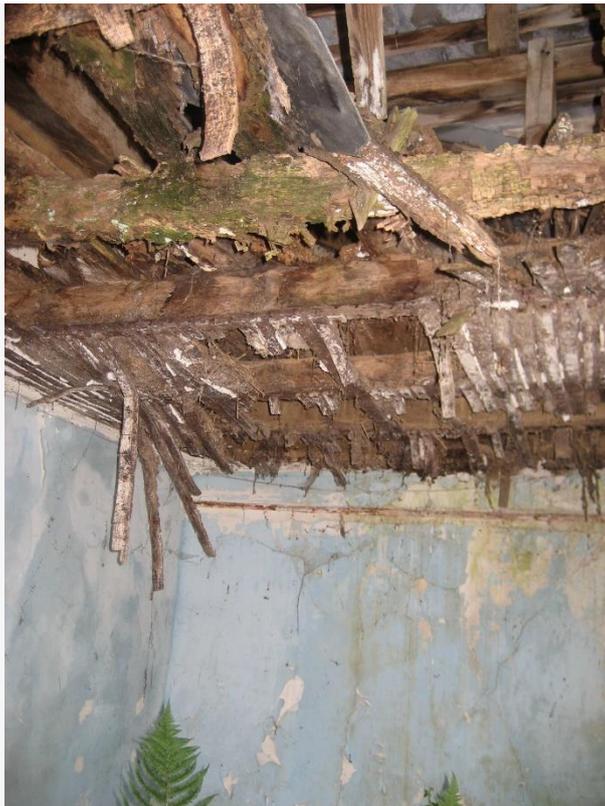
Des infiltrations d'eau par la toiture ont créé des dégâts sur certains planchers, qui ont dû être déposés. La végétation avait commencé à pousser dans le bâtiment. Globalement cependant, seules ces infiltrations ponctuelles ont créé des pathologies et le reste du bâtiment a été bien conservé.

Figure 8 : Dégâts sur les planchers

Les planchers dégradés ont été remplacés par des poutrelles et hourdis béton surmontés d'une dalle en béton armé pour des questions d'économie.

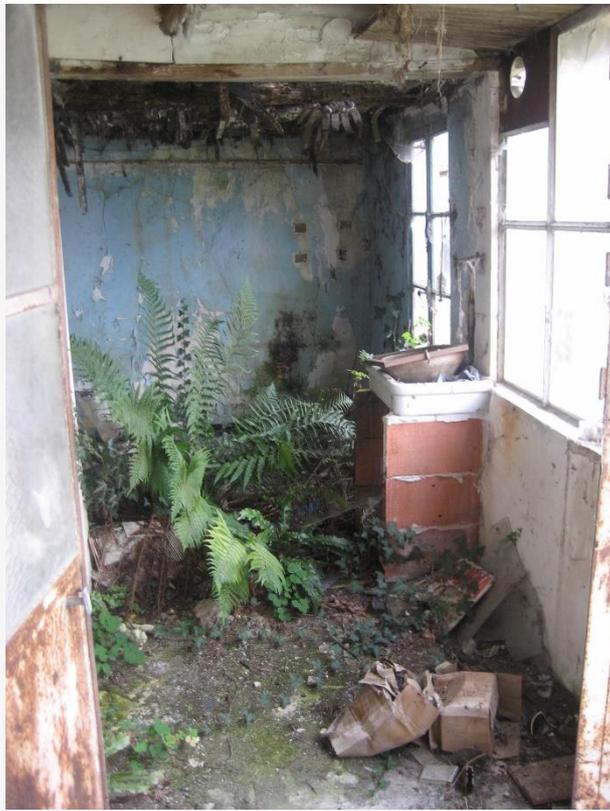
Figure 9 : Végétation à l'intérieur des logements

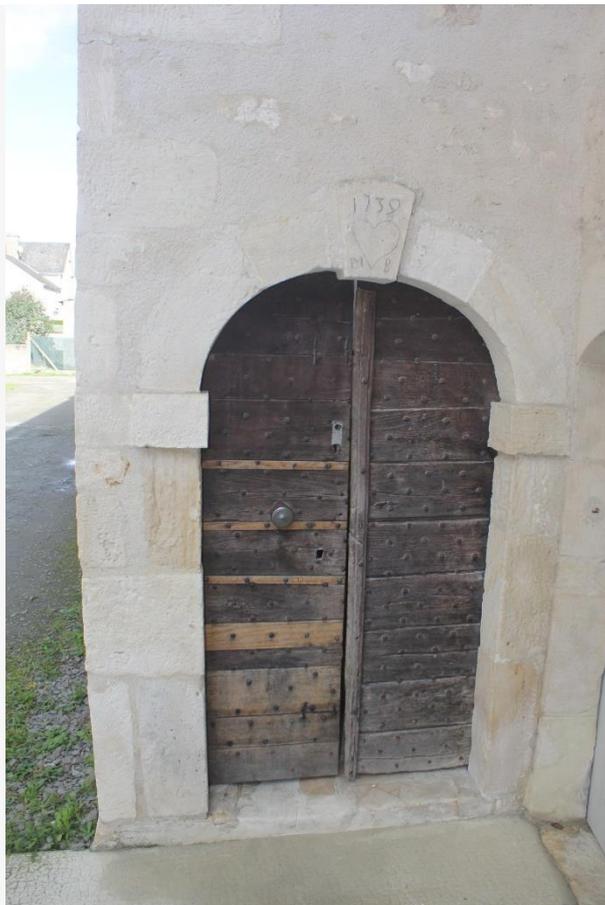
Certains clous ont été remplacés par des vis à tête six pans. Une solution plus respectueuse aurait pu être mise en œuvre (reprise de la porte avec clous forgés).

Figure 11 : Porte clouée (source : CREBA)

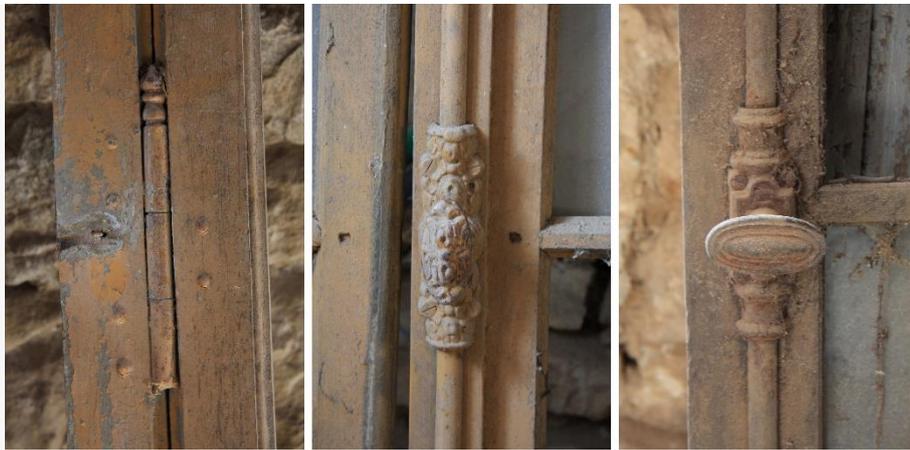
- Les menuiseries en simple vitrage ont été jugées trop vétustes. Les charnières et les systèmes de fermetures présentaient cependant des éléments patrimoniaux intéressants.

Figure 16 : Charnières et système de fermeture des menuiseries non conservées

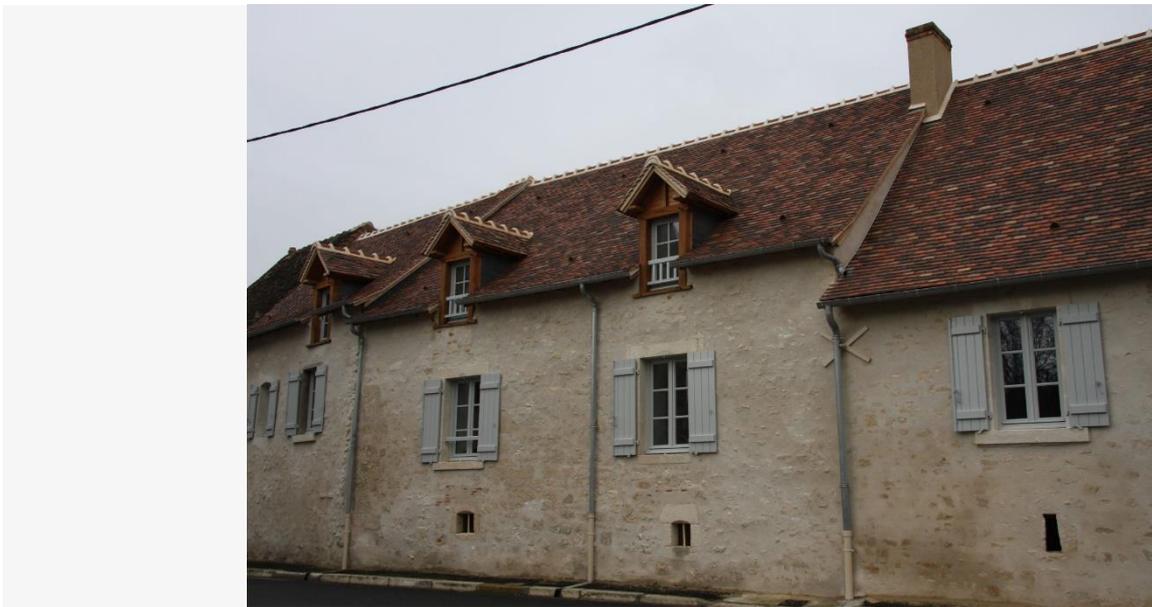
- Les volets ont été remplacés par des volets de style conventionnel et non berrichon (les montants horizontaux se situent, dans le Berry, côté extérieur et non intérieur).
- Les jouées des lucarnes ont été reprises en ardoise et non en bois comme cela se fait traditionnellement.

Figure 17 : Volets et lucarnes non traditionnels (source : CREBA)

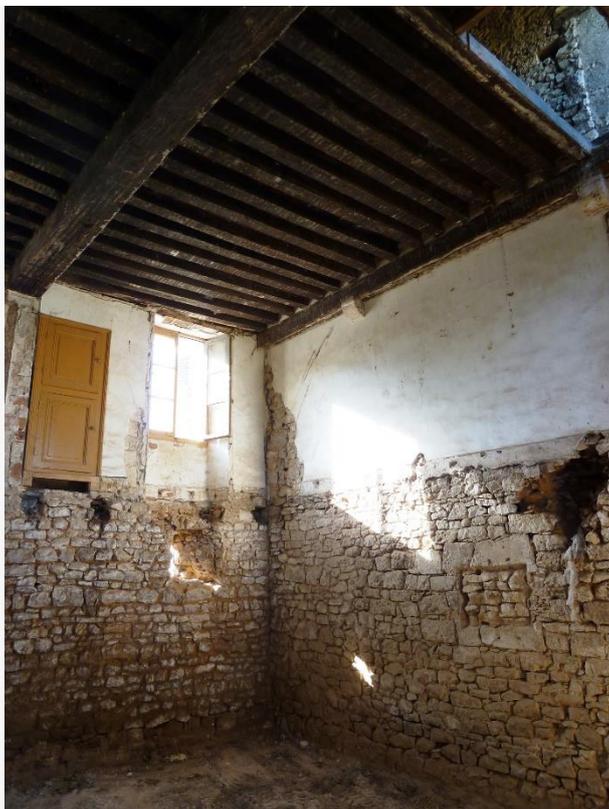
Figure 20 : Démolition d'un quart des planchers bas (plancher déjà évacué sur photo)

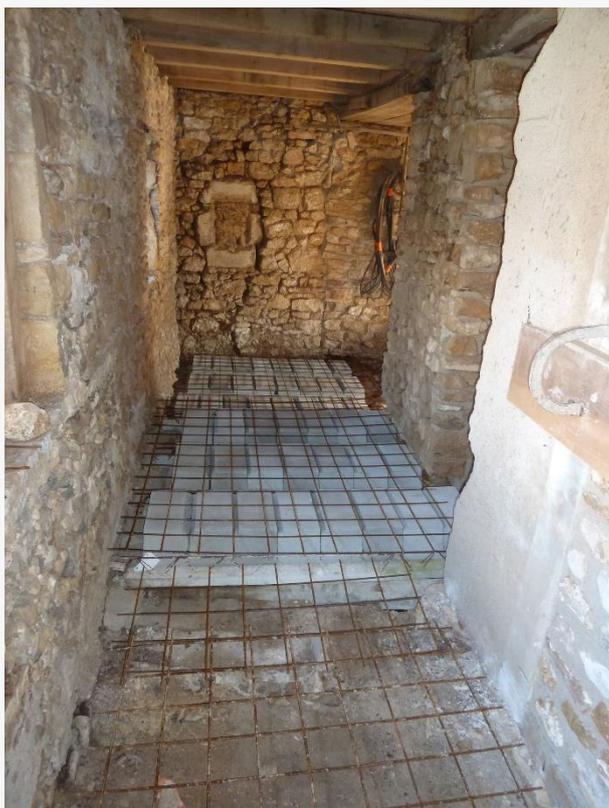
Figure 21 : Remplacement par poutrelles et hourdis béton

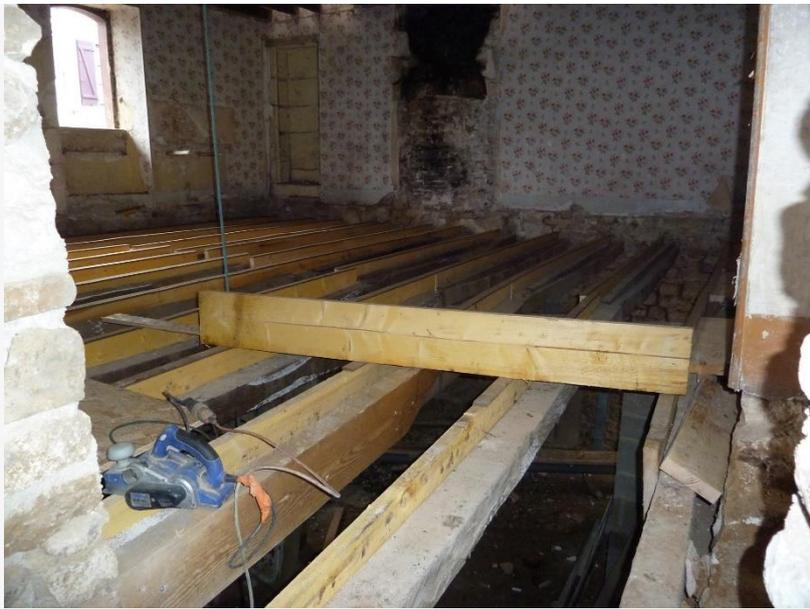
Figure 22 : Solives conservées et reprises pour mise à niveau

Certaines solives ont été reprises par un charpentier et certains planchers complets (solives et parquets) ont pu être entièrement conservés.

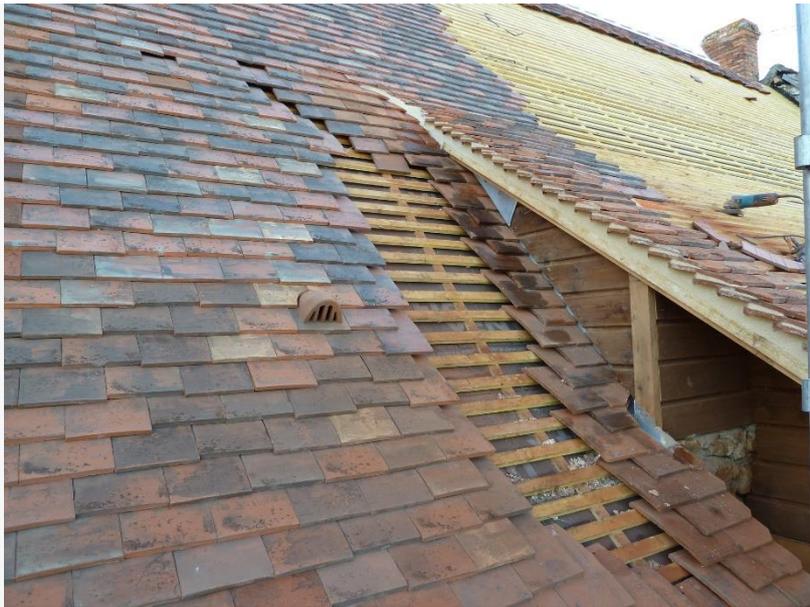
Figure 23 : Remplacement de la charpente et de la couverture

La charpente et la couverture ont été remplacées. Les tuiles de pays ont été remplacées par des tuiles traditionnelles neuves, de même dimension que les anciennes (17 × 27 cm), de même épaisseur, de longueurs irrégulières et avec des teintes patinées.

Un pare-pluie a été posé au-dessus des chevrons.

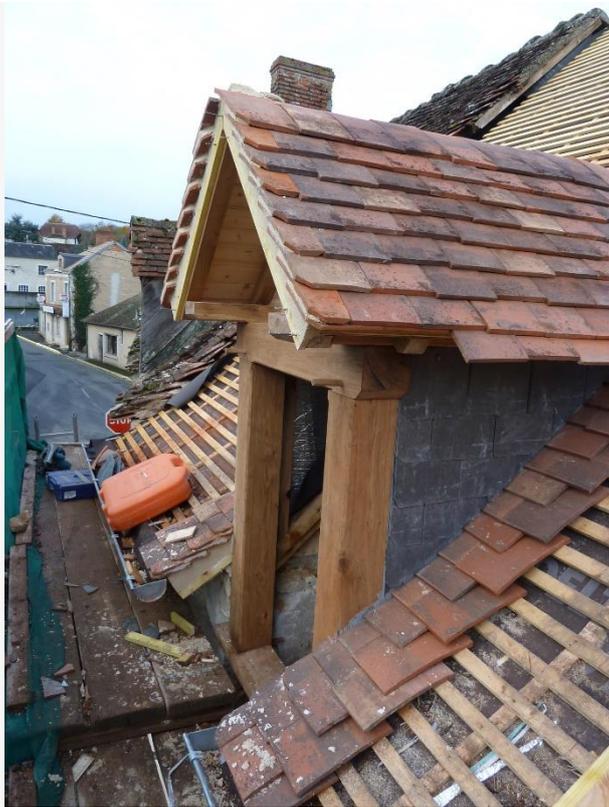
Figure 24 : Remplacement des lucarnes

Les lucarnes ainsi que les galeries ont également été totalement remplacées.

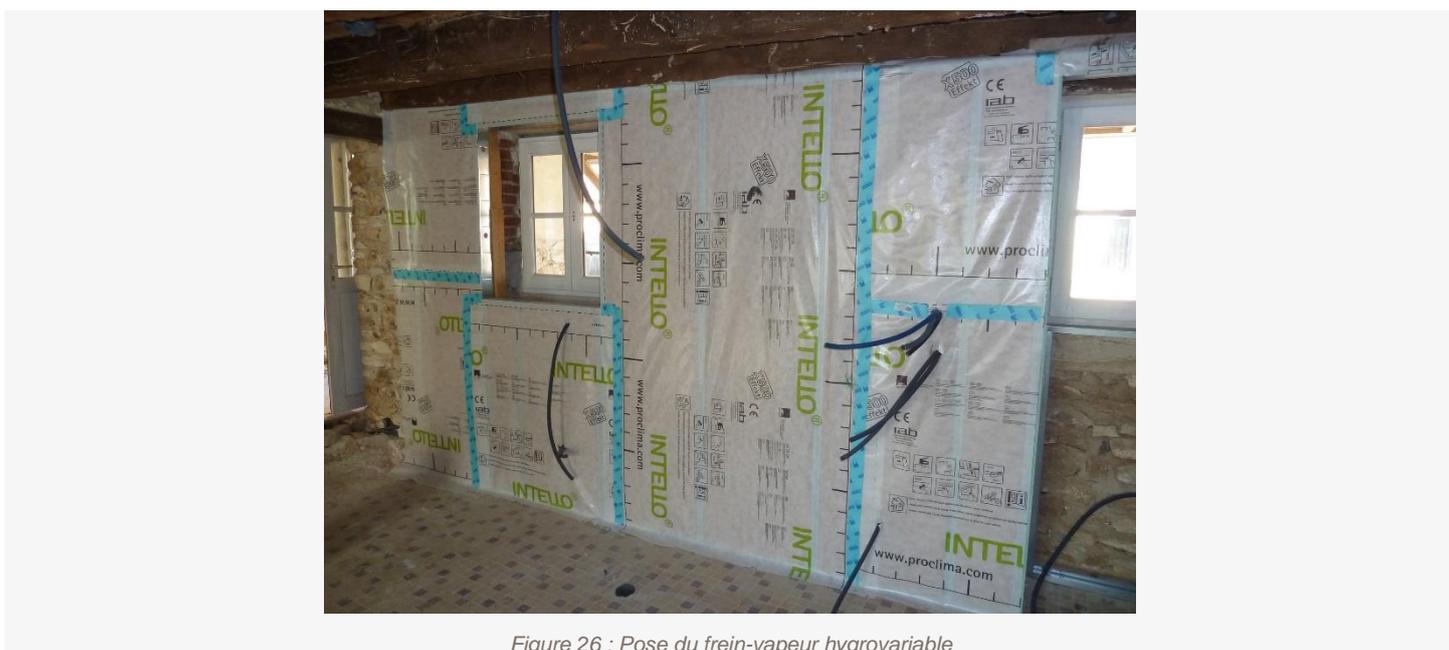
Figure 26 : Pose du frein-vapeur hygrovariable

Le frein-vapeur hygrovariable a été mis directement derrière les plaques de plâtre, sans vide de protection provoquant des percements à chaque trou réalisé dans le doublage. De même, cette erreur est maintenant identifiée par les différents acteurs du projet et a permis d'augmenter la vigilance de chacun sur la problématique de l'étanchéité à l'air des bâtiments réhabilités.

Les murs du logement 2 ont été doublés par l'intérieur par 140 mm de laine de chanvre recouverte d'un frein-vapeur hygrovariable.

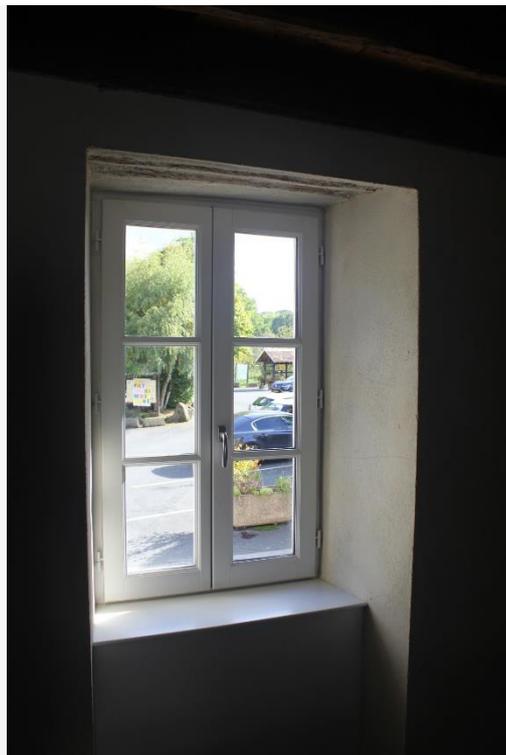
Les fortes épaisseurs des montants des ouvrants réduisent l'accès à la lumière naturelle par rapport à la situation initiale.

Figure 32 : Logement 3 – Fenêtre battante bois (source : CREBA)

Les menuiseries (fenêtres et portes) sont en bois double vitrage avec petits-bois. Les dimensions des ouvertures ont été conservées.

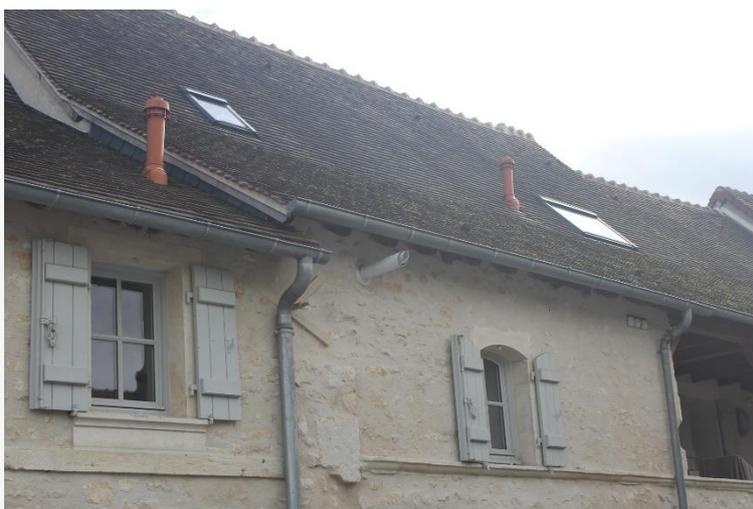
L'emplacement des sorties des ventouses en façade et en toiture est un souci récurrent lors de la rénovation énergétique d'un bâtiment ancien.

Figure 34 : Sortie des ventouses des chaudières sur la façade arrière (source : CREBA)

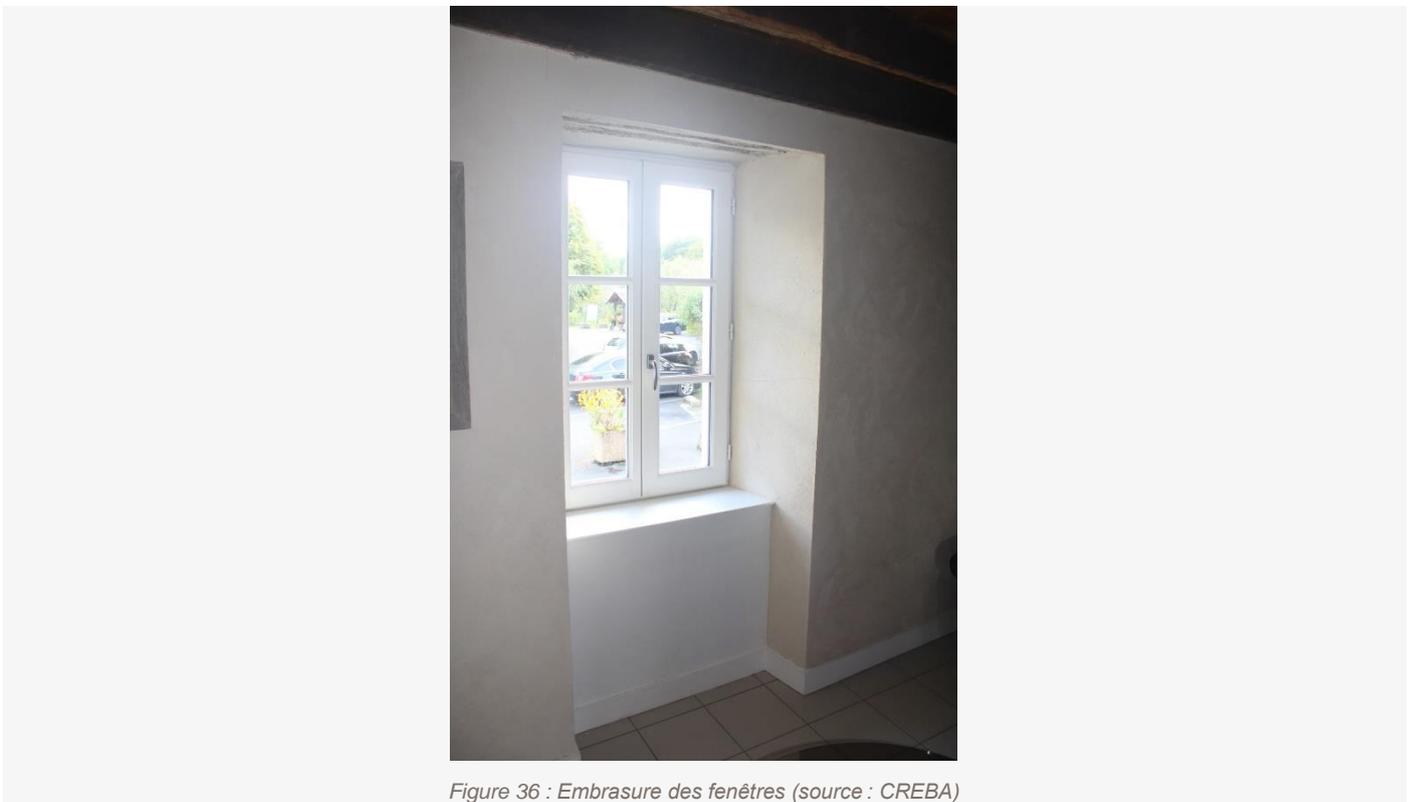
Les ponts thermiques au niveau des embrasures de fenêtres et au niveau des murs de refends n'ont pas été traités, provoquant une prépondérance de ceux-ci dans la répartition des déperditions thermiques (cf. plus haut).

Figure 36 : Embrasure des fenêtres (source : CREBA)

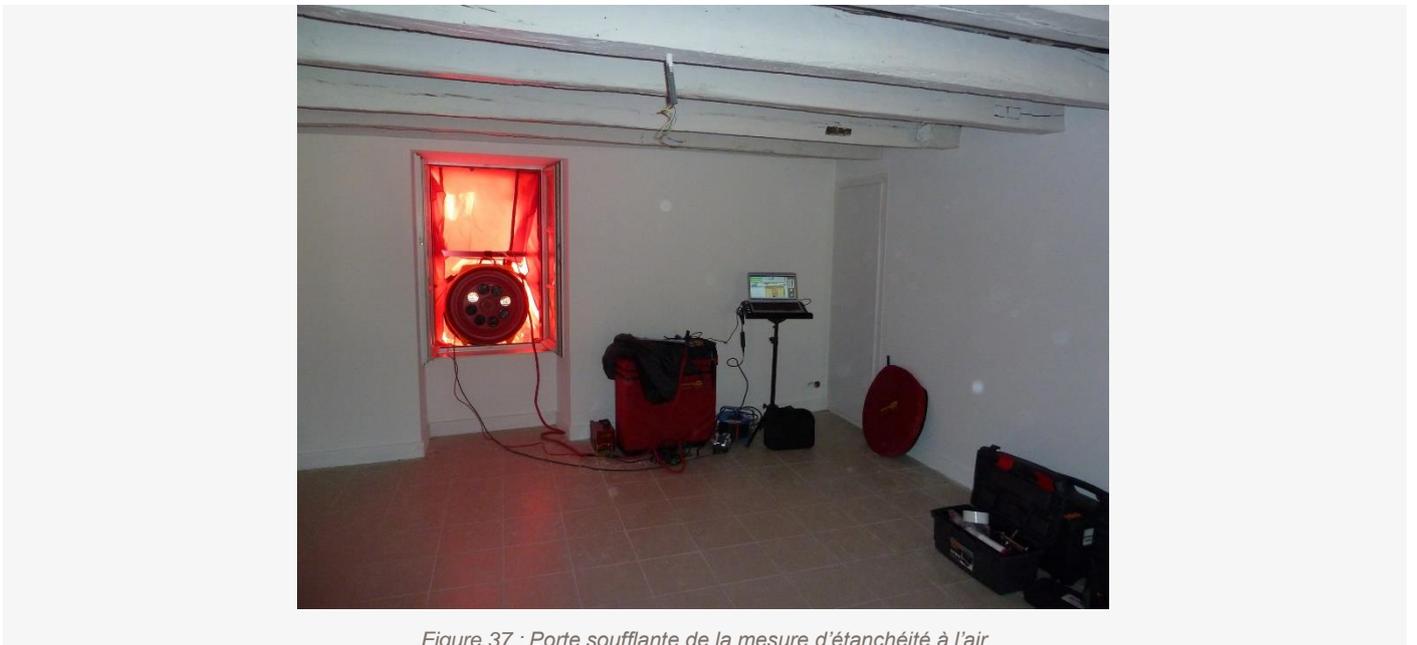
Néanmoins, un test d'étanchéité à l'air a été effectué, donnant des résultats médiocres : $Q_{4Pa-surf} = 6,3, 3,6$ et $2,6 \text{ m}^3/(\text{h} \cdot \text{m}^2)$ dans les logements 1, 2 et 3 respectivement.

Figure 37 : Porte soufflante de la mesure d'étanchéité à l'air
