Retour d'expériences

Maison individuelle en terre crue en Occitanie

THERMES-MAGNOAC (65) - REHABILITATION TOUTE EN MESURE D'UNE ANCIENNE FERME EN TERRE CRUE

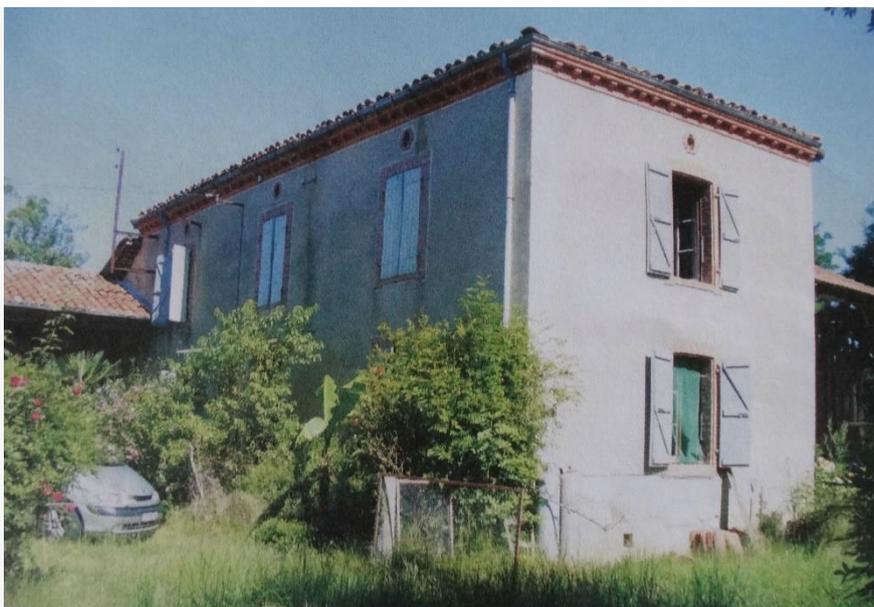
La maison présentait un bon état structurel mais un état sanitaire dégradé suite au manque d'entretien.

Les murs présentaient de l'humidité en pied. Un diagnostic plus approfondi a permis d'en comprendre les causes :

- sols intérieurs étanches au rez-de-chaussée ;
- terrain plus haut côté ouest entraînant un ruissellement ;
- absence de recueillement des eaux de pluie en pied de chute des descentes d'eau.

Figure 3 : La maison avant travaux (source : Fernando Gomez)

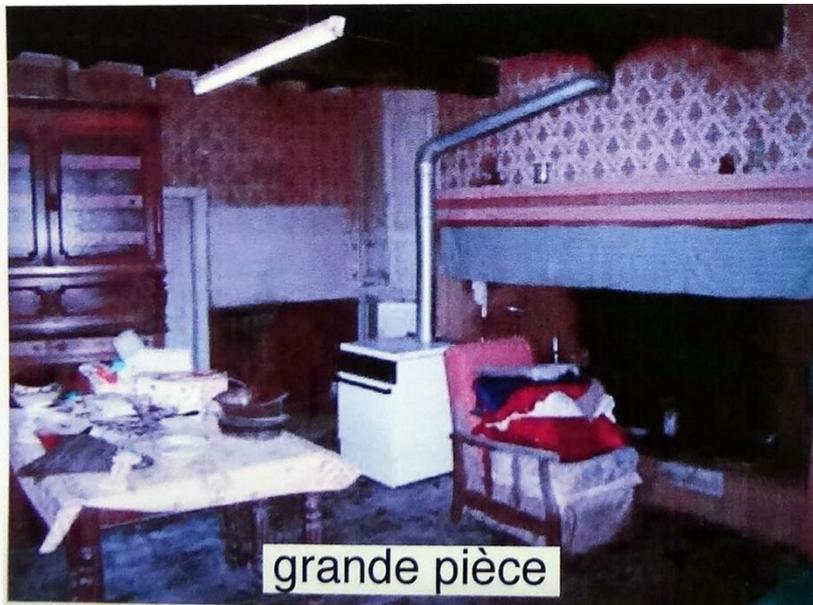
À l'origine, la maison comprenait quatre pièces chauffées grâce à des cheminées. Dans les années 1970, un poêle à mazout a été installé dans la salle principale au rez-de-chaussée et un poêle à gaz était utilisé pour chauffer la seconde pièce du rez-de-chaussée à usage de chambre. Les deux chambres à l'étage restant chauffées par des cheminées.

Figure 4 : Le poêle à mazout raccordé dans le conduit de la cheminée de la pièce principale (source : Fernando Gomez)

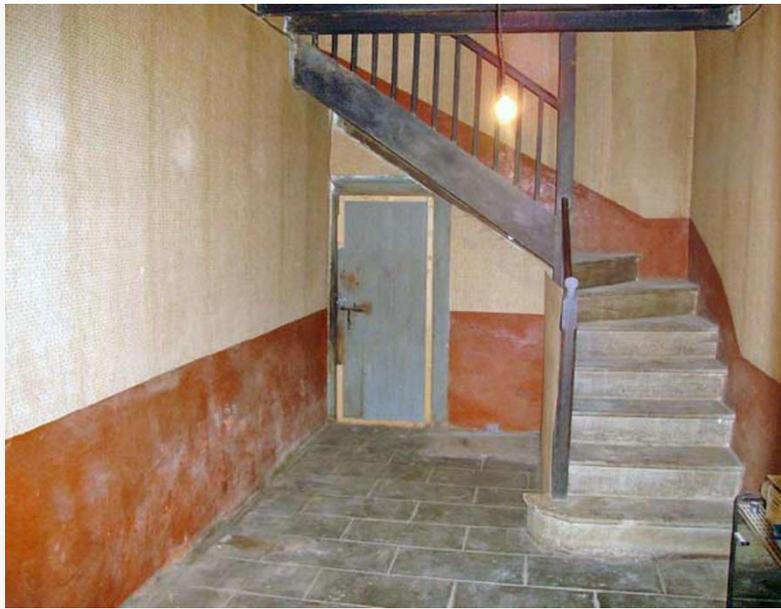
Hormis le manque d'entretien, peu de modifications ont entraîné des pertes patrimoniales, si ce n'est la réfection des sols intérieurs en ciment dans les années 1950.

Figure 10 : Le sol en ciment dans l'entrée avant travaux (source : Fernando Gomez)

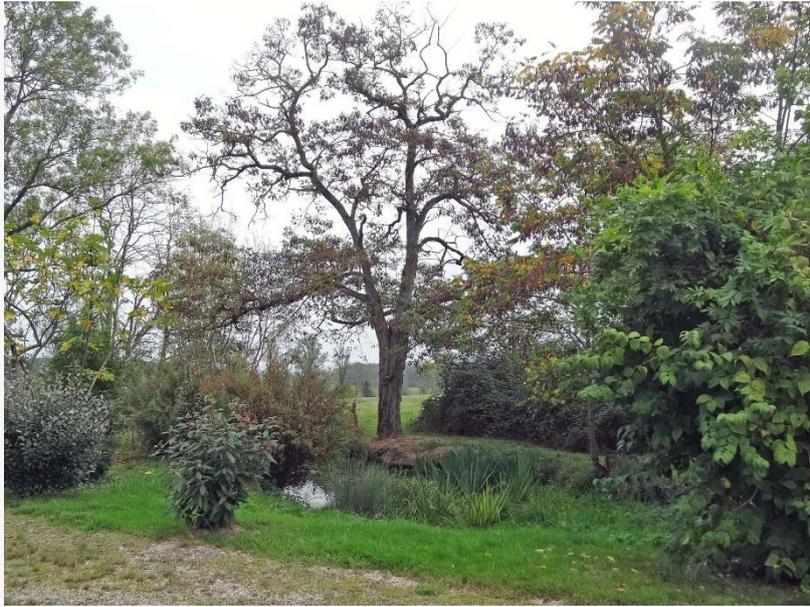
Figure 11 : La mare a été maintenue et participe à la gestion des eaux pluviales

Deux points importants ont été traités : Dégager la façade ouest des terres adossées, qui entraînaient la pénétration d'eau et amplifiaient l'écoulement vers les maçonneries. Un petit décaissement a été réalisé entre la façade et le jardin ce qui a permis d'assainir et de réaliser un cheminement et une sortie côté ouest. Recueillement des eaux de pluies. Connecté aux descentes d'eau, un réseau de canalisations enterrées amène les eaux de pluies vers une cuve enterrée côté est. Le trop plein est évacué dans la mare voisine. Ces travaux ont permis un assainissement général des sols et supprimé les entrées d'eau côté est.

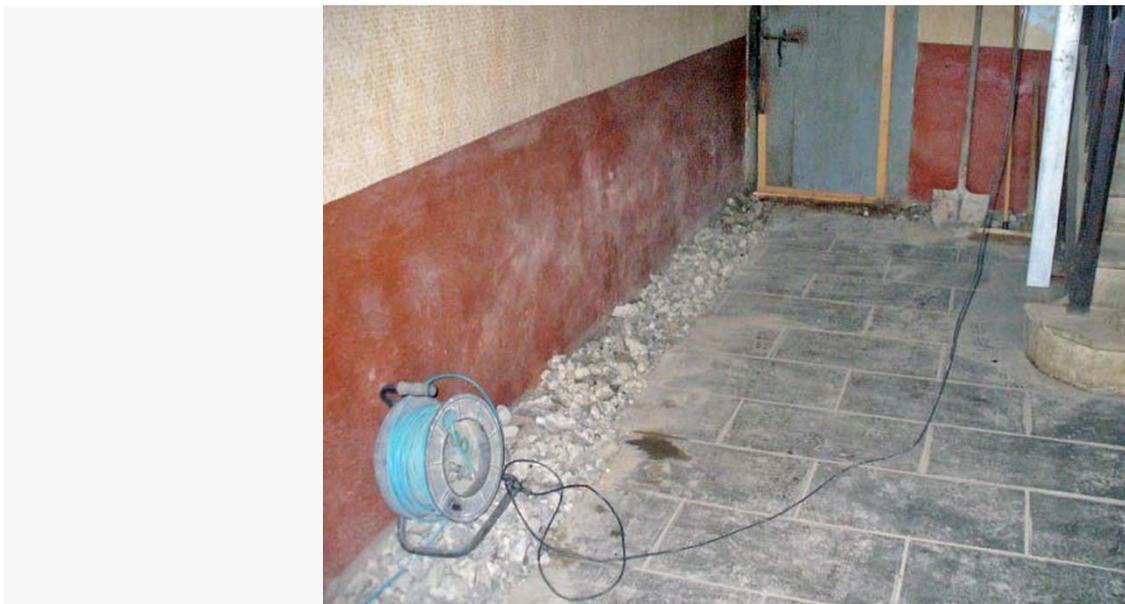
Le salon à l'est (à l'origine chambre) présentait un plancher bois en mauvais état posé sur solives avec vide sanitaire. Dans l'entrée et la salle principale, un sol en ciment avait été réalisé.

Figure 14 : Les travaux de piquage du sol en ciment dans les parties périphériques de l'entrée (source : Fernando Gomez)

Le plancher dans le salon a été déposé, un hérisson réalisé avec une isolation périphérique en liège, qui fait également office de joint de dilatation pour le nouveau sol rigide. Un chauffage par le sol a pu être installé dans cette pièce.

Dans les deux autres pièces, le sol en carreaux de ciment, témoin d'aménagements ultérieurs, a été conservé. La même technique que dans le salon a cependant été utilisée : il a été ménagé, en périphérie des murs, un nouveau sol sur hérisson avec installation de panneaux de liège de 5 cm en périphérie.

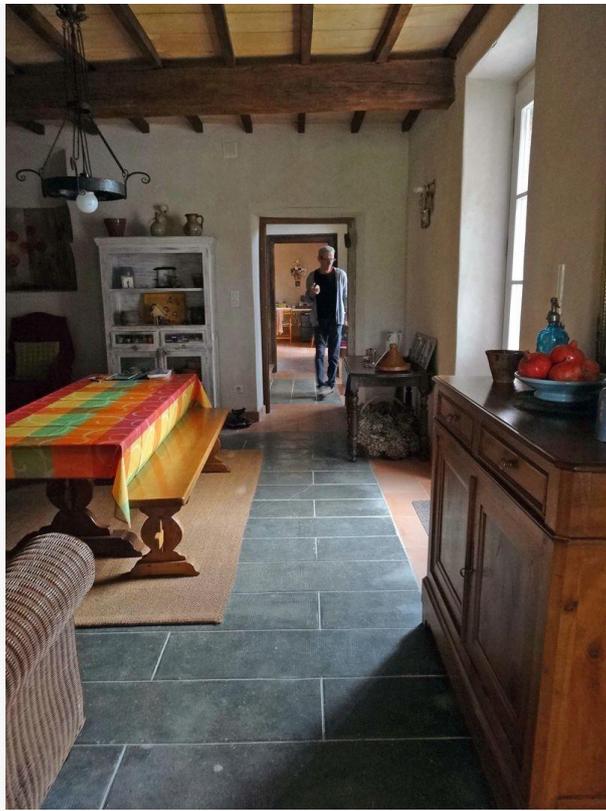
Figure 15 : Les sols de la salle à manger et l'entrée après travaux associant sol en terre cuite dans les parties périphériques isolées et sol en ciment maintenu au centre

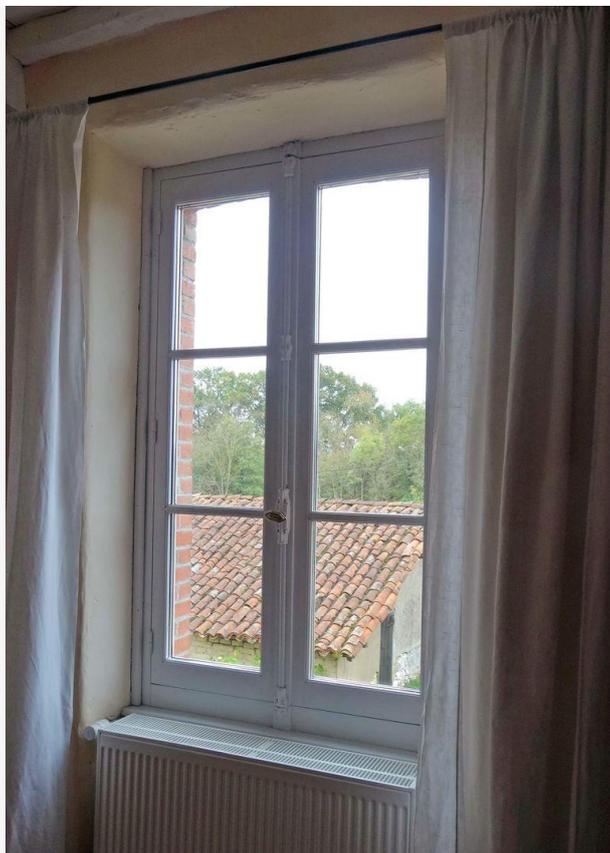
Figure 16 : Une fenêtre préservée et complétée avec un double-vitrage

Quatre des neuf fenêtres ont pu être préservées grâce à un dispositif permettant d'intégrer des doubles vitrages tout en maintenant le cadre et les vantaux en place. Après réparation et réglage des anciennes fenêtres (notamment pour garantir leur étanchéité à l'air et à l'eau), un nouveau vantail recevant le double vitrage est plaqué contre le vantail original selon le principe du « sur-vitrage » mais avec un cadre en bois. L'emboîtement des deux vantaux à gueule de loup doit être modifié pour permettre une parfaite adhésion. Ce dispositif a été inventé et réalisé par le maître d'ouvrage.

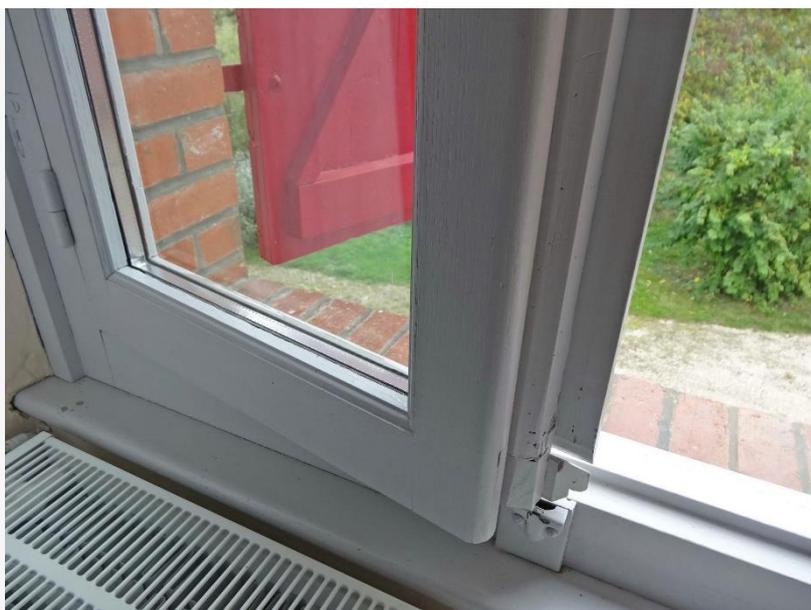
Figure 17 : Détail du cadre vitré

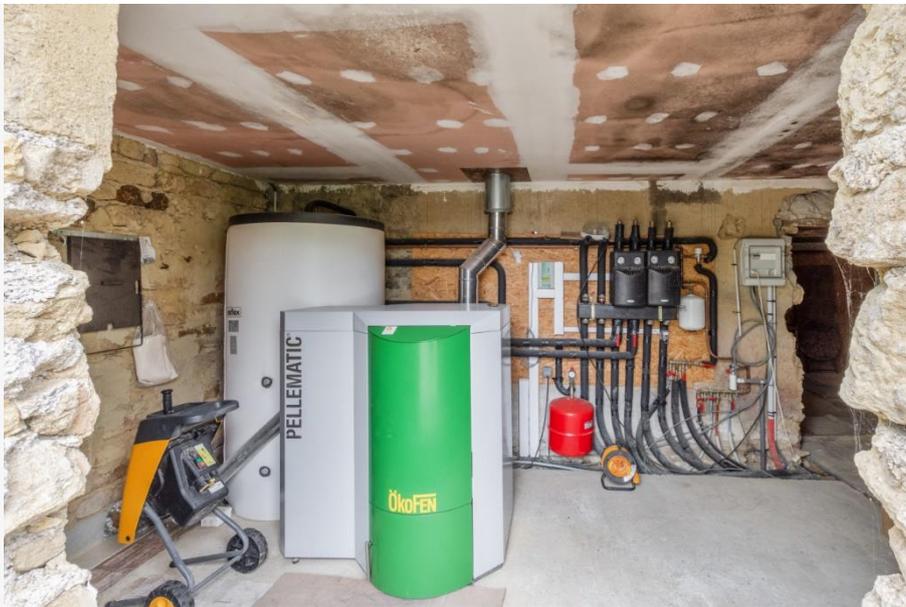
Figure 20 : La chaufferie

Cette installation apparaît surdimensionnée par rapport à l'espace chauffé de 185 m², mais elle a été prévue pour une surface de 250 m² avec possibilité d'aménagement des bâtiments annexes, environ 65 m².

Une chaudière à pellets de 30 KW avec un silo de 15 m³ a été installée ainsi qu'un ballon tampon de 750 litres pour ECS. Tous ces équipements sont concentrés dans la chaufferie.

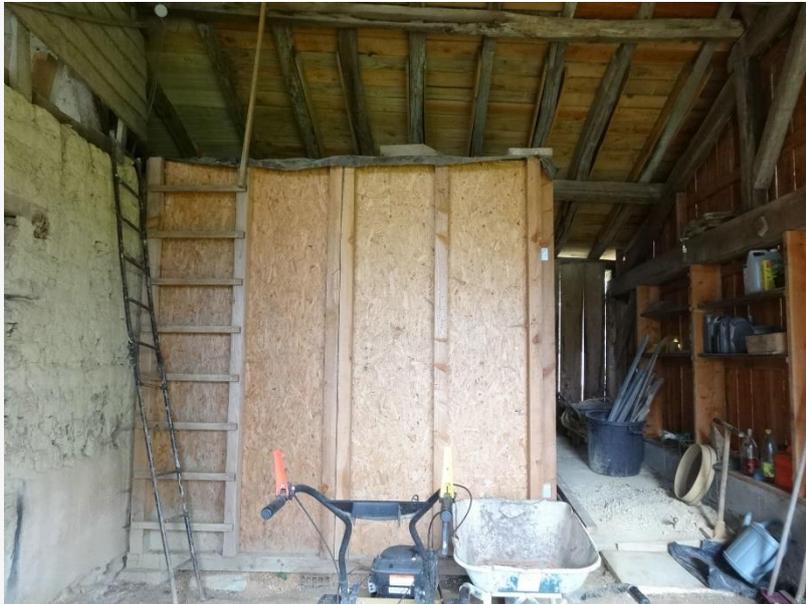
Figure 21 : Le silo construit dans les annexes (source : Fernando Gomez)
