Retour d'expériences

## *Réhabilitation respectueuse et extension performante d'une maison*

## ASSE-LE-RIBOUL (72) - REHABILITATION RESPECTUEUSE ET EXTENSION PERFORMANTE D'UNE MAISON

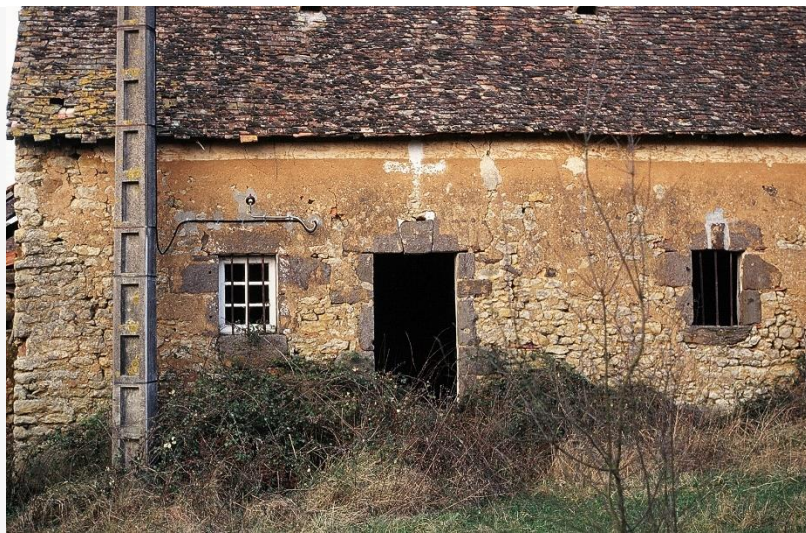
Les murs de la maison principale étaient globalement en bon état et une partie des enduits a pu être conservée.

Quelques trous étaient présents dans les murs, sur toutes les façades.

Illustration 5 : Façade sud avant restauration

Des trous dans les murs ont été rebouchés, des parties d'enduit ont été refaites à la chaux aérienne et l'enduit ciment, imperméable à la vapeur d'eau, présent à la base de la maison, a été piqué pour laisser respirer le mur.

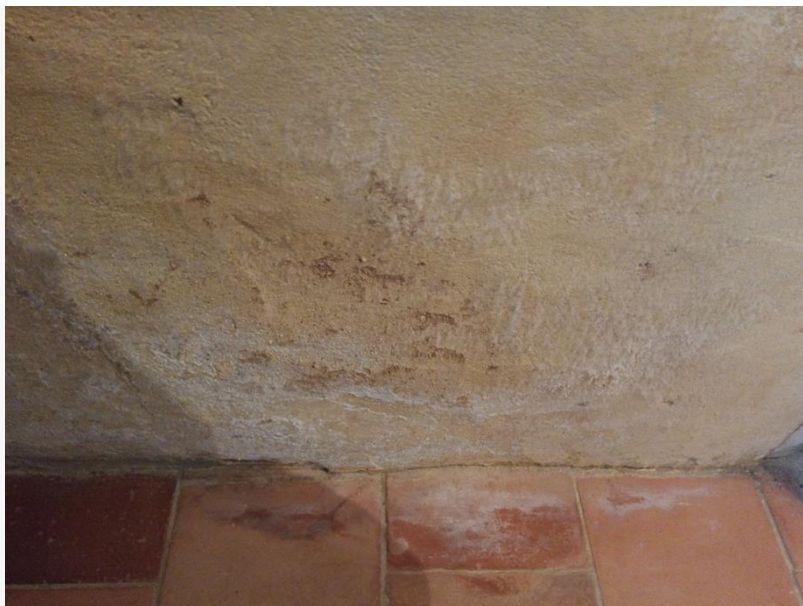
Des traces de salpêtre ont pu être observées au niveau du mur est de l'extension, à proximité du mur de l'atelier (ancienne étable).

Illustration 13 : Traces de salpêtre (source : CREBA)

L'enduit cloque à cet endroit sur une hauteur de 50 cm. A l'extérieur, des traces de salpêtre et d'humidité sont également visibles sur le mur de l'atelier.

La maison ne présentant pas d'autres traces d'humidité, ces traces sont probablement dues une fuite de la gouttière fixée sur le mur de l'extension, mais également aux sels contenus dans l'urine des animaux autrefois abrités dans l'étable, qui remontent par capillarité dans la maçonnerie.

Le propriétaire considère que le salpêtre et l'humidité peuvent s'évacuer librement, le mur étant perméable à la vapeur d'eau. L'étendue des traces n'a pas évolué depuis plusieurs années, laissant supposer que le phénomène est stabilisé. Néanmoins, le propriétaire envisage d'éloigner la sortie de la gouttière de la façade.

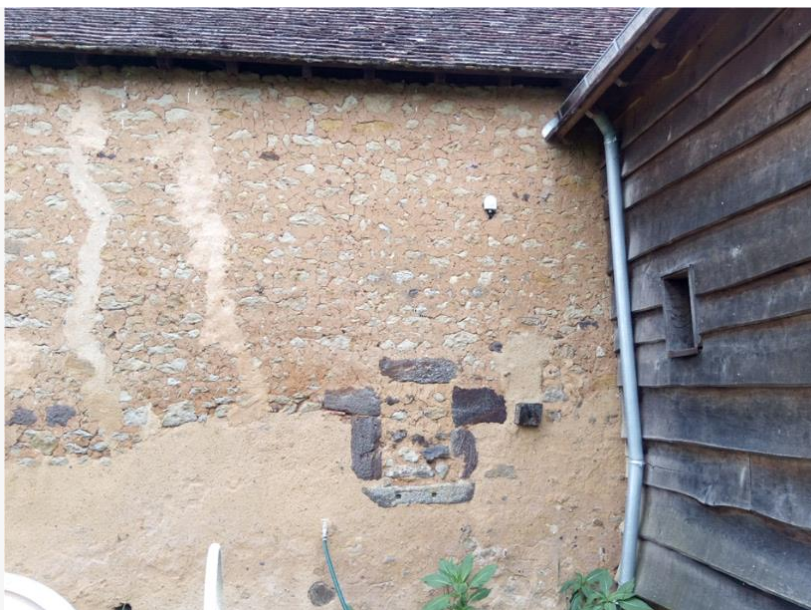
Illustration 14 : Gouttière à l'angle entre l'atelier et l'extension (source CREBA)

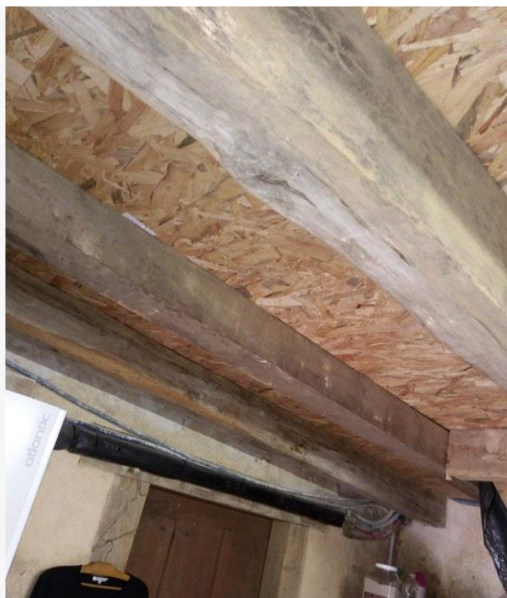
Les solives du grenier avaient plié sous le poids du foin stocké jusqu'au faitage. Certaines d'entre elles ont donc été remplacées. Pour le plancher, une dalle OSB de 18 mm a été posée ainsi qu'un revêtement de sol sans isolation.

Illustration 21 : Solives du grenier et dalle OSB (source : CREBA)

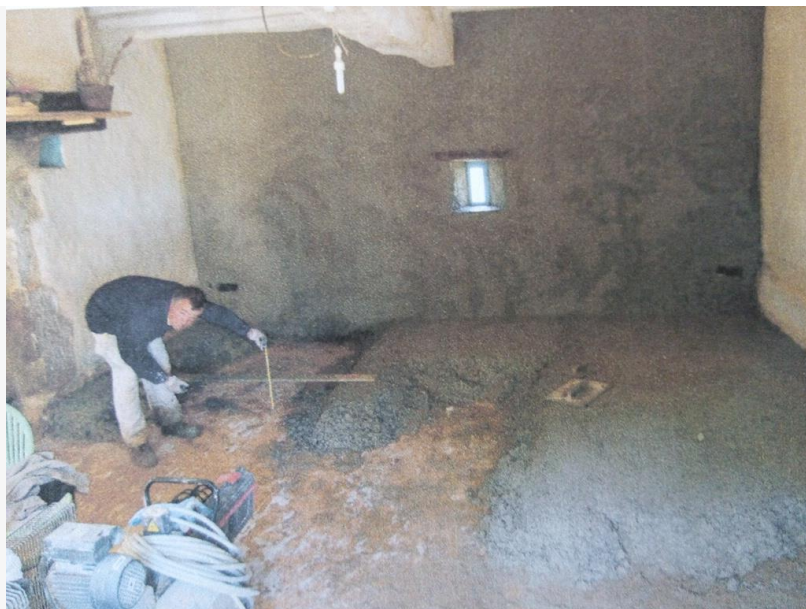
Par rapport au dosage indiqué, la correction thermique utilisée a été réalisée avec un peu moins de chaux que préconisé, ce qui peut expliquer les quelques difficultés d'accroche au départ et la nécessité de passer plus de temps à appliquer l'enduit. Ce choix a notamment été fait pour obtenir un enduit plus isolant, car contenant plus de chanvre et donc plus d'air une fois sec.

*Illustration 27 : Pose des couches d'enduit chaux-chanvre murs et sol dans le séjour (rez-de-chaussée)*

*Si l'isolation par l'intérieur dégrade l'inertie d'absorption (qui permet d'absorber les calories de l'ambiance intérieure), il n'en est pas de même pour la correction thermique. Les matériaux mis en œuvre sont en effet plus lourds et possèdent une inertie comparable à celles des murs. Une épaisseur plus importante de correction thermique, en recourant par exemple à du béton de chanvre, aurait donc été envisageable sans mettre en péril l'inertie de la maison.*

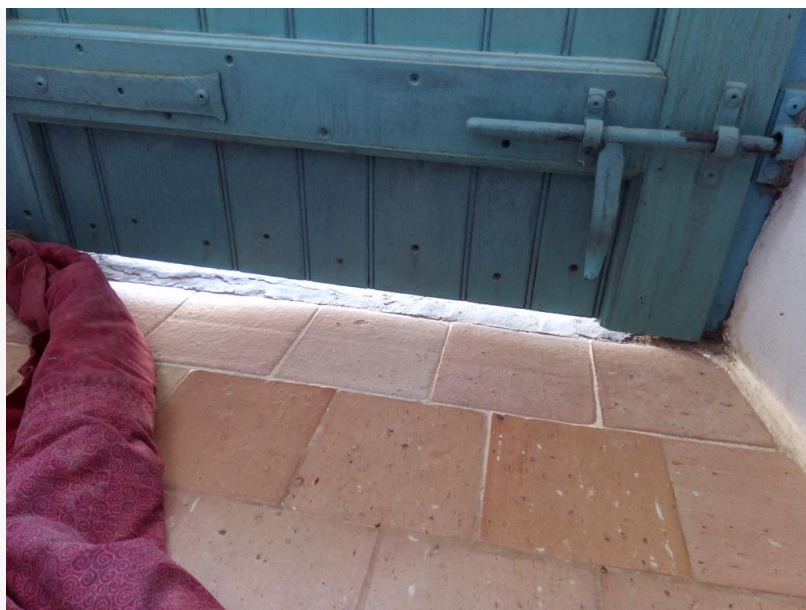
*Pour cette maison, l'étanchéité à l'air n'a pas fait l'objet d'une attention particulière. Les défauts d'étanchéité à l'air entraînent donc un renouvellement d'air excessif, ce qui peut avoir des conséquences négatives sur les consommations énergétiques.*

- par ouverture des fenêtres,
- mais surtout par les défauts d'étanchéité à l'air, plus ou moins importants au niveau :
  - de l'ancienne sortie d'eau, au niveau de la pierre d'évier ;
  - de la porte d'entrée. Il y a en effet des fuites d'air sur les côtés de la porte et un détalonnage trop important. L'hiver, ce détalonnage est calfeutré du fait des courants d'air froid qu'il induit : le propriétaire envisage de corriger ce point.
  - de la cheminée, condamnée par une simple plaque de métal.

Illustration 29 : Détalonnage de la porte d'entrée (source : CREBA)

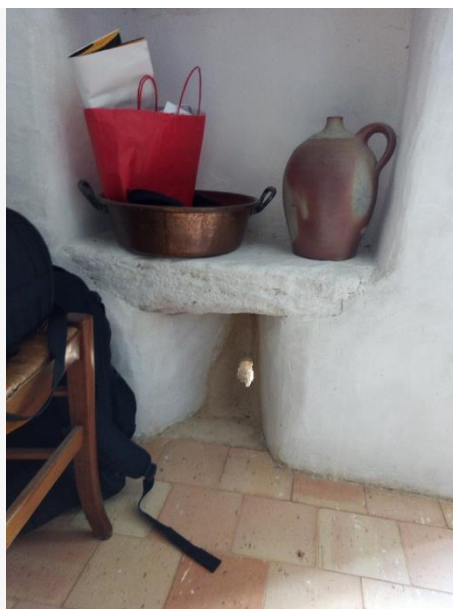
Illustration 30 : Ancienne sortie d'eau (source : CREBA)
