Retour d'expériences

Maison individuelle en pierre tendre en Bourgogne-Franche-Comté

UN CHANTIER D'AUTO-REHABILITATION ENERGETIQUE ET PATRIMONIALE EXIGEANT

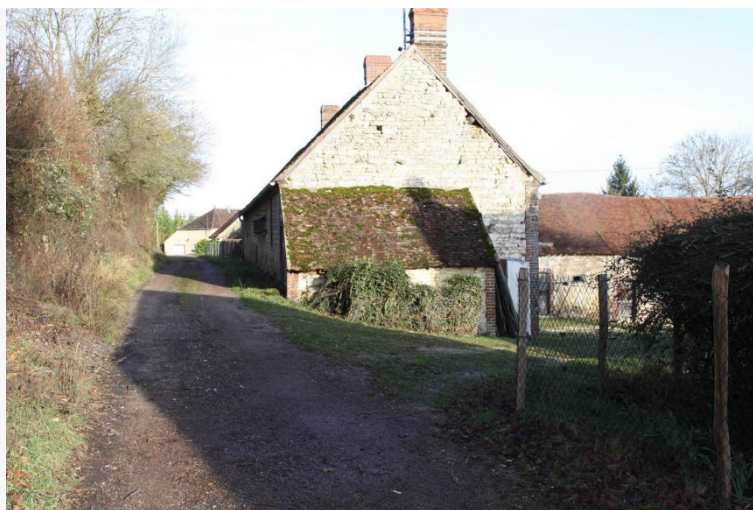
Figure 2 : Façade nord semi-enterrée

Le mur nord, semi-enterré dans un sol argilo-calcaire, est en grande partie responsable de cette humidité.

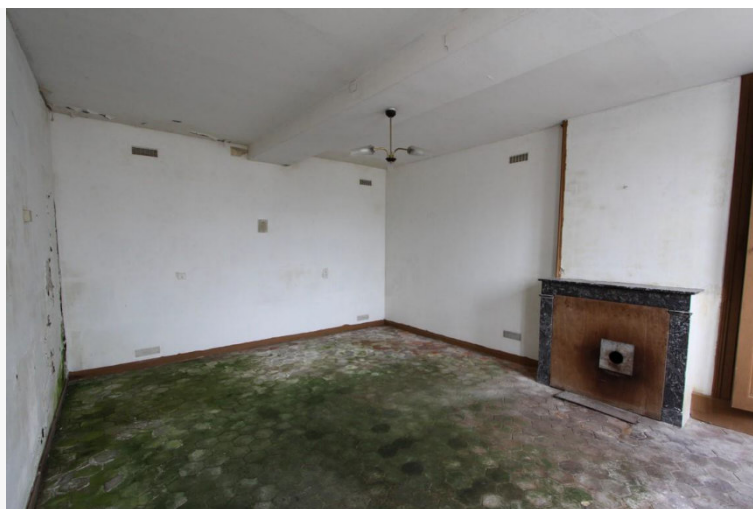
Au rez-de-chaussée, deux grilles de ventilation (une haute et une basse) étaient présentes. Malgré tout, l'humidité était très élevée. En l'absence de chauffage, de nombreuses pathologies sont apparues :

- développement de mousse sur le sol en tomettes ;
- pourrissement des plâtres ;
- ruissellement sur certains murs.

Figure 3 : Sol du rez-de-chaussée

- Le sol de la maison a été décaissé de 55 cm. Des drains ont été installés dans le hérisson (cf. plus bas).
- Des menuiseries double vitrage et une correction thermique (enduit chaux-chanvre) ont été posés afin d'augmenter la température de surface des murs.
- Une ventilation mécanique contrôlée (VMC) va permettre un meilleur renouvellement de l'air intérieur.
- Sur le mur semi-enterré côté nord, des drains muraux parallèles et légèrement inclinés ont été installés. Cette technique artisanale a nécessité une adaptation de matériaux, initialement non prévus pour cela. Avec cette technique, les revêtements intérieurs semblent protégés de l'humidité (à l'exception des endroits n'ayant pas de drains). Cependant, la structure du bâtiment est toujours soumise à une humidité élevée, ce qui ne résout donc pas entièrement le problème.

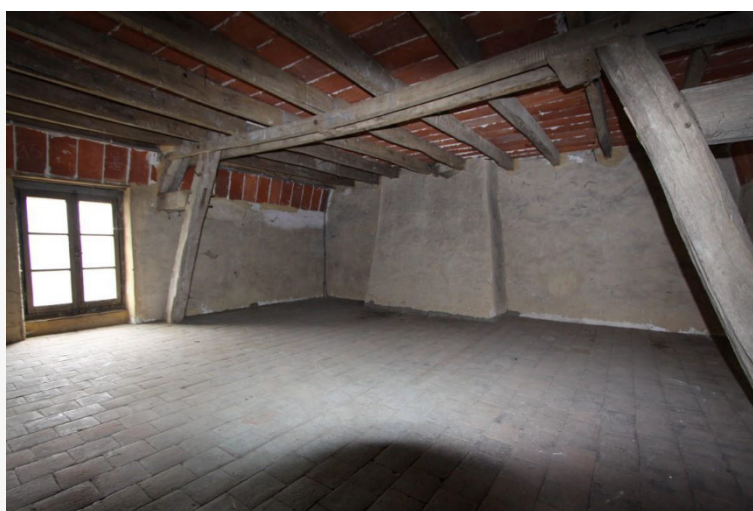
- un sol en tomettes ;
- un enduit chaux très dégradé sur les murs ;
- une charpente et une toiture en partie apparente.

Figure 4 : Etage avec toiture apparente et sur-comble (source : CREBA)

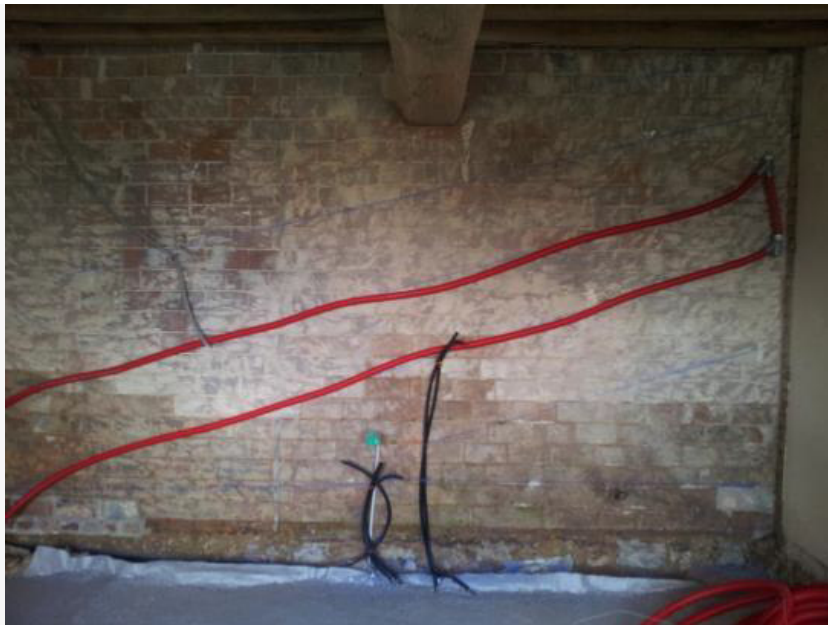
Figure 13 : Drain mural avant la pose de l'enduit

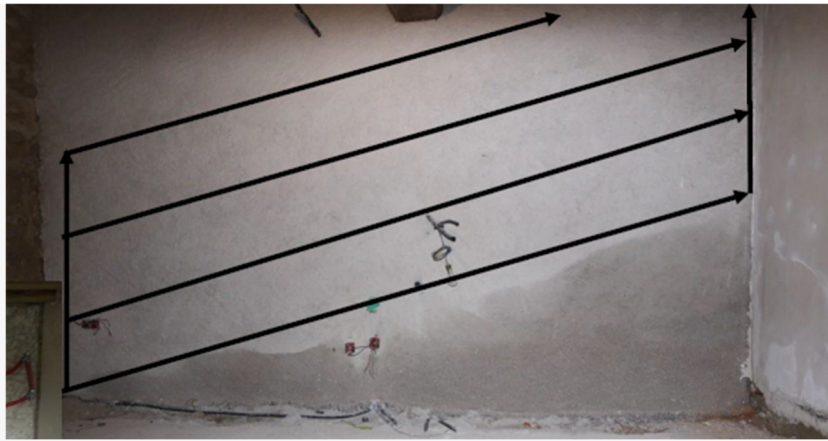
Figure 14 : La zone sans drain en bas à droite est toujours humide

Le maître d'ouvrage a jugé l'installation de drains classiques à l'extérieur du mur non nécessaire dans l'immédiat, car elle nécessitait de creuser un fossé de 2 m de profondeur sur toute la longueur de la maison. S'ils s'avèrent que les drains muraux sont insuffisants, cette solution sera cependant mise en œuvre. Pour le moment, la maison est peu chauffée en hiver, puisqu'elle n'est pas encore habitée, et la ventilation n'a pas été mise en route. Les résultats sont tout de même convaincants, avec seulement deux petites zones humides sur les murs.

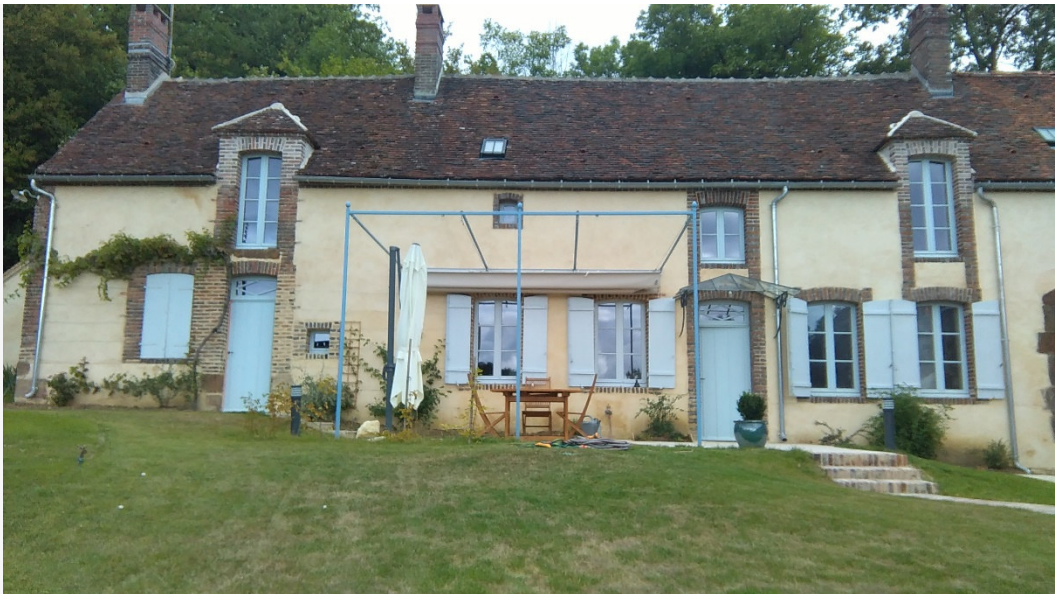
Les murs extérieurs ont été recouverts par endroit par un enduit ciment. La présence de l'enduit n'étant pas homogène, il s'agissait donc de travaux palliatifs.

Figure 15 : Façade sud ré-enduite chaux-sable

L'enduit existant, en partie au ciment, a été piqué et la façade de la partie habitable a été ré-enduite à la chaux aérienne et sable local sur gobetis de chaux hydraulique, afin de protéger la pierre de craie, qui est gélive.

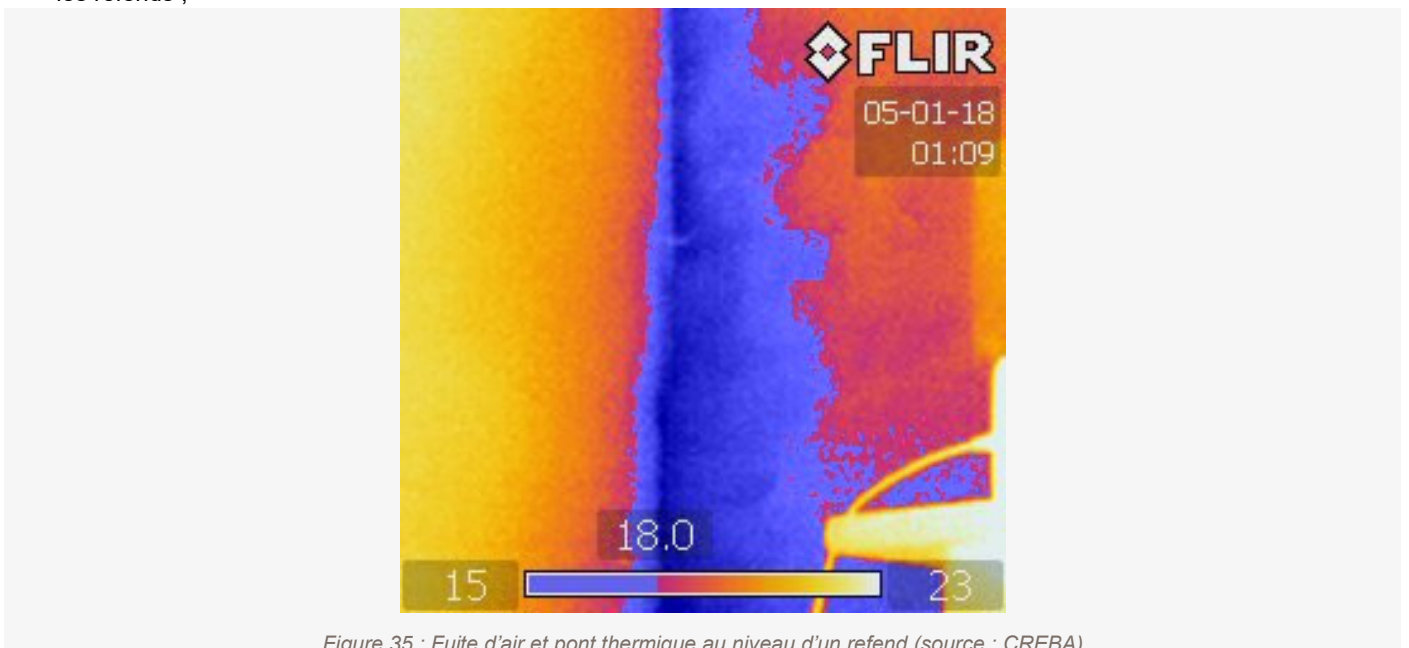
- les refends ;

Figure 35 : Fuite d'air et pont thermique au niveau d'un refend (source : CREBA)

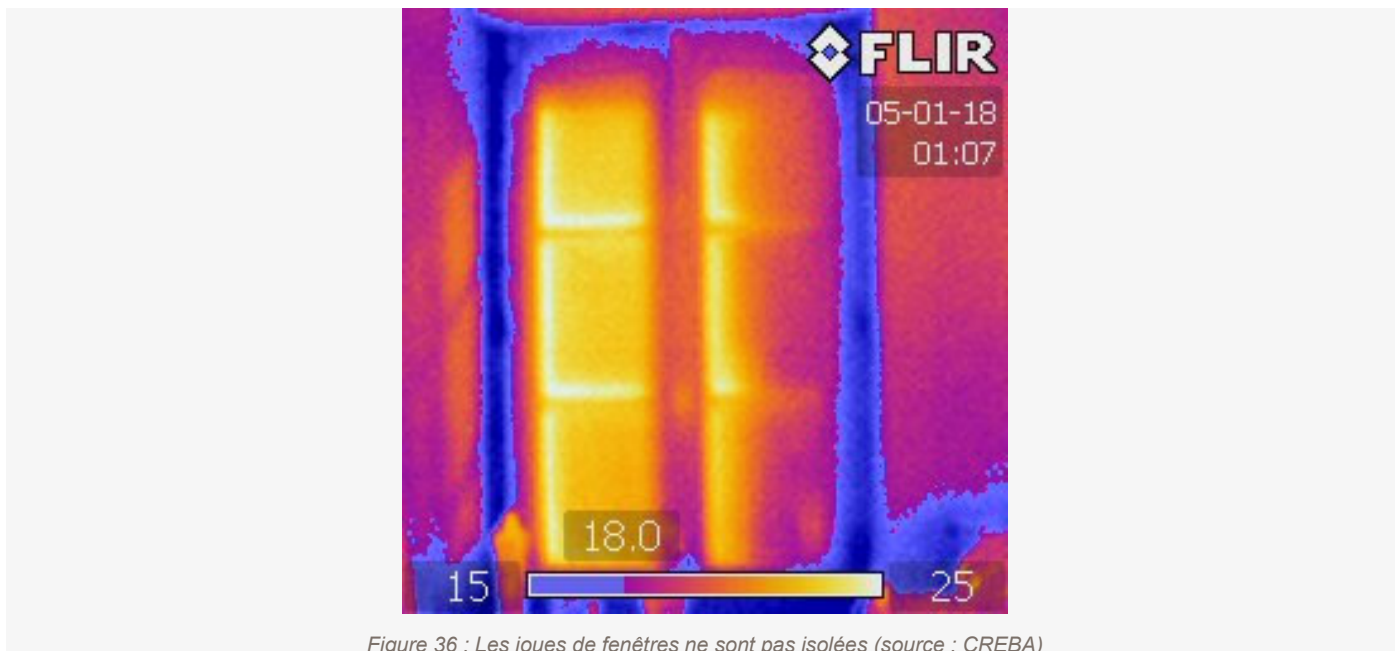
- les joues des fenêtres ;

Figure 36 : Les joux de fenêtres ne sont pas isolés (source : CREBA)

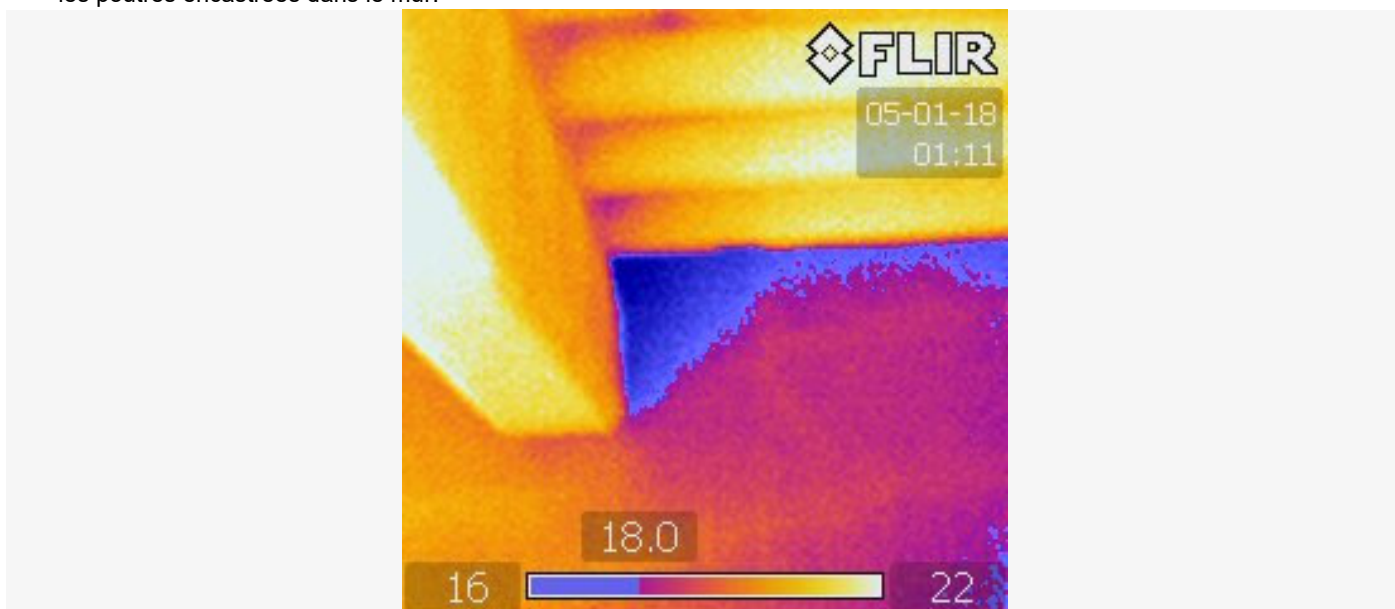
- les poutres encastrées dans le mur.

Figure 37 : Fuite d'air et pont thermique au niveau d'une poutre qui traverse le mur en pierre (source : CREBA)

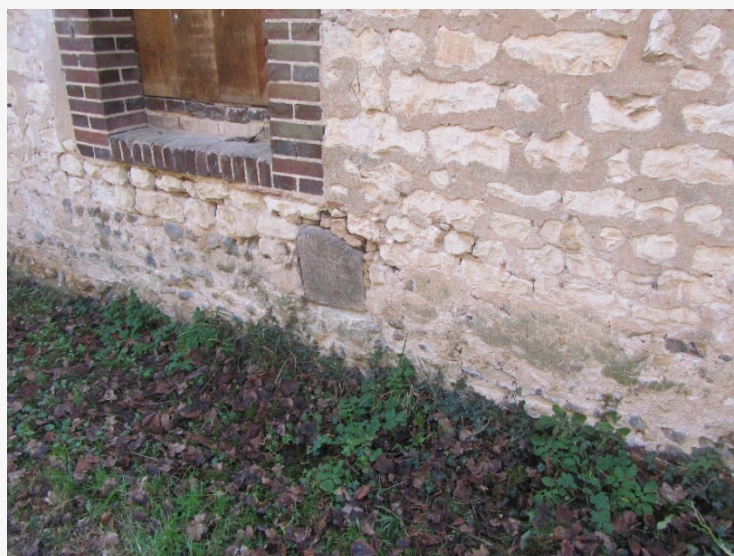
Figure 38 : La poutre en question est visible de l'extérieur sur la façade nord (source : CREBA)
