CENTRE DE RESSOURCES POUR LA RÉHABILITATION RESPONSABLE DU BÂTI ANCIEN

Retour d'expériences

Tertiaire en pierre dure en Provence-Alpes-Côte d'Azur

SAINT REMY DE PROVENCE (13) -LA MAISON DU PARC NATUREL REGIONAL DES ALPILLES

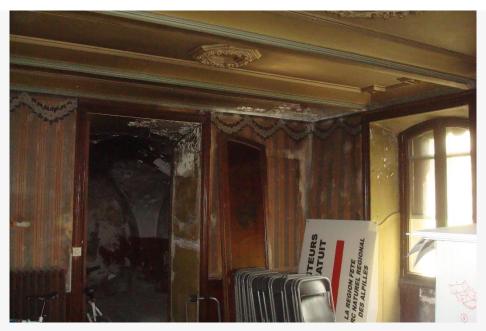
Avant réhabilitation, le bâtiment était en mauvais état, mais était sain.

Figure 3 : Ancien salon d'été au rez-de-chaussée avant réhabilitation

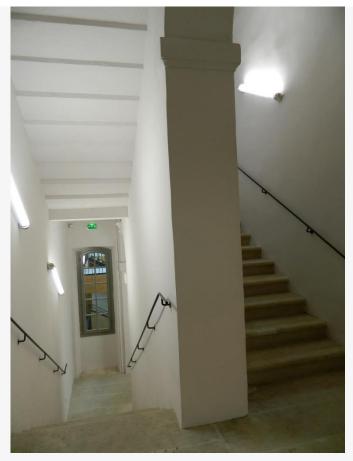
Figure 7 : Escalier en pierre rénové

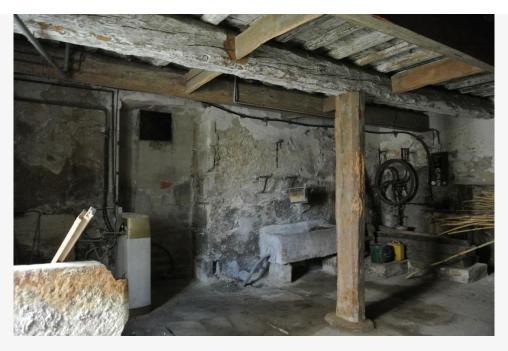
Peu d'éléments patrimoniaux ont été malmenés et l'ensemble du bâtiment est dans un état quasi originel.

Figure 10 : La salle aux cuves de pierre avant réhabilitation

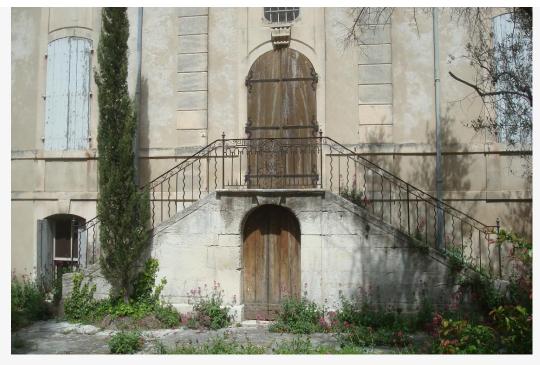
Figure 14 : Escalier façade sud avant réhabilitation

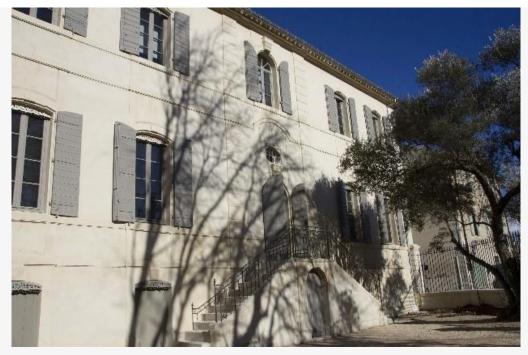
Figure 15 : Escalier façade sud après réhabilitation

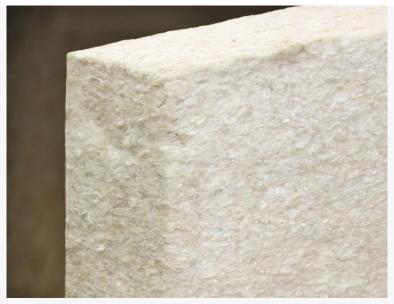
Figure 16 : Isolation intérieure Bio'fib trio chanvre, coton et lin

Le bâtiment a été isolée par l'intérieur par un complexe Bio'fib trio de 14 cm d'épaisseur. Cet isolant en panneau est constitué de chanvre, coton et lin (92% de fibres végétales et 8% de liant). Un pare-vapeur a été mis en place sur les murs des étages et en partie au rez-de-chaussée.

La performance thermique des murs extérieurs passe ainsi de 1,874 W/m².K à 0,24 W/m².K

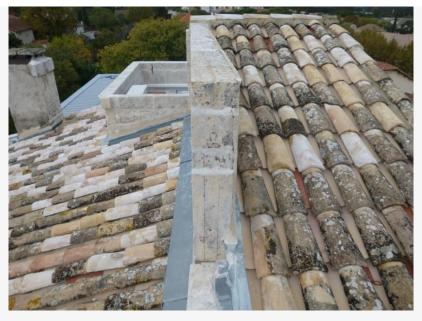
Figure 18 : Toiture rénovée

La toiture a été refaite. Mais les tuiles canal, les cheminées, les solins en zinc et la petite terrasse en pierres ont été conservés, avec notamment la récupération de certaines tuiles de courant (du dessous) en tuiles de couvert (du dessus).

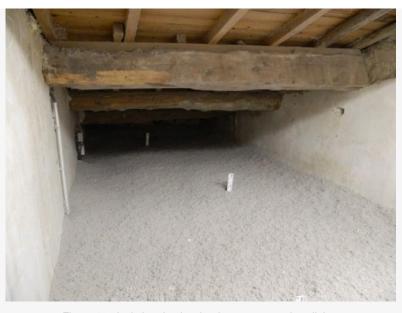
Figure 19 : Isolation du plancher haut en ouate de cellulose

Il n'y avait pas d'isolation spécifique de la toiture, donc une isolation en ouate de cellulose soufflée de 40 cm posée sur le plancher des combles a été mise en place avec un pare-vapeur.

La performance thermique de la toiture passe ainsi de 11,67 W/m².K à 0,11 W/m².K

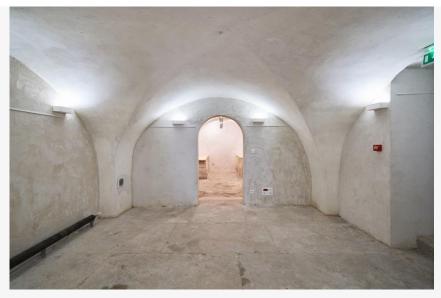
Le plancher bas au rez-de-chaussée est composé de dalle en calcaire dur de 5 cm d'épaisseur. Il n'a pas été isolé.

Figure 20 : Dalle calcaire au rez-de-chaussée sur terre-plein

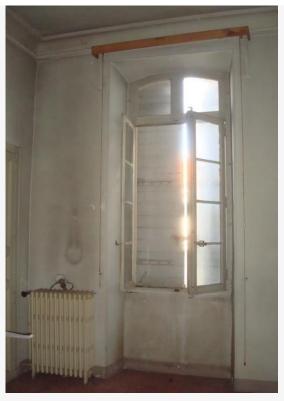
Figure 21 : Fenêtres avant réhabilitation

Les fenêtres bois à deux vantaux type XIX^e ont été remplacées par de nouvelles fenêtres bois à deux vantaux (Uw = 1,5 W/m².K).

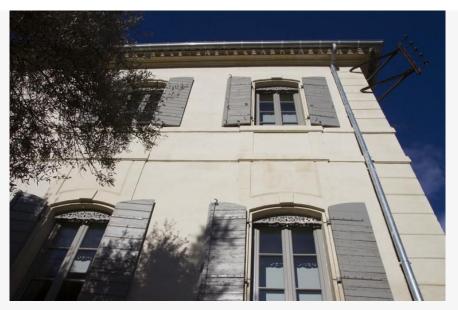
Figure 22 : Fenêtres après réhabilitation
