Retour d'expériences

Immeuble collectif du XIXème siècle dans le centre historique de Bayonne (Nouvelle Aquitaine)

BAYONNE (64) - UNE REHABILITATION ENERGETIQUE ET UNE RESTAURATION PATRIMONIALE

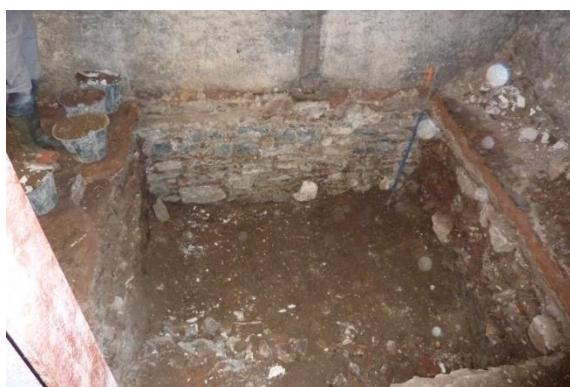
Fondations ascenseur

Fondations existantes ont également été conservées à l'exception des fondations de l'ascenseur qui ont été créées lors du projet.

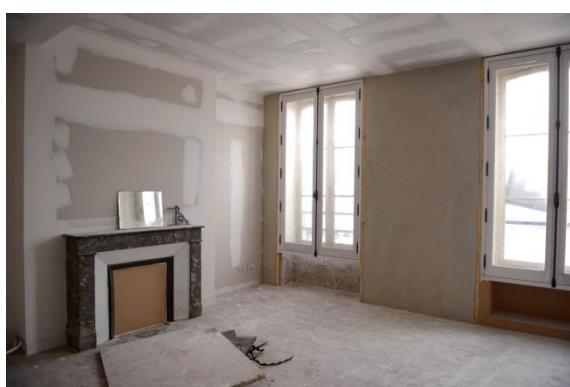
Enduits chaux chanvre, redressement mitoyen

- murs de la façade sud-est : réalisation d'un enduit intérieur chaux-chambre de 40 mm d'épaisseur sur pierre et moellons finition talochée
- murs de la façade nord-ouest : réalisation d'un enduit intérieur chaux-chambre de 40 mm d'épaisseur sur pierre et moellons finition talochée avec une isolation en panneaux de fibres de bois de 145 mm sur les brisis, au dernier niveau uniquement.

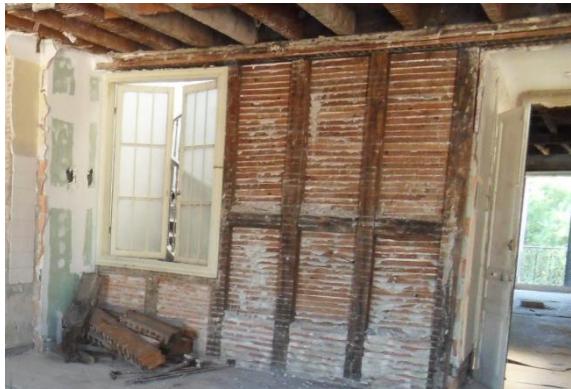
Vide entre pans de bois

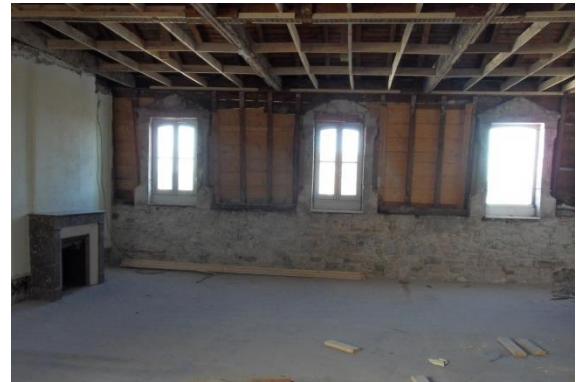
Brisis R+5

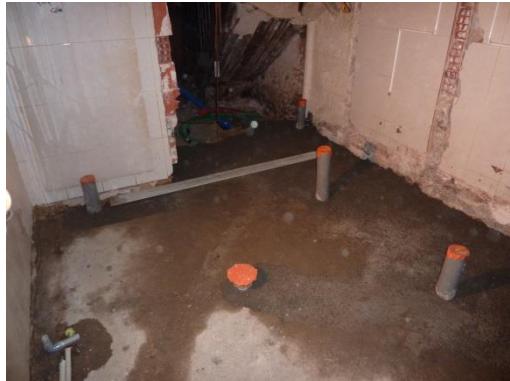
Figure 5 Zone recherche archéologique en fond de cuve ascenseur

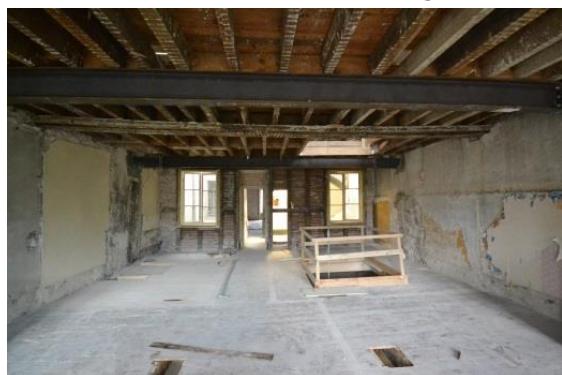
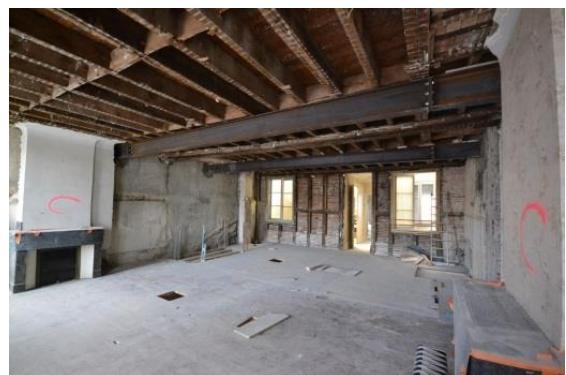
Figure 8 Sol et renforts plancher au 1er étage

Conservation et renforcement des planchers bois intermédiaires par profilés métal suivant les recommandations de l'étude BET.

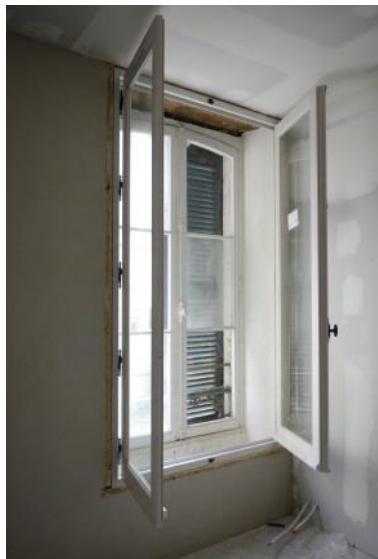
Figure 10 Double menuiserie côté Nord

- Pour la façade nord-ouest, les menuiseries datant du XIXème en simple vitrage ont été conservées avec ajustage, mise en jeu, et mise en place d'une double menuiserie avec un simple vitrage de 10 mm d'épaisseur pour assurer l'isolation thermique et phonique. Pour les ouvertures de cette façade nord-ouest et celles donnant sur la cage d'escalier, le système de double-fenêtre permet de réaliser des gains non négligeables sans compromettre la valeur du facteur lumière jour.

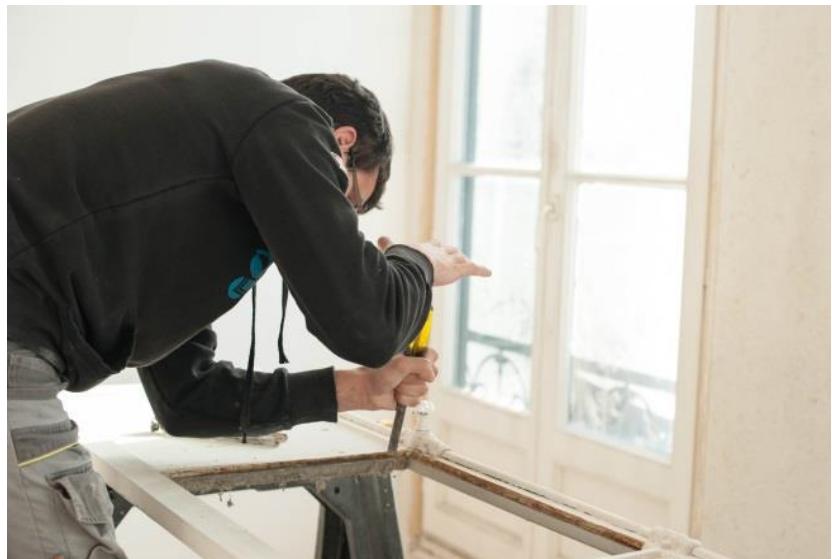
Figure 9 Ajustage et mise en jeu menuiseries Sud conservées

- Pour la façade sud-est, les menuiseries du XIXème avec simple vitrage ont été conservées avec un ajustage et une mise en jeu (la recherche d'apports solaires hivernaux et l'étude thermique ne justifiaient pas la mise en place de double-vitrages)
- Pour les murs donnant sur la cage d'escalier : conservation des menuiseries patrimoniales à l'anglaise et mise en œuvre d'une double menuiserie côté intérieur en simple vitrage pour assurer l'isolation thermique et phonique.

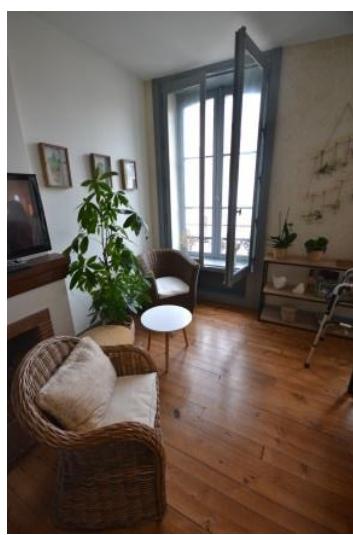
Figure 11 Double menuiserie côté Nord

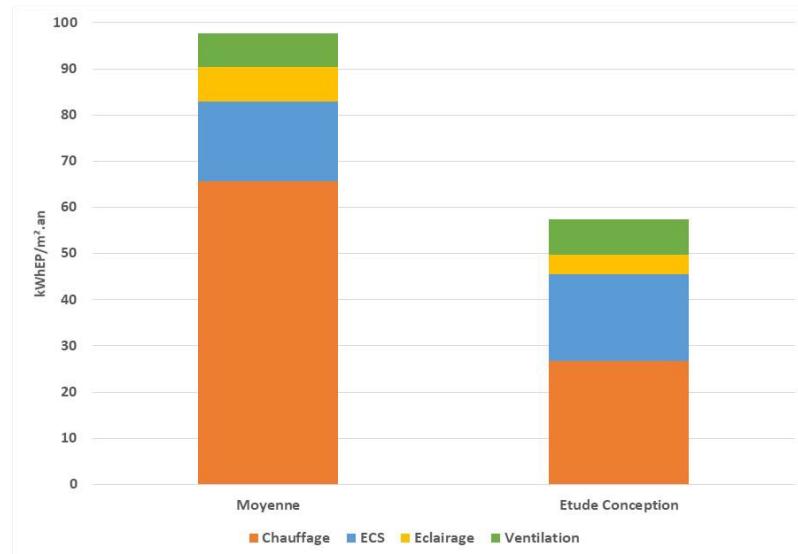
Figure 14 Consommations réelles mesurées de 140 kWhEP/m².an et consommations issues des simulations de 58 kWhEP/m².an

Globalement les objectifs en matière de consommations d'énergie pour les postes d'ECS, d'éclairage et de ventilation, sont proches des résultats issus des études. En revanche, les consommations d'énergie pour le chauffage sont quatre fois plus importantes par rapport aux résultats issus des simulations. Cet écart important est principalement lié à l'occupant : dépassement de la consigne de chauffage, temps d'occupation plus longs et utilisation irrégulière de la chaudière.
