Retour d'expériences

## *Maison rurale en pierre et terre crue dans la région Occitanie*

## AURIGNAC (31) - REHABILITATION D'UNE ANCIENNE GRANGE EN HABITATION

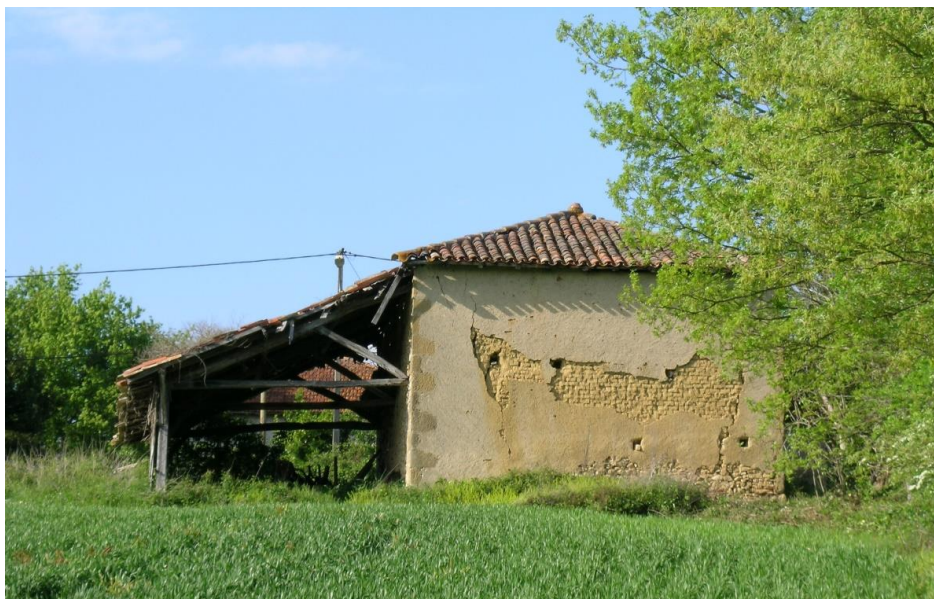
La façade sud de la grange construite en adobes enduites ne présente pas d'ouvertures. Des fissures de tassement et la chute de plaques d'enduits sont observées mais sans aucune trace de pathologies de nature structurelle.

Figure 3 : Façade sud avec appentis situé à l'ouest

Les fissures présentes en façade n'étant que superficielles et non structurales, elles ont simplement été rebouchées avec du mortier. Aucun agrafage ou autre renforcement structurel n'a été nécessaire sur la grange.

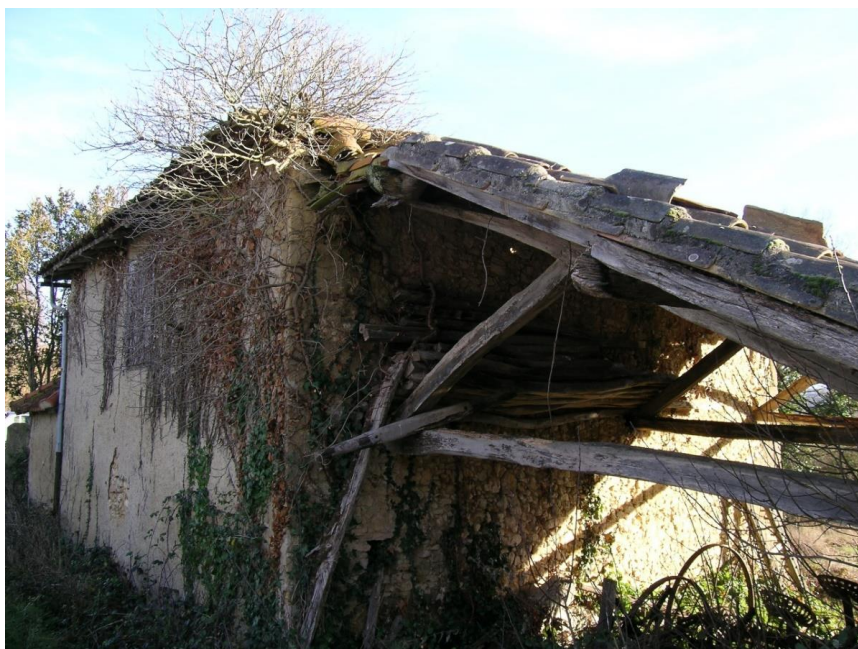
La façade nord possède une unique baie ouvrant sur l'étage. Le développement de lierre et autres racines sur cette façade ont affecté l'enduit extérieur et certaines parties de la maçonnerie de terre crue.

*Figure 4 : Façade nord avec ouverture permettant d'atteindre l'étage*

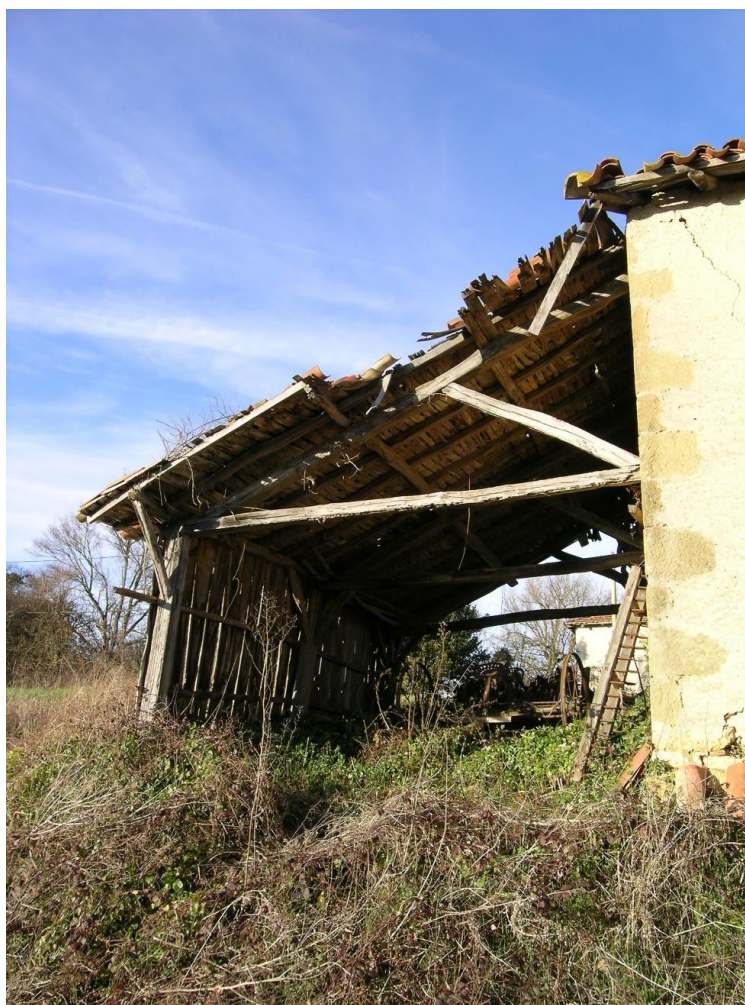
Suite à l'affaissement d'un poteau de l'appentis, l'ensemble de la toiture a été déstabilisée.

*Figure 5 : État de l'appentis avant travaux*

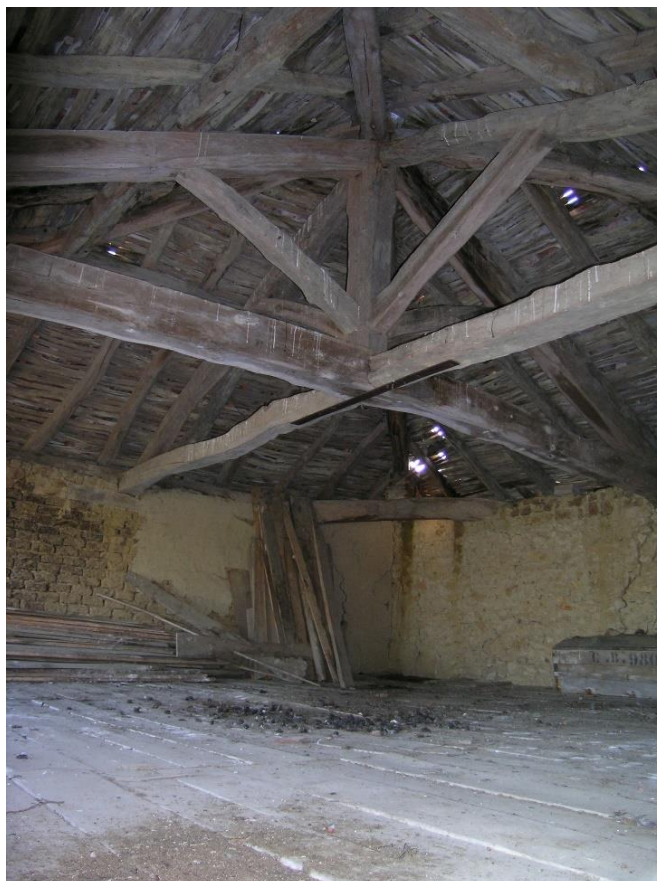
Le toit de la grange est composé d'une charpente remarquable en chêne, en forme de croix avec une ferme principale et une ferme secondaire. Une ferrure a été installée à la jonction des demi-entraits et de l'entrait pour réduire l'effort de traction et stabiliser l'ensemble de la charpente.

*Figure 8 : Charpente en croix*

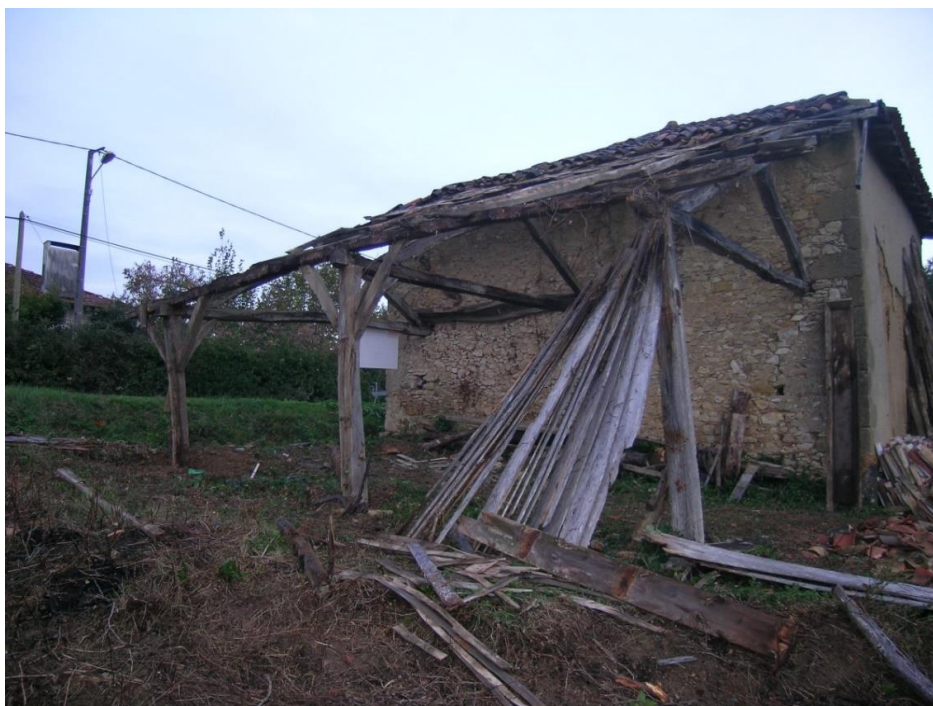
*Figure 11 : Appentis en cours de démolition*

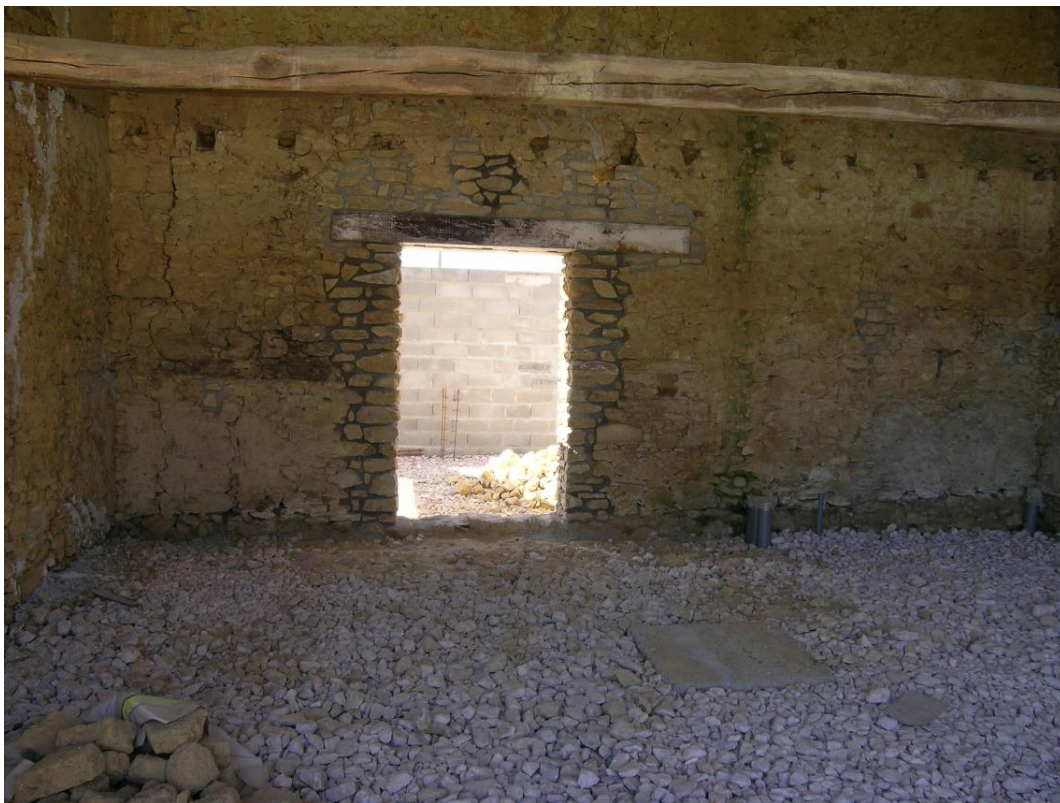
Malgré la stabilité des murs existants de la grange, les parois de l'extension jouent un rôle de contrefort supplémentaire pour le mur nord. L'ancien mur ouest de la grange est devenu le mur de séparation entre la grange et l'extension neuve. Ce mur a donc été percé, pour créer une ouverture rectangulaire permettant le passage entre les deux parties de l'habitation. La maçonnerie en pierre et le linteau bois ont été conservés apparents.

Figure 13 : Création de l'ouverture murale

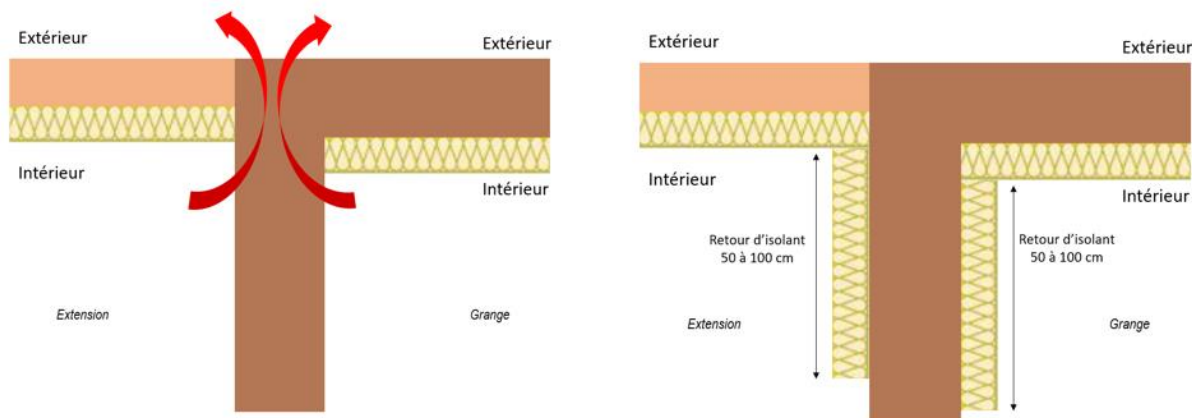
Toutefois ce retour d'expérience permet de mettre en avant un point de vigilance. Dans cette opération, le mur ancien orienté ouest et séparant l'extension de la bâtisse d'origine peut potentiellement générer un pont thermique à la jonction avec la façade nord qui a été isolée par l'intérieur. Dans ce cas de figure, réaliser un retour de l'isolant sur le mur ouest et ceci, sur une distance comprise entre 60 cm et 1m permet de fortement minimiser le pont thermique. Bien que ce retour ne soit pas toujours très esthétique, il peut être intégré à l'architecture intérieure en se plaçant derrière des équipements ou autres aménagements.

Figure 21 Avant et après traitement du pont thermique
