# LYON (69) - LE SOUCI DU DETAIL POUR LA REHABILITATION D'UNE PETITE COPROPRIETE EN MÂCHEFER

Cette copropriété mitoyenne en mâchefer est située à Lyon 3<sup>e</sup> (69). Le bâtiment a été construit en 1955 par un unique propriétaire pour y loger sa famille et pour de la location et a été vendu en lots en 2014. Le bâtiment a fait l'objet d'un audit énergétique global puis d'une rénovation à base de matériaux bio ou géosourcés.

**Maîtrise d'œuvre :** AIRIAL Architectures

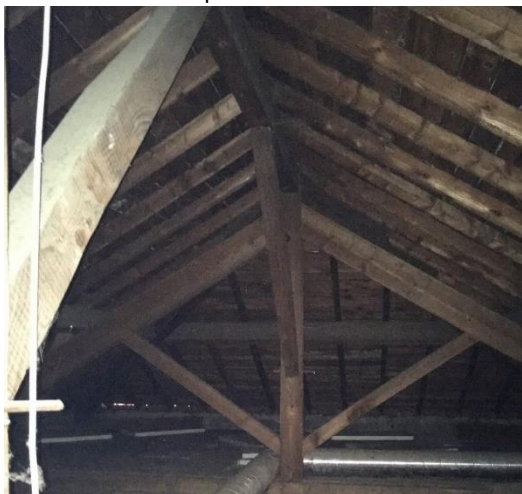
La charpente de la toiture d'origine est en excellent état général.

Figure 6: Charpente existante

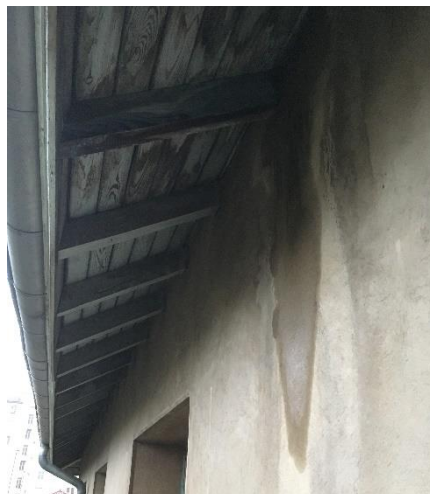
Cependant la couverture en tuiles de terre cuite est en fin de vie et la zinguerie est à refaire (gouttières en applique et descentes en façades) car son mauvais état est à l'origine de fuites qui ont fait pourrir trois chevrons et sont susceptibles de dégrader les têtes de murs.

Figure 7: Fuites sous la couverture en tête de mur

La toiture a été isolée au moyen d'un système mixte incluant 10 cm d'isolant en laine de bois entre chevrons, côté intérieur, et 22 cm de fibre de bois dense en sarking par-dessus la volige ( $R = 7.25 \text{ m}^2 \cdot \text{K/W}$ ), ce qui amène une élévation de la toiture de l'ordre de 20 cm.

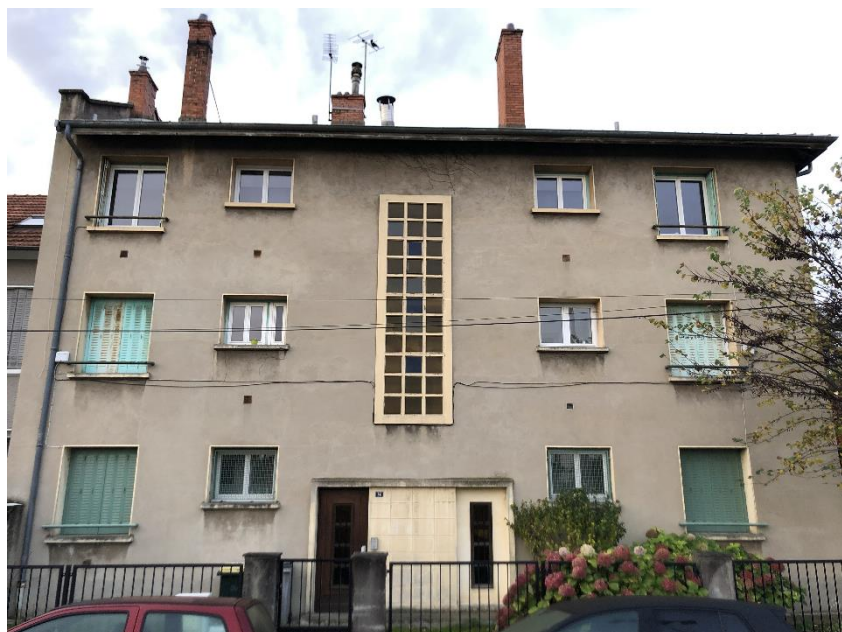
Figure 10: La façade Nord a fait l'objet d'une injonction de ravalement  
(Source : André Charron)

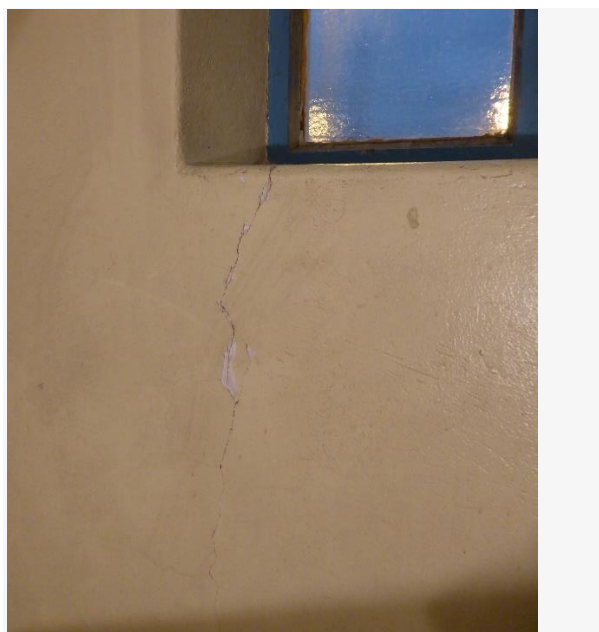
Les façades comportent des petites fissures à l'extérieur et à l'intérieur du fait de l'association du mâchefer, matériau principal des murs, et du béton, présent à l'origine. En effet, ces deux matériaux ont des caractéristiques physiques différentes (résistance à la compression, dilatation thermique), ce qui a provoqué ces fissures. Il s'agit donc intrinsèquement d'un problème de conception.

Figure 11: Fissure au droit de la verrière (Source : Cerema)

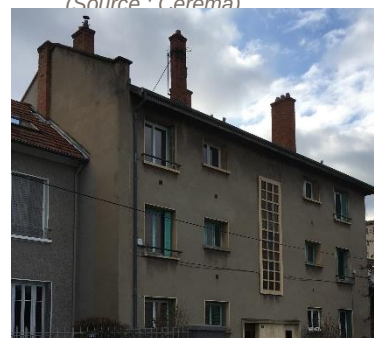
Les cheminées sont abîmées et présentent un risque d'effondrement. De plus, elles ne sont plus utilisées : la cheminée en faitage était celle de la chaudière collective déposée dans les années 1990 et les hautes cheminées côté rue reprenaient des conduits de ventilation naturelle bouchés depuis ces mêmes années, car remplacées par une ventilation mécanique contrôlée collective installée en combles avec une sortie indépendante.

Figure 15: Cheminées de grande hauteur

Les cheminées inutiles (suppression de la chaudière collective, déplacement du bloc VMC lors de l'aménagement des combles), inesthétiques du fait de leur hauteur et menaçant ruine ont été détruites à l'exception de celles situées à l'est. La sortie de ventilation mécanique en toiture a été remplacée par un matériel plus intégré dans une finition teinte tuile.

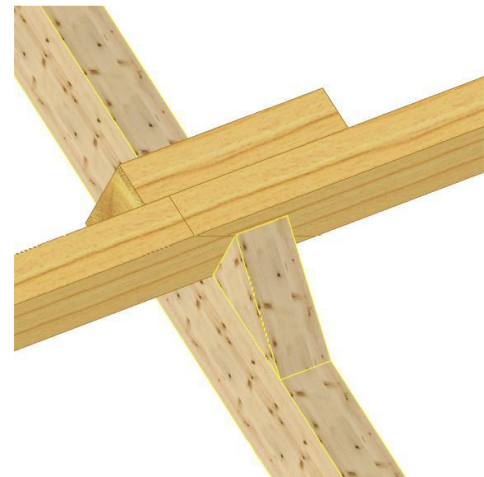
Figure 17: Moisage pour l'assemblage de la panne intermédiaire (Source : Raccord Concept bois)

- L'ajout de liens sous les arêtiers, de contreventement et de contrefiches verticales pour l'aménagement des combles ;
- Le renforcement des assemblages par moisage ou ferrures ;
- Le renfort des chevêtres ;
- Le dimensionnement de la structure pour les trémies.

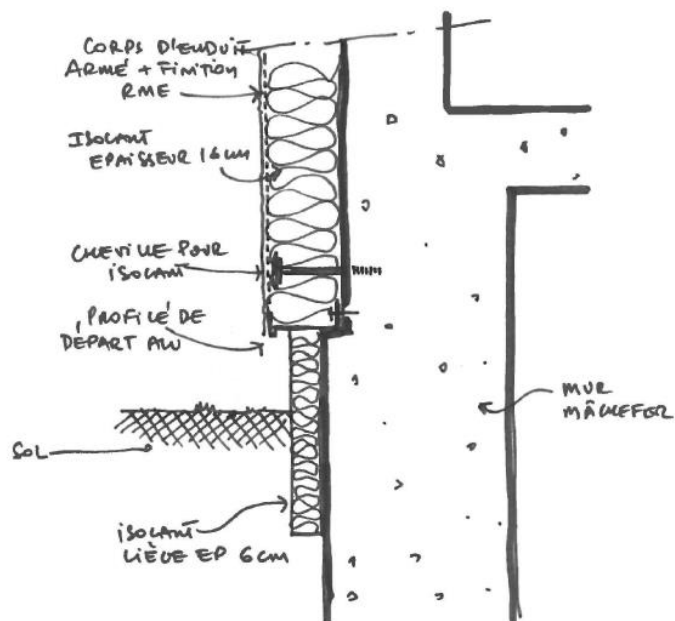
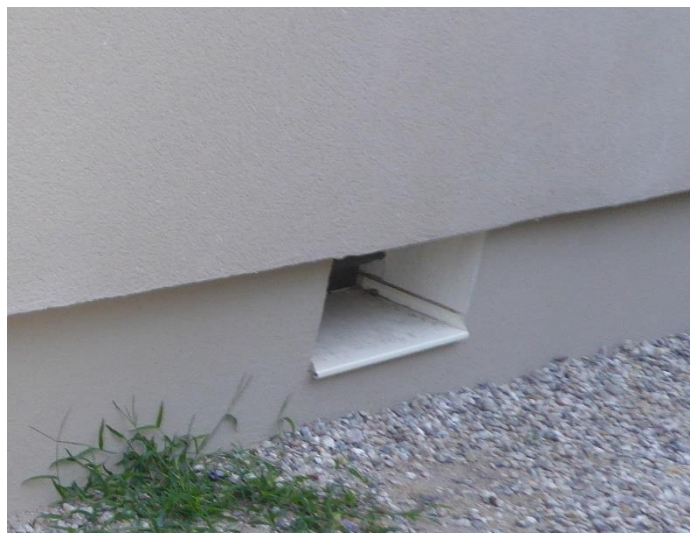
Figure 22 : Traitement du soubassement pour limiter le décalage dû à l'isolation du mur

En pied de façade, un isolant complémentaire enterré en liège marque le retrait du soubassement dans une proportion identique à celle existante avant isolation. Cette isolation en soubassement cohérente du point de vue architectural n'était pas nécessaire d'un point de vue thermique puisque le retour d'isolation au droit du plancher bas était déjà suffisant : le plancher du rez-de-chaussée est à environ 70 cm de hauteur par rapport au terrain naturel.

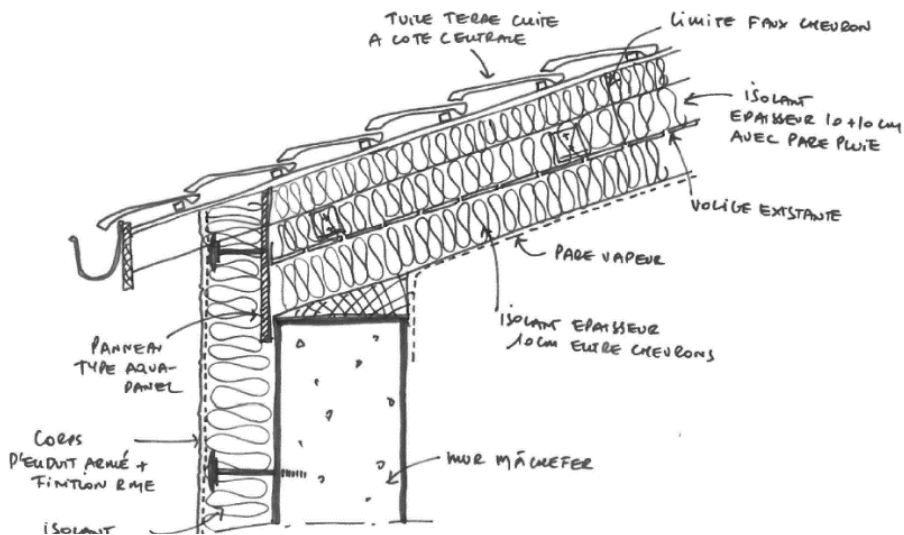
Figure 24: Détail du traitement du débord de toiture pour ne pas laisser apparaître de surépaisseur en façade.

Le forêt de la toiture isolée a été reconstitué afin que l'épaisseur de l'ITE ne soit pas visible: les anciens chevrons de la toiture ont été arasés au nu de la façade. De nouveaux « faux chevrons » (rôle uniquement esthétique) ont été installés pour réaliser le débord de toiture.

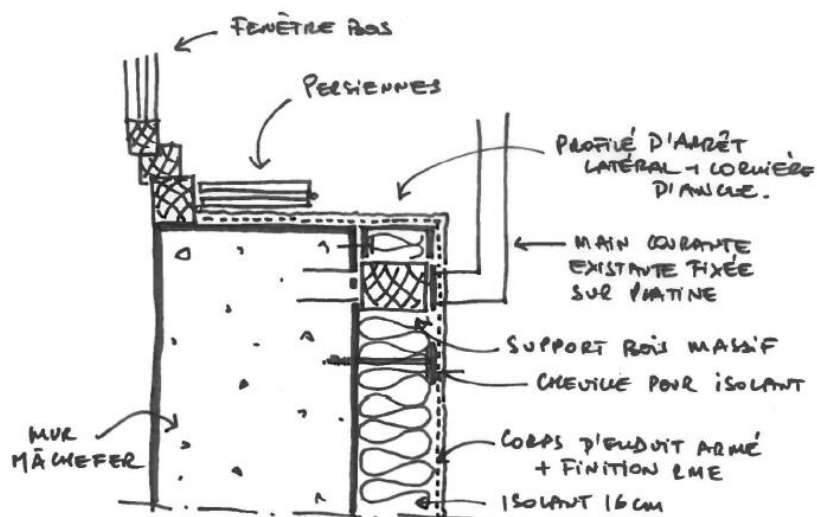
Du fait de la non simultanéité du changement des fenêtres (2015) et de la rénovation de façade (2020), les ponts thermiques entre murs et menuiseries n'ont pas pu être évités : Il n'y a pas de retour d'isolation sur les tableaux des ouvertures.

Figure 35: Les tableaux ne sont pas isolés

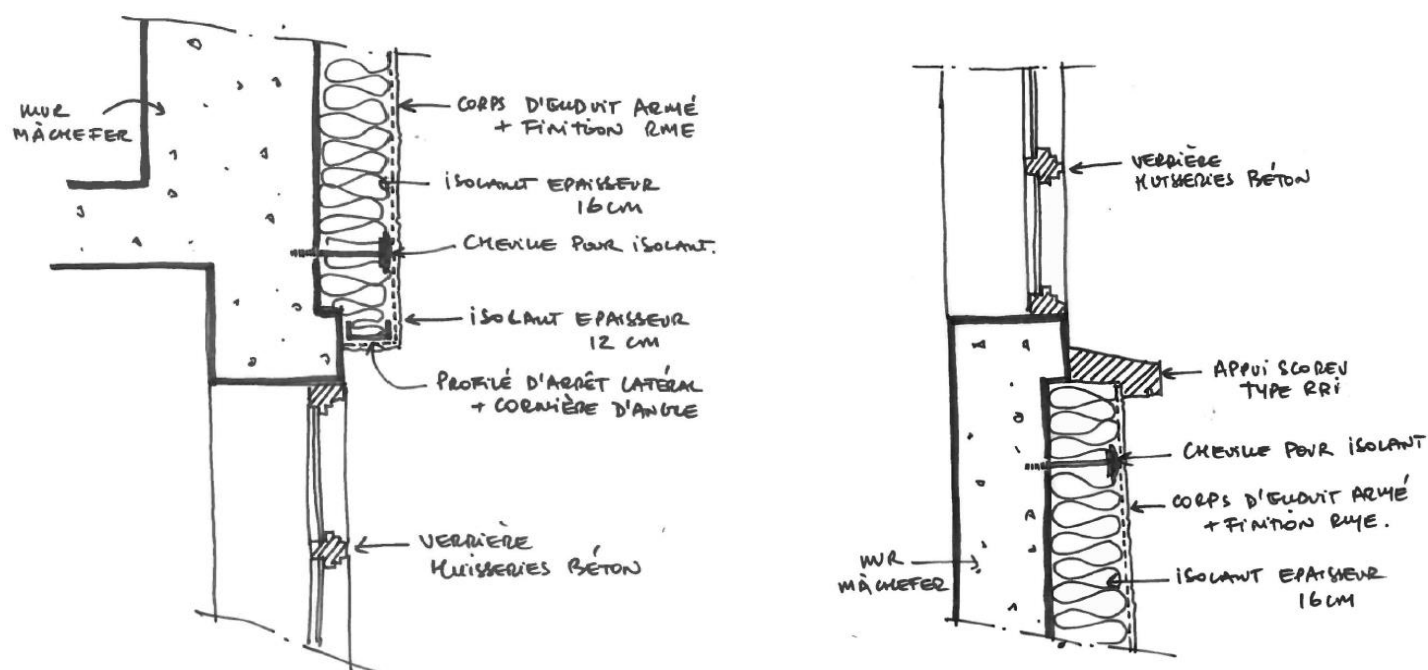
Figure 36: Arrêt de l'isolation aux abords de la verrière

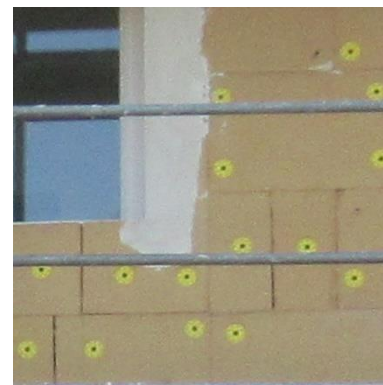
Lors de la dépose de l'échafaudage, il y a eu quelques arrachements de l'enduit (repris ensuite) qui restent visibles. Quelques fissures sont également apparues sur l'enduit malgré une application dans de bonnes conditions de température (printemps). Les prescriptions de mise en œuvre n'ont, en effet, pas été respectées. Ainsi, le harpage des panneaux d'angle (façon de faire se recouvrir les panneaux aux angles entre les rangées) et le décalage des joints n'a pas été soigné.

Figure 40: Alignement des joints entre panneaux (source : André Charron)
