# CREBA

Retour d'expériences

## *Immeuble collectif du XIXème siècle dans le centre historique de Bayonne (Nouvelle Aquitaine)*

# BAYONNE (64) - UNE REHABILITATION ENERGETIQUE ET UNE RESTAURATION PATRIMONIALE

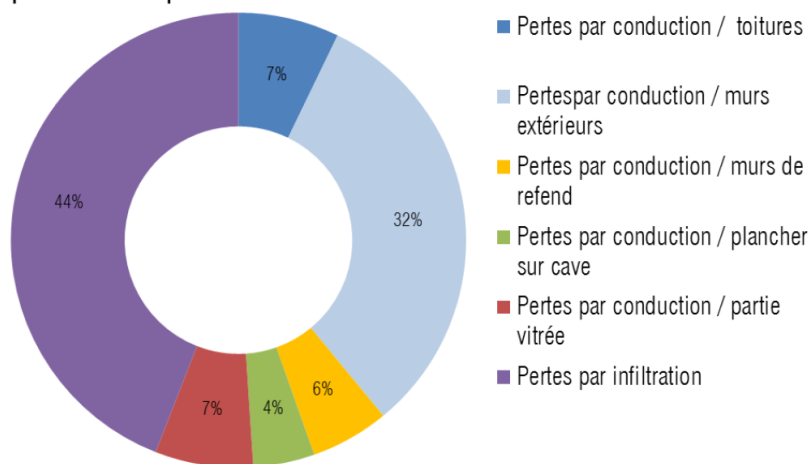
- les infiltrations d'air sont importantes et contribuent de presque moitié aux déperditions énergétiques du bâtiment. Des travaux pour améliorer l'étanchéité à l'air sont donc nécessaires mais cette amélioration implique également la mise en place d'un système de renouvellement d'air efficace pour compenser le renouvellement d'air qui ne sera plus assuré par les infiltrations.

Figure 2 Répartition des postes de déperdition énergétique en période hivernale

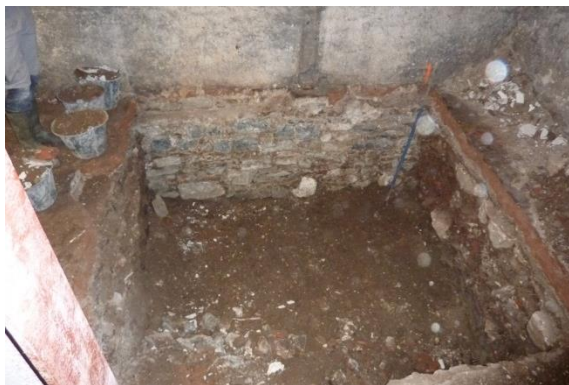
*Fondations ascenseur*

Fondations existantes ont également été conservées à l'exception des fondations de l'ascenseur qui ont été créées lors du projet.

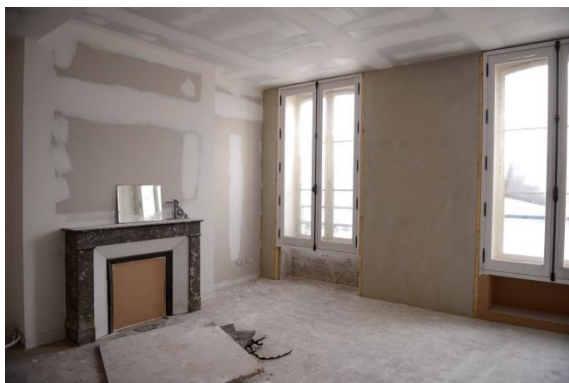
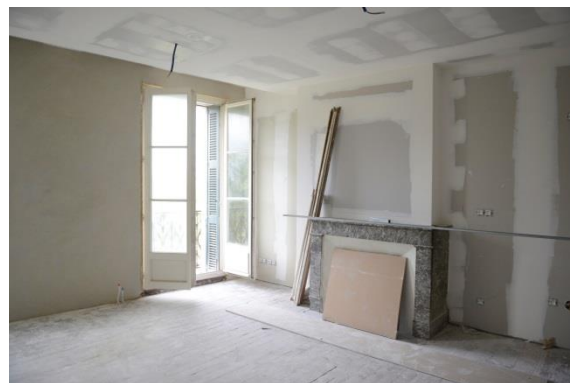
*Enduits chaux chanvre, redressement mitoyen*

- murs de la façade sud-est : réalisation d'un enduit intérieur chaux-chanvre de 40 mm d'épaisseur sur pierre et moellons finition talochée
- murs de la façade nord-ouest : réalisation d'un enduit intérieur chaux-chanvre de 40 mm d'épaisseur sur pierre et moellons finition talochée avec une isolation en panneaux de fibres de bois de 145 mm sur les brisis, au dernier niveau uniquement.

D'après les résultats des simulations thermiques, la mise en place d'un enduit chaux–chanvre entraîne un gain énergétique pour les besoins d'énergie globaux de l'ordre de 15%. Par ailleurs, cette correction thermique permet d'améliorer le confort des occupants tout en supprimant les effets de paroi froide et en préservant l'inertie des murs.

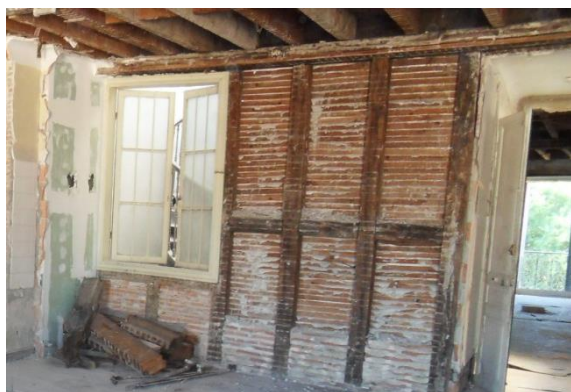
Vide entre pans de bois

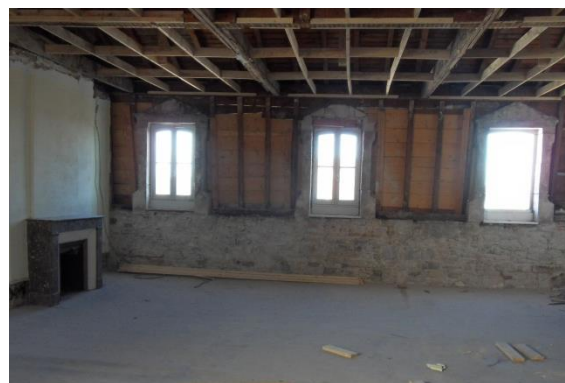
Brisis R+5

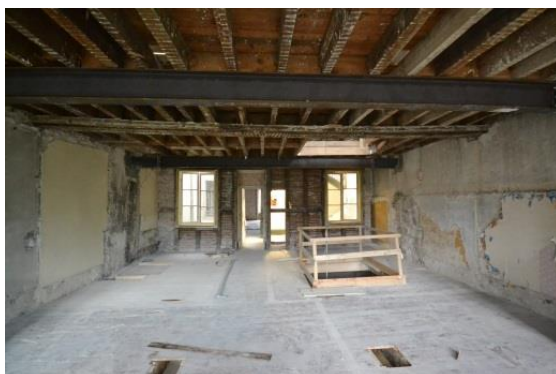
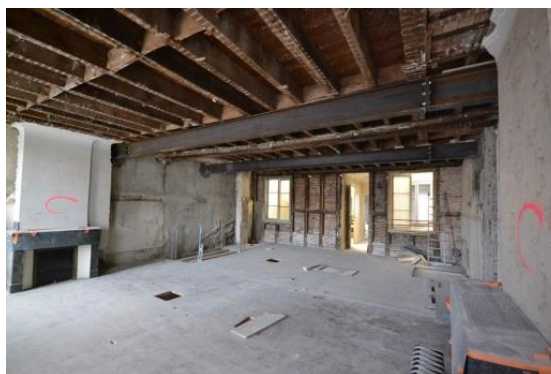
Figure 8 Sol et renforts plancher au 1er étage

Conservation et renforcement des planchers bois intermédiaires par profilés métal suivant les recommandations de l'étude BET.

Conservation et restauration des parquets en chêne avec amélioration de son étanchéité à l'air en périphérie selon un traitement au niveau des plinthes qui ont été collées avec la mise en place d'un joint silicone en finition.

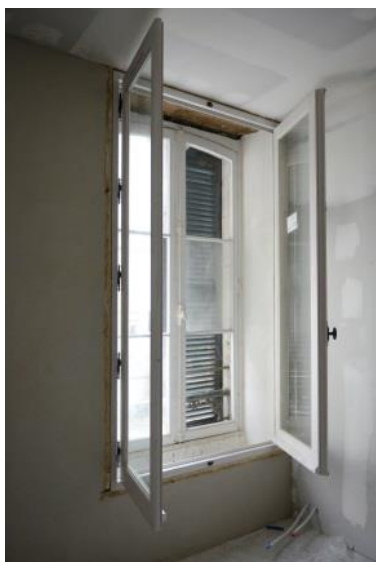
Figure 10 Double menuiserie côté Nord

- Pour la façade nord-ouest, les menuiseries datant du XIX<sup>ème</sup> en simple vitrage ont été conservées avec ajustage, mise en jeu, et mise en place d'une double menuiserie avec un simple vitrage de 10 mm d'épaisseur pour assurer l'isolation thermique et phonique. Pour les ouvertures de cette façade nord-ouest et celles donnant sur la cage d'escalier, le système de double-fenêtre permet de réaliser des gains non négligeables sans compromettre la valeur du facteur lumière jour.

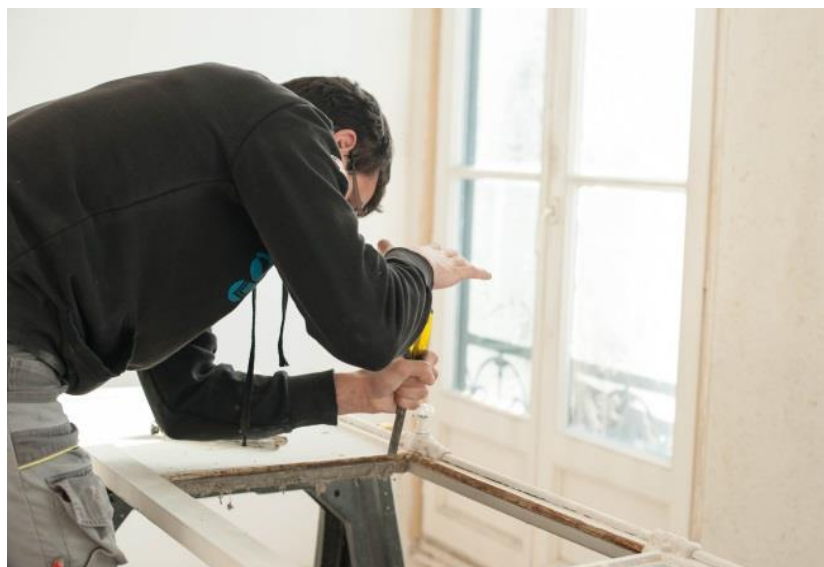
Figure 9 Ajustage et mise en jeu menuiseries Sud conservées

- Pour la façade sud-est, les menuiseries du XIXème avec simple vitrage ont été conservées avec un ajustage et une mise en jeu (la recherche d'apports solaires hivernaux et l'étude thermique ne justifiaient pas la mise en place de double-vitrages)
- Pour les murs donnant sur la cage d'escalier : conservation des menuiseries patrimoniales à l'anglaise et mise en œuvre d'une double menuiserie côté intérieur en simple vitrage pour assurer l'isolation thermique et phonique.

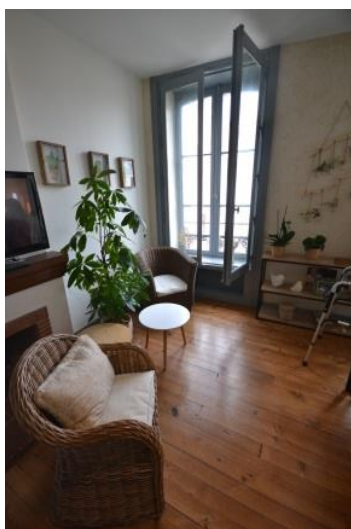
Figure 11 Double menuiserie côté Nord

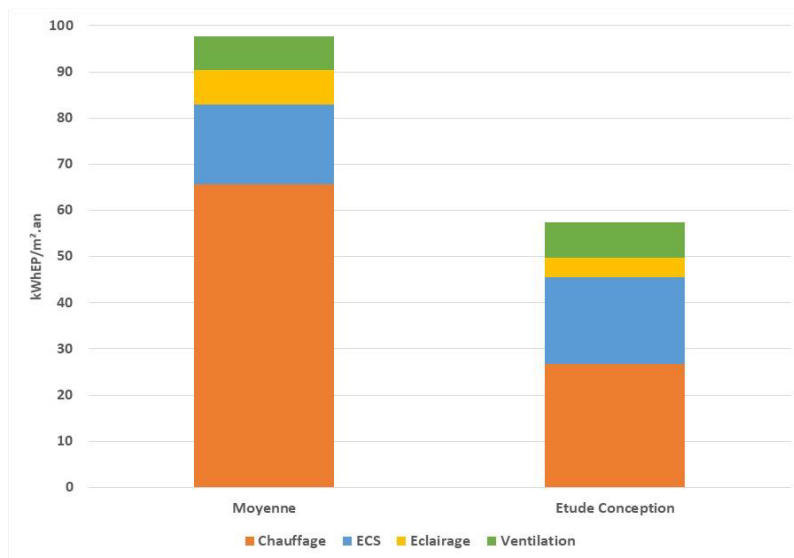
Figure 14 Consommations réelles mesurées de 140 kWhEP/m<sup>2</sup>.an et consommations issues des simulations de 58 kWhEP/m<sup>2</sup>.an

Globalement les objectifs en matière de consommations d'énergie pour les postes d'ECS, d'éclairage et de ventilation, sont proches des résultats issus des études. En revanche, les consommations d'énergie pour le chauffage sont quatre fois plus importantes par rapport aux résultats issus des simulations. Cet écart important est principalement lié à l'occupant : dépassement de la consigne de chauffage, temps d'occupation plus longs et utilisation irrégulière de la chaudière.

En effet, l'analyse des consommations sur une année a permis de mettre en avant l'impact très important de l'usage sur la performance des bâtiments. La sensibilisation des usagers est une étape primordiale pour limiter les écarts entre les résultats issus des simulations et les consommations réelles. Le graphique (fig.6) montre que dans le cas d'un logement dont la température de consigne et le scénario classique d'occupation est identique à celle de l'étude, les consommations réelles présentent un écart de seulement 10 kWhEP/m<sup>2</sup>.an par rapport aux simulations.

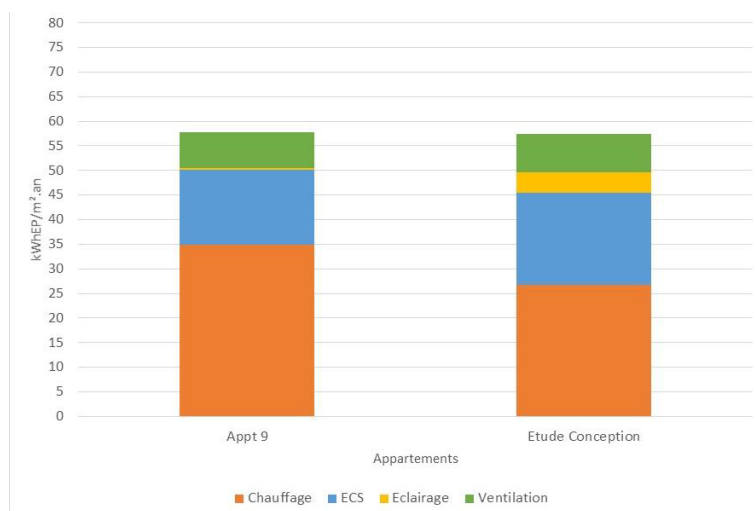
Figure 15 Consommation d'un logement dont l'usage est « vertueux »

Le non-respect des consignes de chauffage, l'occupation permanente ou non, l'arrêt et la remise en marche fréquents de la chaudière générant des pics de consommation lors de la remise en marche., l'ouverture des fenêtres ouvertes avec chauffage ont permis d'expliquer les différences relevées sur certains logements. Ces observations sur l'usage sont également confirmées lorsqu'on regarde les courbes de température en été.
