Janvier 2022

Retour d'expériences

Habitation en pierre calcaire en Ile-de-France

MARINES (95) - UNE REHABILITATION PATRIMONIALE, ECOLOGIQUE ET SOCIALE

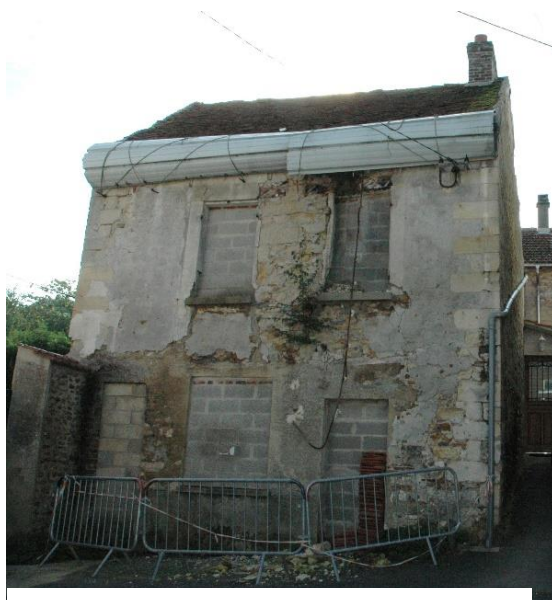
A l'abandon depuis 50 ans, la maison était devenue insalubre et présentait un risque d'effondrement. Suite à la publication d'un arrêté de péril, les ouvertures ont été murées et un bac métallique au bas de la toiture a été installé pour arrêter les éventuelles chutes de tuiles.

Figure 2 : La façade nord montre l'état de délabrement de la maison

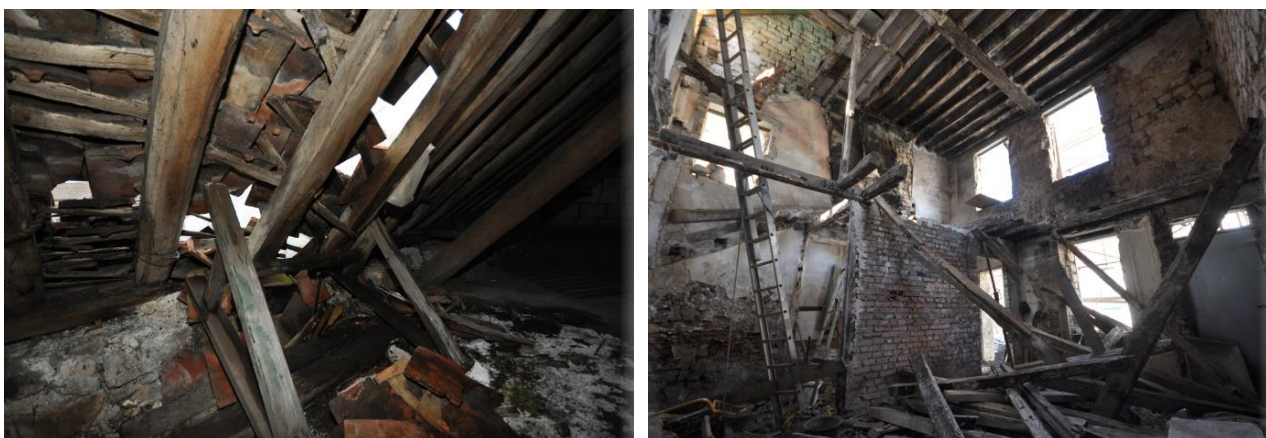
Du fait de nombreux désordres au niveau de la toiture et de la charpente (tuiles manquantes, ruptures des liteaux, des chevrons, de la panne faîtière et du chéneau) l'étanchéité à l'eau de la couverture et l'évacuation de l'eau de pluie via le chéneau n'étaient plus assurées. Les infiltrations d'eau ont ainsi probablement contribué au :

Figure 3 : Les infiltrations d'eau par la toiture ont mis en péril la bâtisse

Un hérissron de sable et de cailloux a été réalisé en sous-dalle afin d'assurer un drainage et de limiter ainsi les remontées capillaires par les murs. Les sources d'infiltration d'eau par la toiture ont été supprimées par la reprise totale de celle-ci.

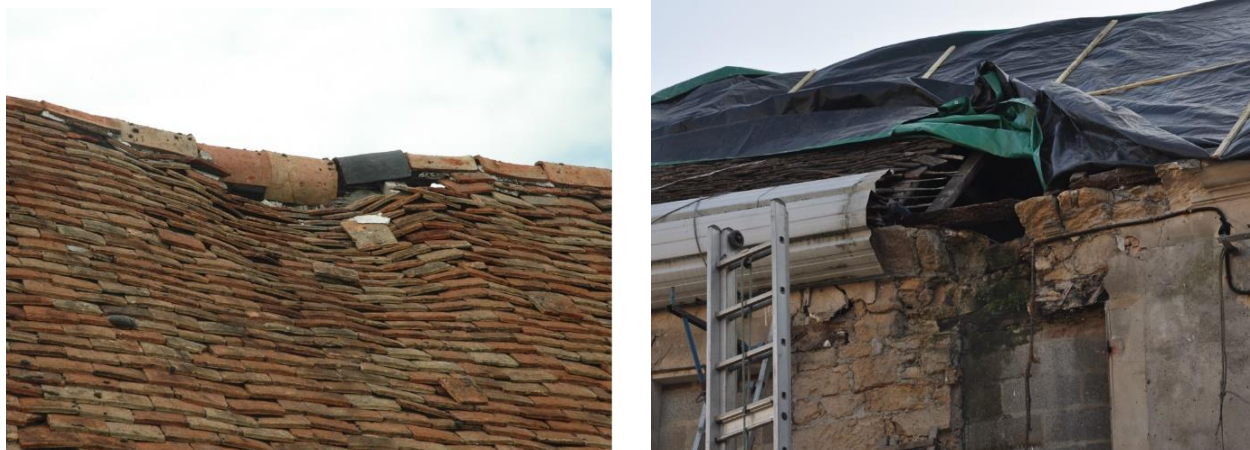
- développement de végétation et de mousse sur les tuiles ainsi que sur les parties de la façade, situées en dessous de la corniche, elle-même fendue à plusieurs endroits. Les enduits et mortiers de scellement se sont dégradés avec le temps, ce qui a également favorisé les infiltrations au niveau des façades,
- pourrissement et rupture des linteaux en bois
- développement de moisissures au niveau des murs intérieurs, des planchers intermédiaires et des éléments de la charpente,
- décollement des revêtements intérieurs.

Figure 4 : Des failles dans la couverture et au niveau de la corniche

Un chaînage en béton armé a été réalisé au niveau de l'arase pour assurer la bonne tenue de l'ensemble des murs et remplacer l'ancienne corniche.

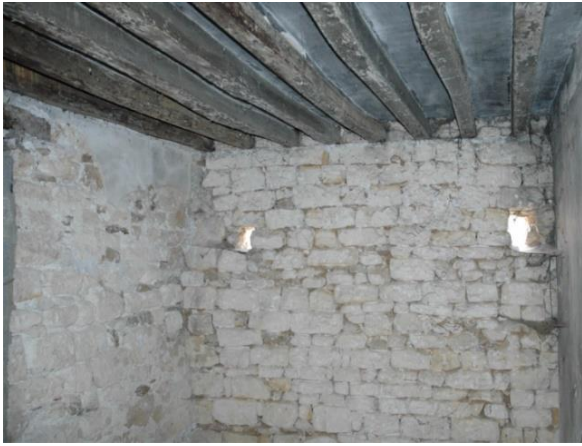
Figure 6 Murs en pierres en bon état à conserver

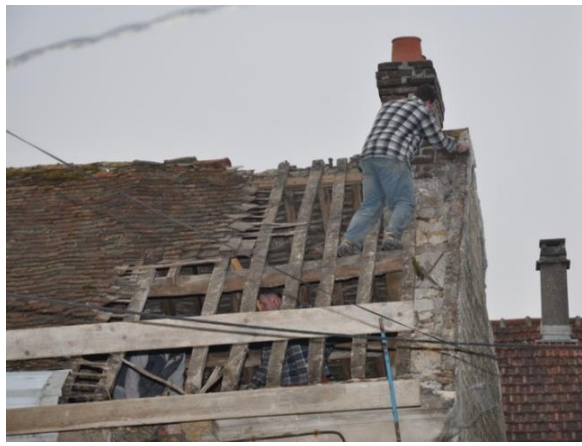
Figure 7 Déconstruction du toit et récupération des tuiles

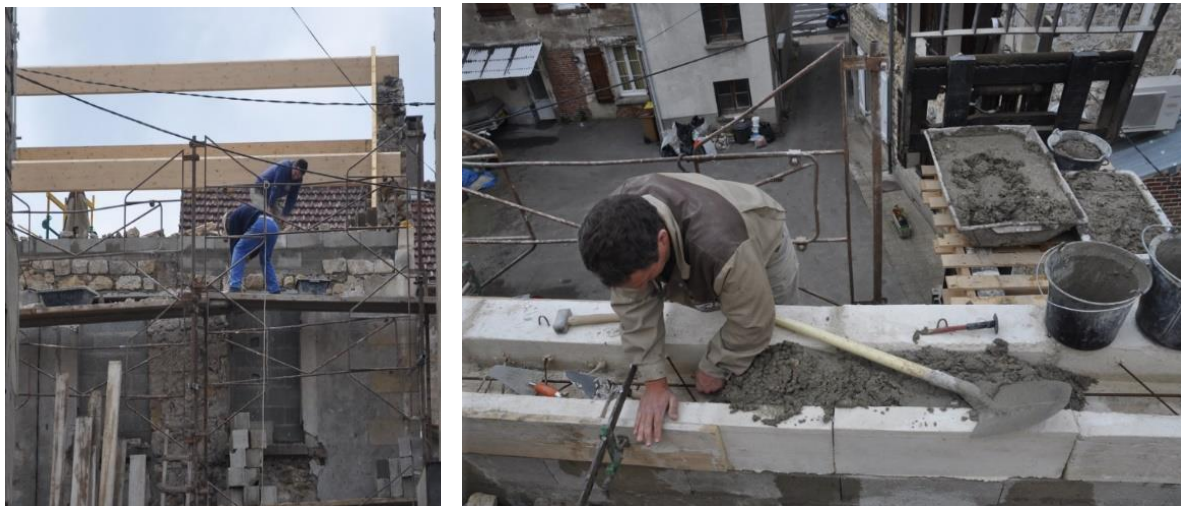
Figure 8 Consolidation de la structure et reprise de l'arase avant pose de la charpente

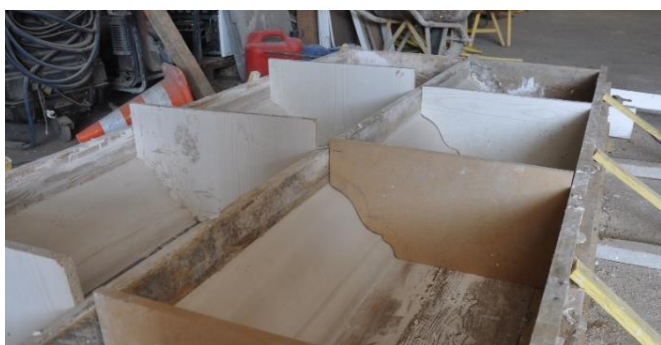
Figure 9 Le moule à plâtre pour la corniche

La partie visible de la corniche a été refaite en plâtre à l'identique pour respecter l'esthétique de façade des maisons rurales du Vexin français du 19ème siècle.

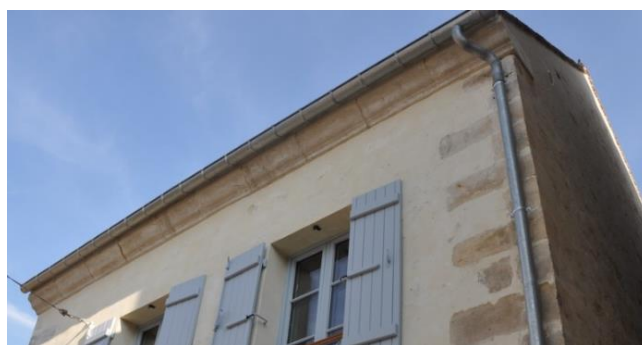
Figure 10 Enduit Chaux et corniche en plâtre

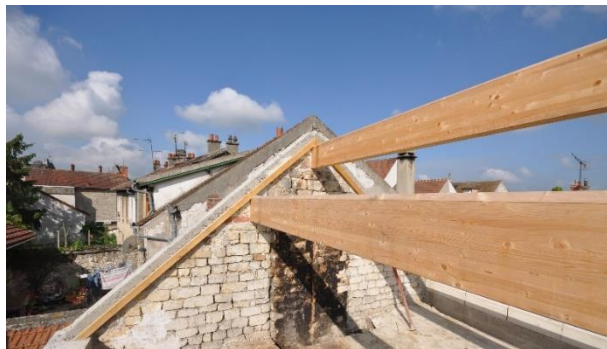
Figure 11 Le volume du dernier étage, plus vaste grâce aux poutres en lamellé- collé

La charpente d'origine a été entièrement déposée et aucun élément n'a été conservé. Afin d'augmenter l'espace habitable, les éléments d'origine ont été remplacés par des poutres en lamellé-collé faisant office de pannes. En effet, le lamellé-collé permet l'emploi de bois de plus faibles sections pour des portées supérieures ou égales à celles des bois massifs.

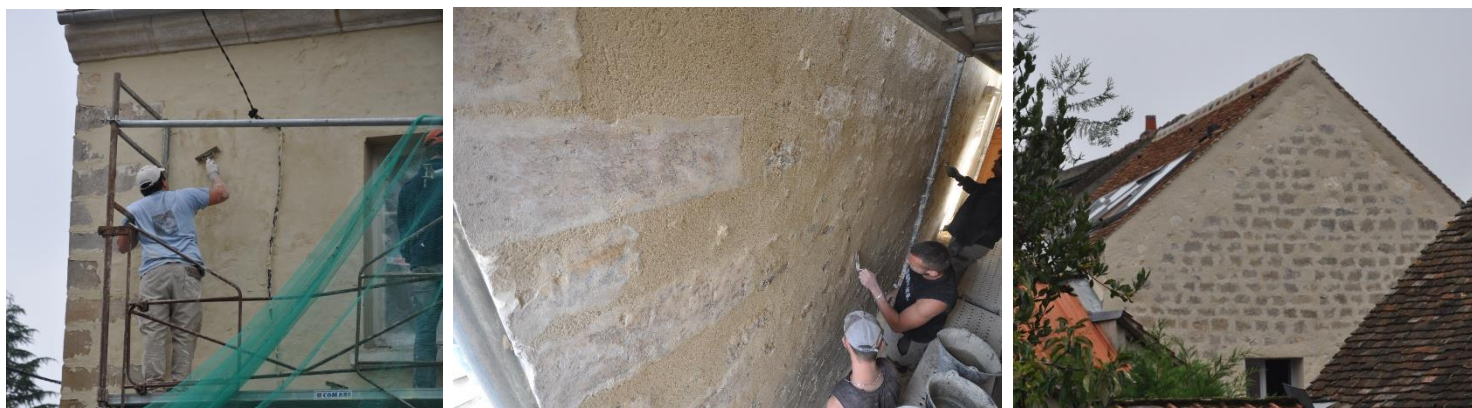
Figure 12 Pose d'un enduit plein sur la façade principale et d'un enduit à pierre de vue sur les façades orientées est et ouest

À l'extérieur, les murs périphériques sont repris en pierre de pays et pierres massives pour les angles. Après la pose de nouveaux mortiers de joint entre les moellons, les façades ont été enduites au plâtre et à la chaux avec une attention particulière pour assurer la continuité des enduits avec les chaînes d'angles et les linteaux. Une technique traditionnelle de pose d'enduit dite à pierre de vue a été appliquée afin de laisser visible une partie des moellons et les pierres d'angles. Ces travaux ont redonné au bâti une cohérence, une étanchéité à l'eau et une esthétique.

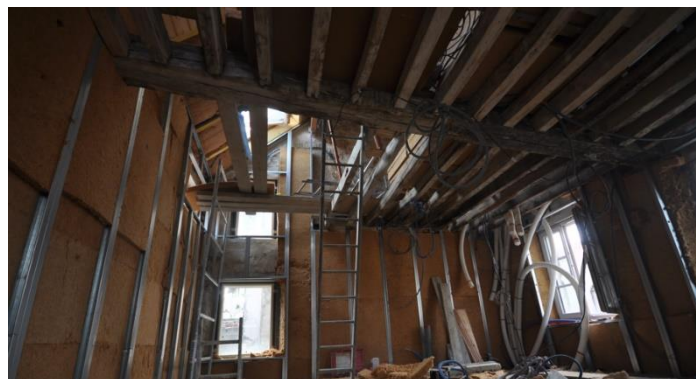
Figure 13 Isolation en laine de bois

L'isolation par l'intérieur (ITI) des murs (est, ouest et sud) a été réalisée avec des panneaux de laine de bois de 16 cm d'épaisseur sur une ossature rapportée. Un frein-vapeur a été ajouté entre les deux premières couches d'isolant réparties de l'intérieur vers l'extérieur par couches de 4 cm, puis 4 cm et enfin 8 cm.

Du fait de l'orientation nord, l'isolation par l'intérieur du mur de la façade principale a été réalisée avec des panneaux de laine de bois de 20 cm d'épaisseur. Cette épaisseur supplémentaire permet de compenser les variations de température plus importantes sur la façade nord notamment en hiver. Au rez-de-chaussée et au premier étage, l'isolation intérieure est protégée par une contre-cloison en plaques de plâtre enduites à la chaux.

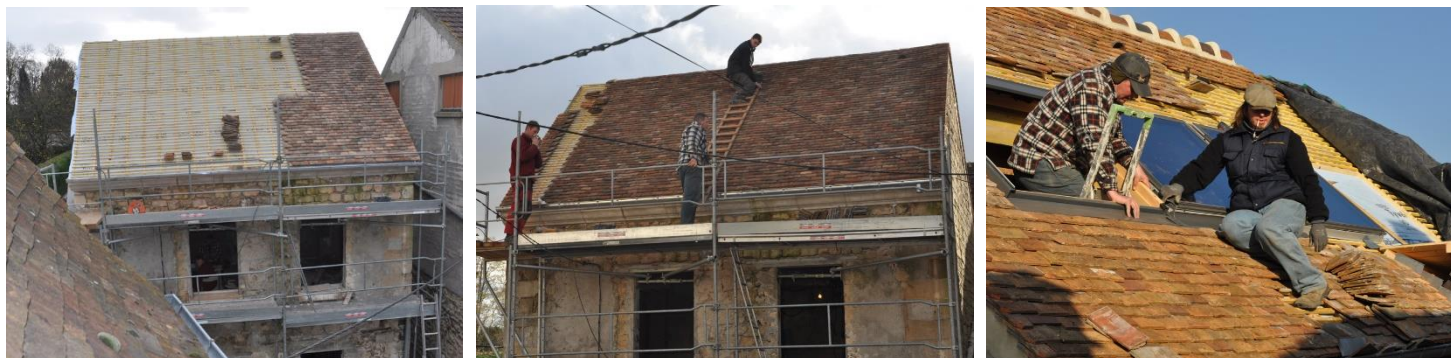
Figure 14 Pose des tuiles plates aux couleurs orangées

Au niveau de la toiture, la couverture a été restaurée à l'identique. Ce sont les tuiles d'origine qui ont été déposées, puis nettoyées et réutilisées. Le dimensionnement de la charpente a permis de conserver ces éléments d'origine relativement lourds. La grande variété de teintes de ces tuiles, d'ocre à brun, est due à la diversité des argiles utilisées, aux inégalités de cuisson et à la patine du temps.

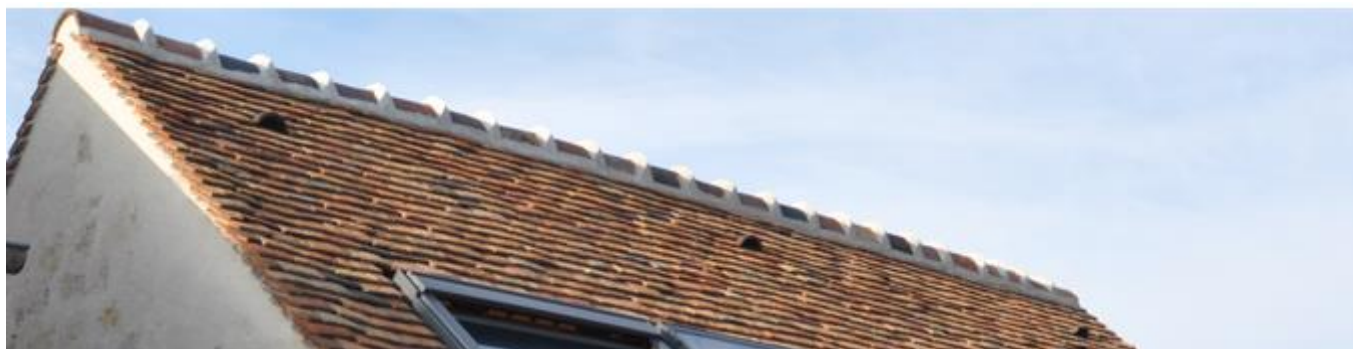
Figure 15 Tuiles plates et crêtes de coq sont de rigueur

Par ailleurs, le maître d'ouvrage a choisi de recréer un faîtage traditionnel caractéristique de l'identité architecturale du Vexin français, en scellant les tuiles faîtières par un mortier de chaux et de plâtre. Cette technique se caractérise par la mise en œuvre d'épais crêtes de coq servant à la fois de liaison entre les tuiles faîtières et de décor sobre tout en assurant une partie de l'étanchéité de la toiture.

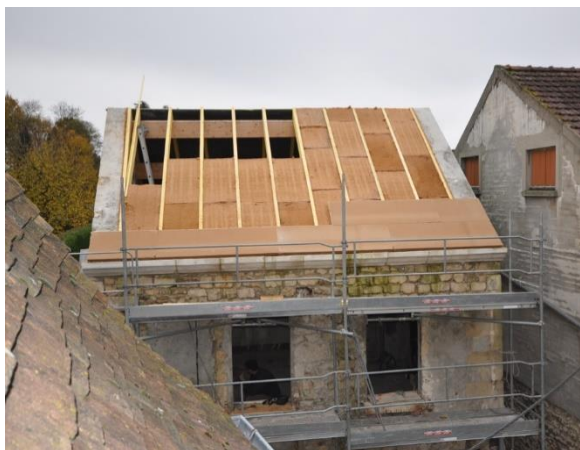
Figure 16 Pose des panneaux de fibres de bois à l'extérieur de la charpente

Par l'extérieur, des panneaux de fibres de bois rigides de 20 cm d'épaisseur ont été disposés sur les chevrons en sous-toiture. Cette première couche d'isolation a été complétée par une deuxième couche posée entre chevrons avec des panneaux de laine de bois semi-rigides de 18 cm d'épaisseur. Ce procédé d'isolation nécessite bien sûr la mise en œuvre d'un pare-pluie HPV à l'extérieur de l'isolation et d'une membrane pare-vapeur côté intérieur. En surface, ce sont des panneaux OSB qui ont été posés en parement intérieur.

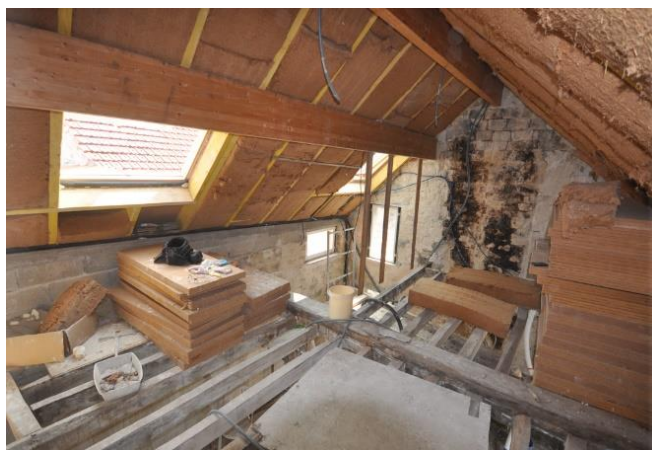
Figure 17 Pose des panneaux de laine de bois côté intérieur de la charpente
