# CREBA

Retour d'expériences

## *Maison rurale en pierre et terre crue dans la région Occitanie*

## AURIGNAC (31) - REHABILITATION D'UNE ANCIENNE GRANGE EN HABITATION

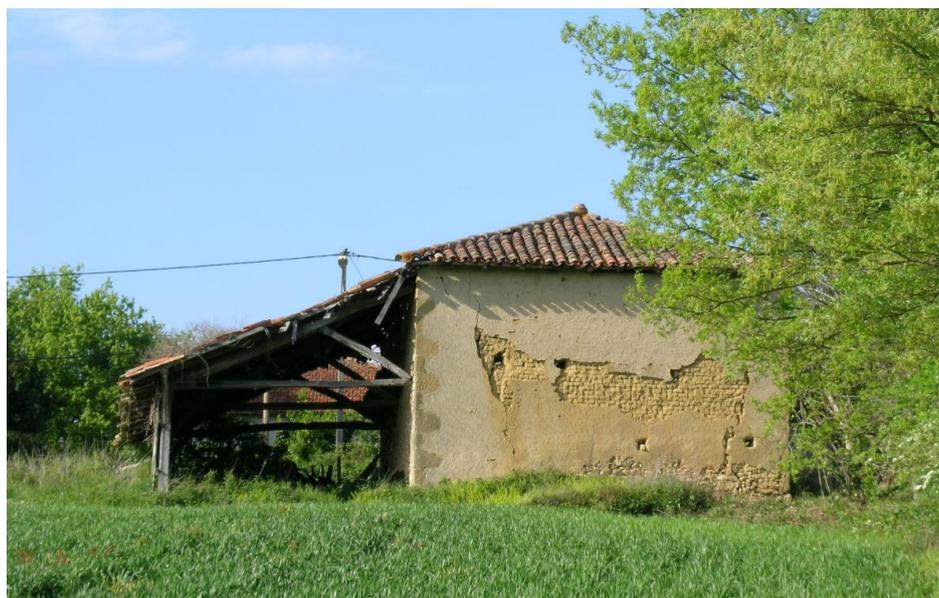
Figure 3 : Façade sud avec appentis situé à l'ouest

La façade sud de la grange construite en adobes enduites ne présente pas d'ouvertures. Des fissures de tassement et la chute de plaques d'enduits sont observées mais sans aucune trace de pathologies de nature structurelle.

Les fissures présentes en façade n'étant que superficielles et non structurales, elles ont simplement été rebouchées avec du mortier. Aucun agrafage ou autre renforcement structurel n'a été nécessaire sur la grange.

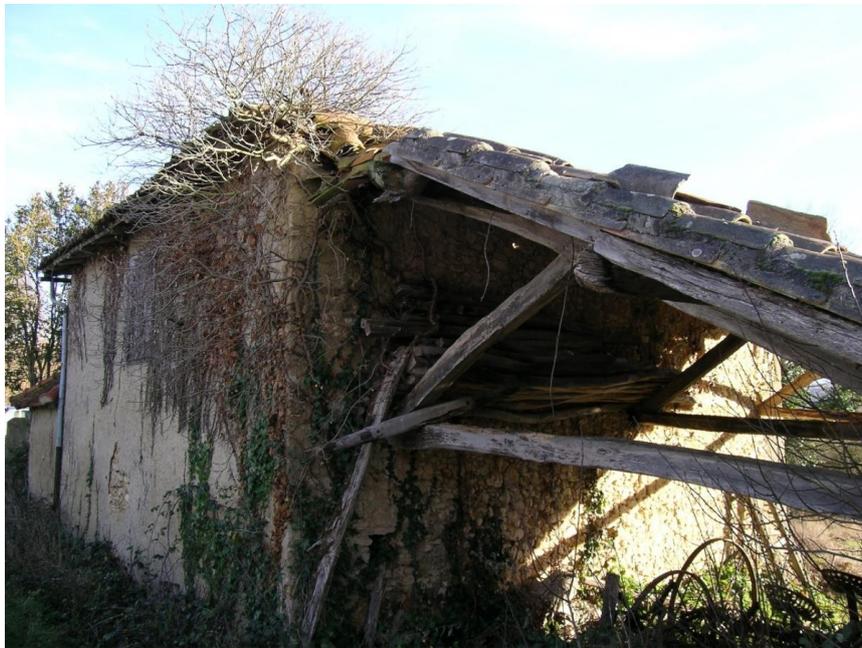
*Figure 4 : Façade nord avec ouverture permettant d'atteindre l'étage*

La façade nord possède une unique baie ouvrant sur l'étage. Le développement de lierre et autres racines sur cette façade ont affecté l'enduit extérieur et certaines parties de la maçonnerie de terre crue.

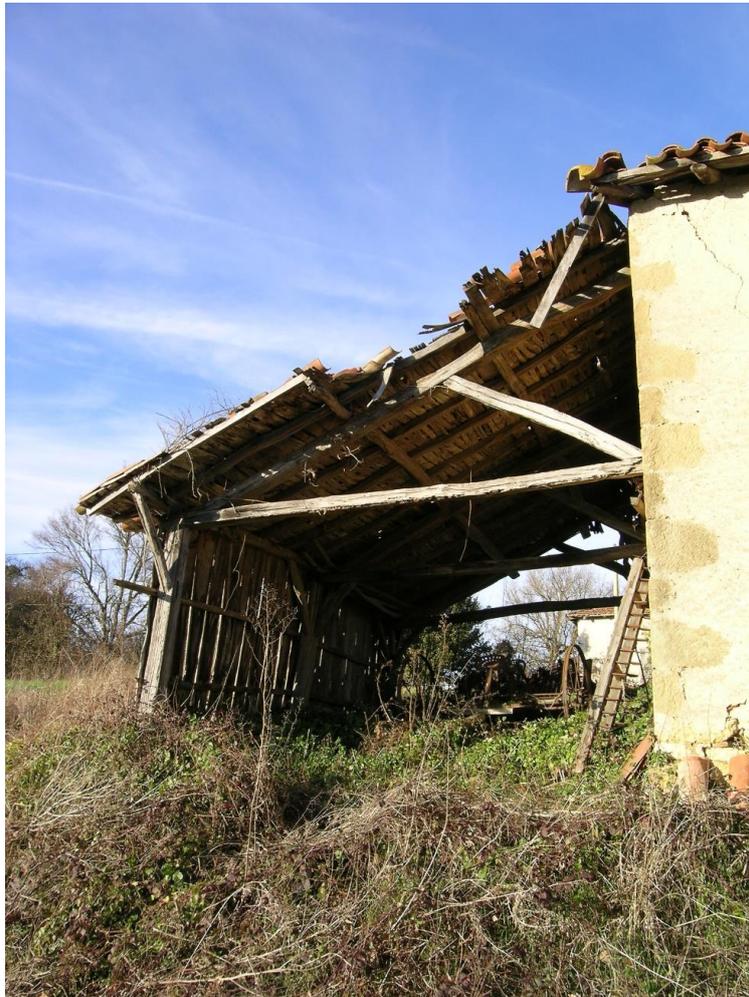
*Figure 5 : État de l'appentis avant travaux*

Suite à l'affaissement d'un poteau de l'appentis, l'ensemble de la toiture a été déstabilisée.

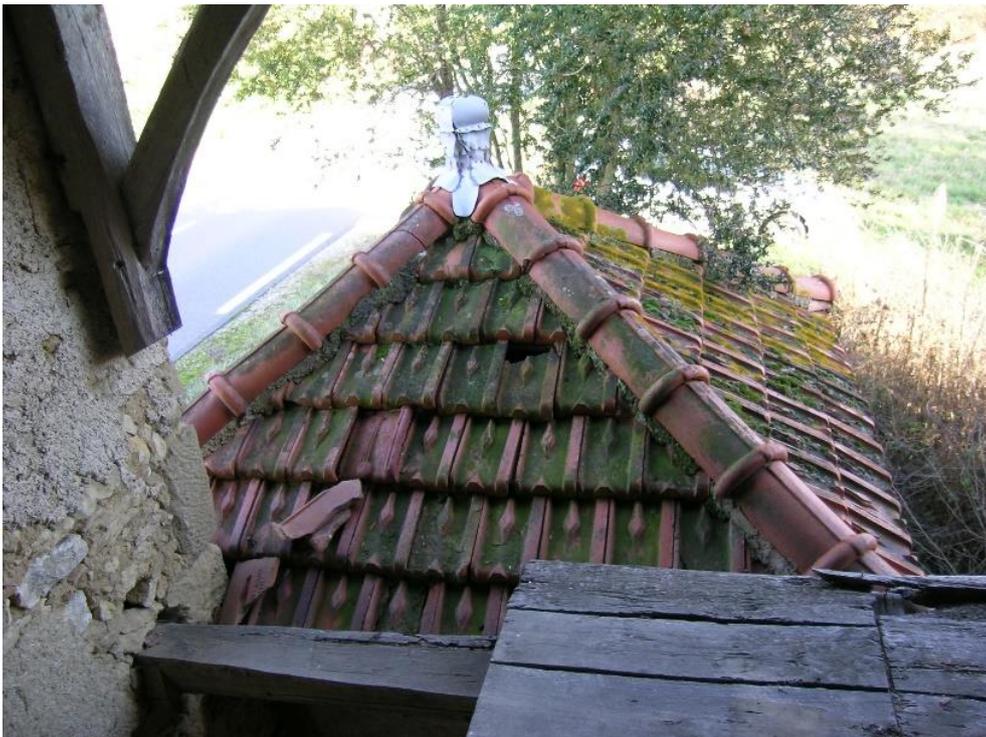
Figure 7 : Vue sur la toiture de l'édicule

Un édicule situé devant la façade principale, entièrement plâtré à l'intérieur faisait office de toilettes, l'évacuation et la fosse ayant été mis à jour lors des travaux. Il est couvert d'un toit à quatre pans, composé de tuiles mécaniques losangées avec des arêtes en tuile faitière demi-ronde. Un poinçon de toiture a été installé au point de rencontre des arêtes.

Lors de la réhabilitation, il a été envisagé dans un premier temps de détruire l'édicule, mais les maîtres d'ouvrage ont finalement décidé de le conserver comme lieu de réserve. La couverture de l'édicule extérieur a été réhabilitée entièrement grâce au réemploi des tuiles canal provenant de la déconstruction de la couverture de l'ancien appentis.

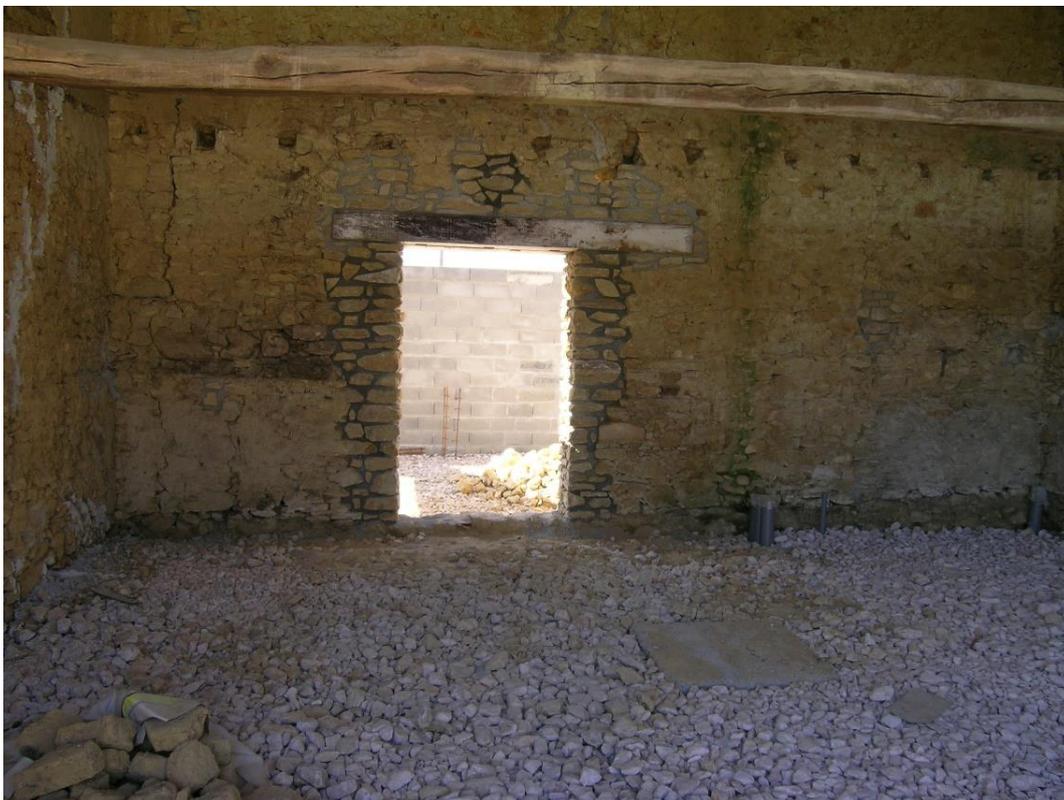
Figure 13 : Création de l'ouverture murale

Malgré la stabilité des murs existants de la grange, les parois de l'extension jouent un rôle de contrefort supplémentaire pour le mur nord. L'ancien mur ouest de la grange est devenu le mur de séparation entre la grange et l'extension neuve. Ce mur a donc été percé, pour créer une ouverture rectangulaire permettant le passage entre les deux parties de l'habitation. La maçonnerie en pierre et le linteau bois ont été conservés apparents.

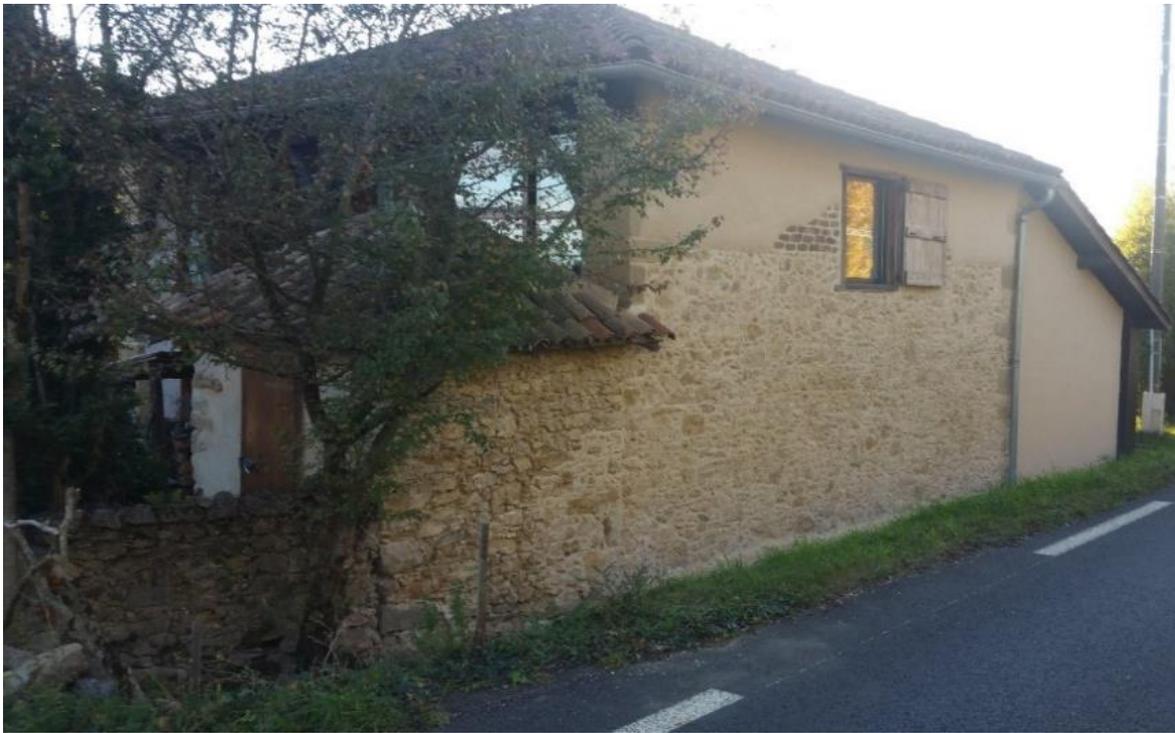
*Figure 14 : Vue sur le mur nord après travaux*

Le mur en pierre, situé au nord, est isolé par l'intérieur avec de la laine de bois semi-rigide d'épaisseur 12 cm posée dans une ossature bois, entre un frein-vapeur et des plaques de fibres-gypse vissées sur l'ossature. La maçonnerie extérieure en pierres apparentes a été conservée sur la partie basse de ce mur, tandis que la partie haute a été enduite à la terre comme le montre la figure 15. Seule une toute petite partie de la partie haute du mur est restée sans enduit pour mettre en valeur la présence d'adobes. L'intérieur a également été enduit à la terre crue.

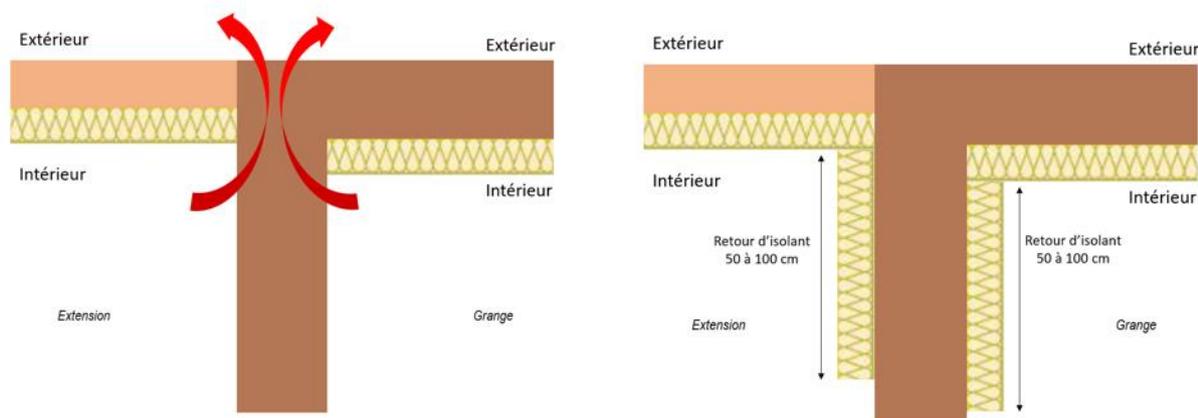
Figure 21 Avant et après traitement du pont thermique

Toutefois ce retour d'expérience permet de mettre en avant un point de vigilance. Dans cette opération, le mur ancien orienté ouest et séparant l'extension de la bâtisse d'origine peut potentiellement générer un pont thermique à la jonction avec la façade nord qui a été isolée par l'intérieur. Dans ce cas de figure, réaliser un retour de l'isolant sur le mur ouest et ceci, sur une distance comprise entre 60 cm et 1m permet de fortement minimiser le pont thermique. Bien que ce retour ne soit pas toujours très esthétique, il peut être intégré à l'architecture intérieure en se plaçant derrière des équipements ou autres aménagements.
