CREBA

Retour d'expériences

Bâtiment tertiaire en pierre dans la région Occitanie

PAILHES (09) - REHABILITATION ENGAGEE D'UNE MAISON DE VILLAGE DU XIXe SIECLE EN BISTROT DE PAYS

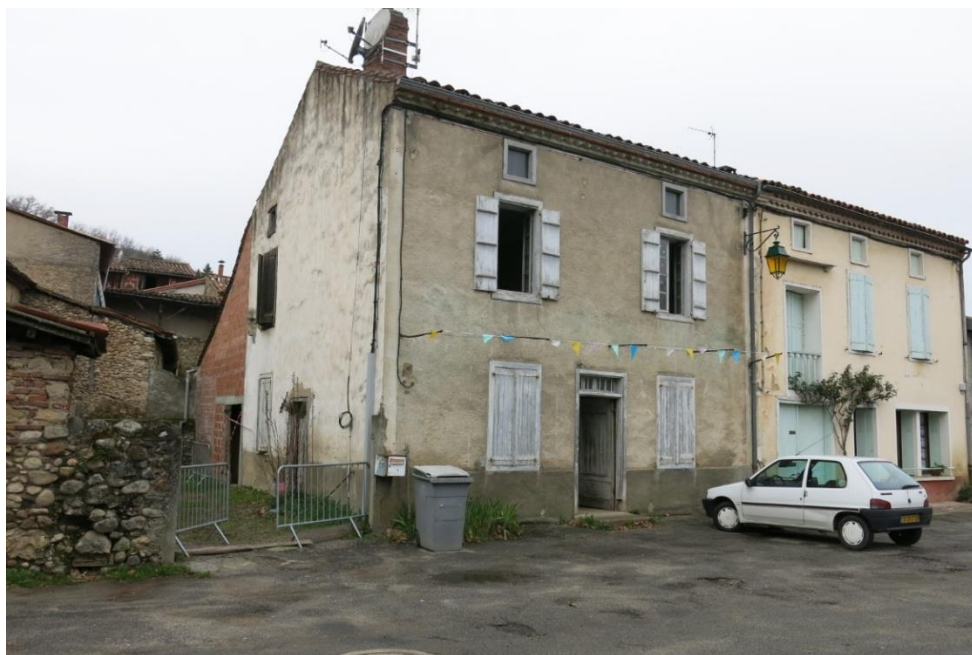
Avant l'acquisition du bâtiment par la mairie de Pailhès, l'étage avait été transformé en lieu associatif et accueillait un cabinet médical. Le rez-de-chaussée était vétuste et le plancher bas situé au-dessus d'un vide sanitaire n'était plus adapté à un passage régulier.

Figure 2 : Vue du bâtiment depuis la place de l'église avant les travaux (source : Barthélémy Dumons)

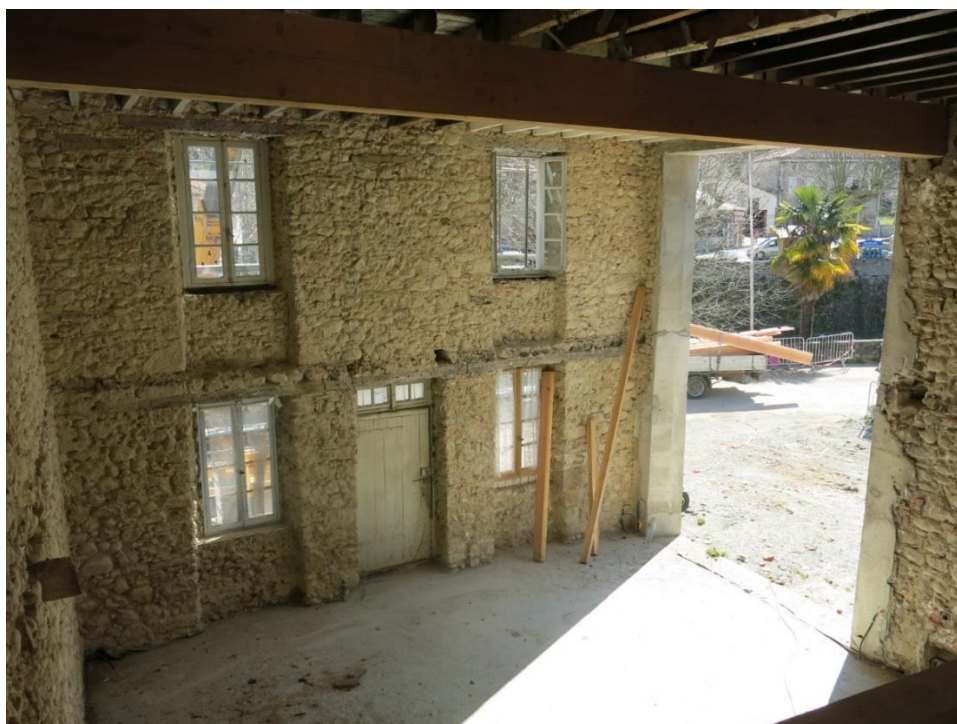
La maçonnerie est constituée de moellons en pierres issues de carrières de proximité, peu retravaillées. Les pierres sont hourdées au mortier de terre et de chaux. Un enduit à la chaux protégeait les élévations, coté extérieur avec une finition plâtre coté intérieur. Les parois, non isolées, mesurent environ 40 cm d'épaisseur et étaient dans un état satisfaisant ne nécessitant pas de réfection. Cette maçonnerie porteuse a une forte inertie thermique (déphasage de 11h) grâce à sa structure lourde. Ce type de maçonnerie en pierre brute est très courante au sein du département, aussi bien pour des édifices urbains que pour des bâtiments ruraux.

Des remontées capillaires ont été observées à la base des murs, l'humidité provenant de l'artificialisation des espaces extérieurs adjacents. L'humidité contenue dans le sol ne peut donc s'échapper qu'en passant par la base des murs, dégradant ainsi le bâti.

Figure 3 : Maçonnerie de pierres apparentes une fois l'enduit retiré (source : Barthélémy Dumons)

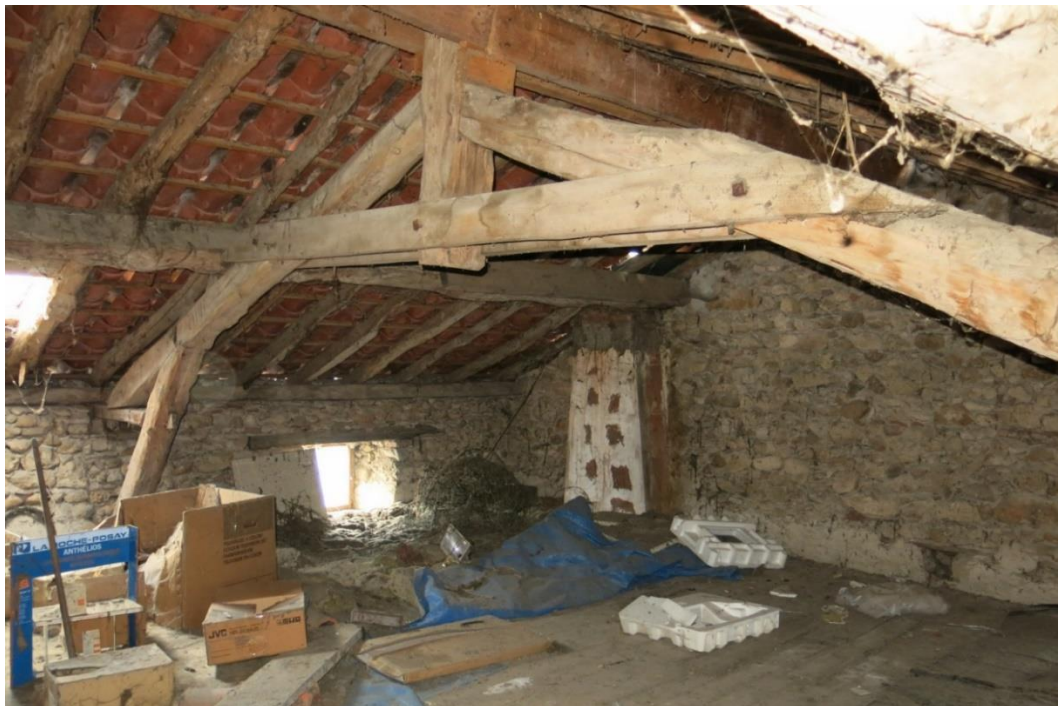
Les combles, qui servaient de stockage, possèdent une grande hauteur sous plafond et étaient propres. L'état global de la charpente et des planchers était satisfaisant du fait d'une rénovation assez récente de la couverture durant laquelle les voliges abimées ont été retirées et les tuiles directement posées sur les liteaux.

Figure 4 : Etat des combles avant travaux (source : Barthélémy Dumons)

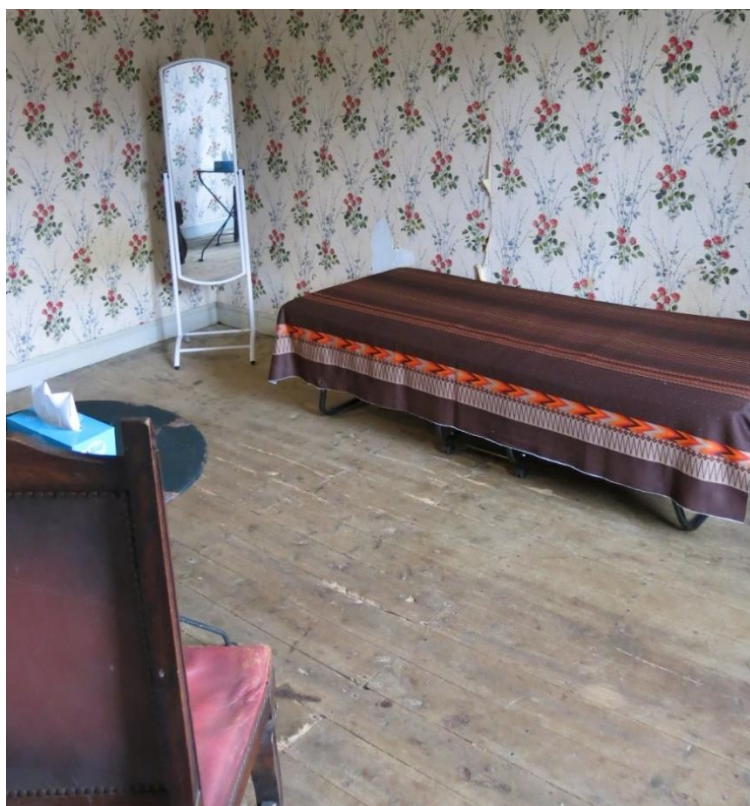
Le plancher intermédiaire, composé d'un parquet bois posé sur des poutres et solives, était dans un état correct. En revanche, les planchers bas étaient trop dégradés par l'humidité provenant du vide-sanitaire dont les grilles d'aération étaient très probablement bouchées. Ces planchers ont donc été déposés.

Figure 5 : Etat du parquet situé sur le plancher intermédiaire avant travaux (source : Barthélémy Dumons)

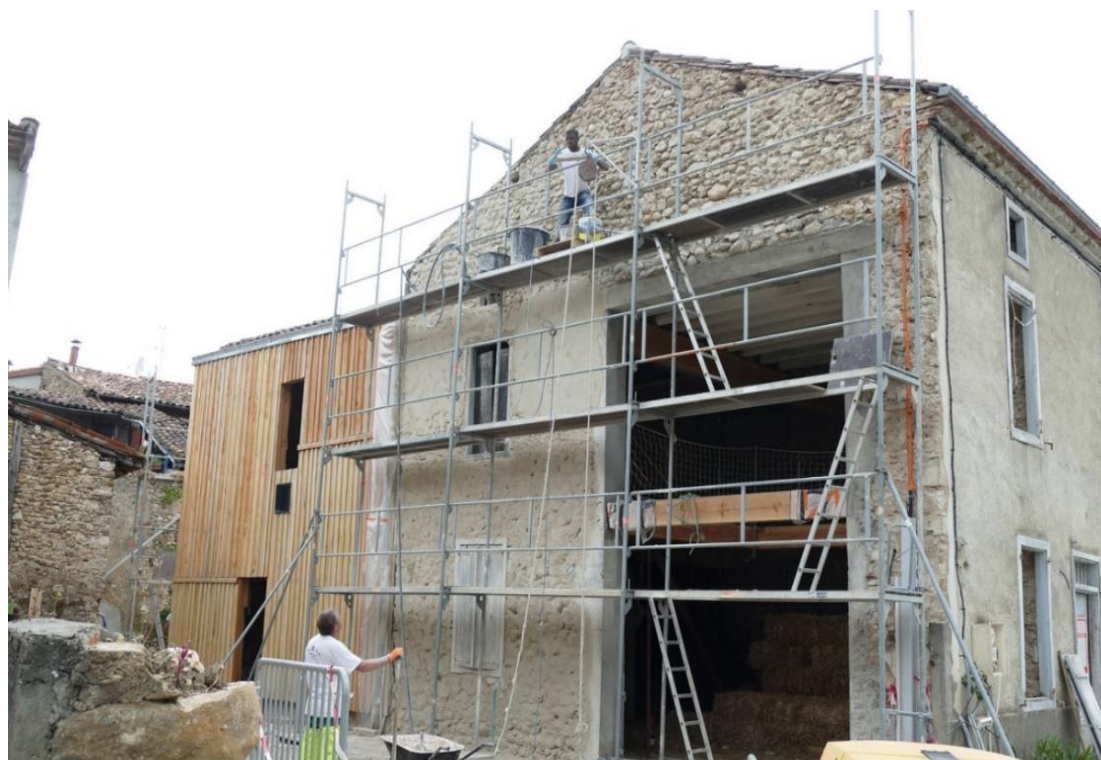
Figure 11 : Création de l'ouverture vitrée en façade sud, mise en œuvre de l'encadrement en béton armé et du linteau en bois au niveau intermédiaire

La charpente a été maintenue en l'état. La modification majeure apportée au bâtiment existant consiste en la création d'une grande ouverture vitrée sur la façade sud, donnant directement sur la cour où un espace de restauration est installé. Cette ouverture permet à la lumière naturelle d'éclairer les tables du rez-de-chaussée et celles situées au niveau de la mezzanine.

Pour cela, la moitié de la façade sud a été démolie, puis un encadrement en béton armé a été maçonné avec un linteau en bois posé en son milieu, permettant de délimiter l'ouverture vitrée et le premier étage.

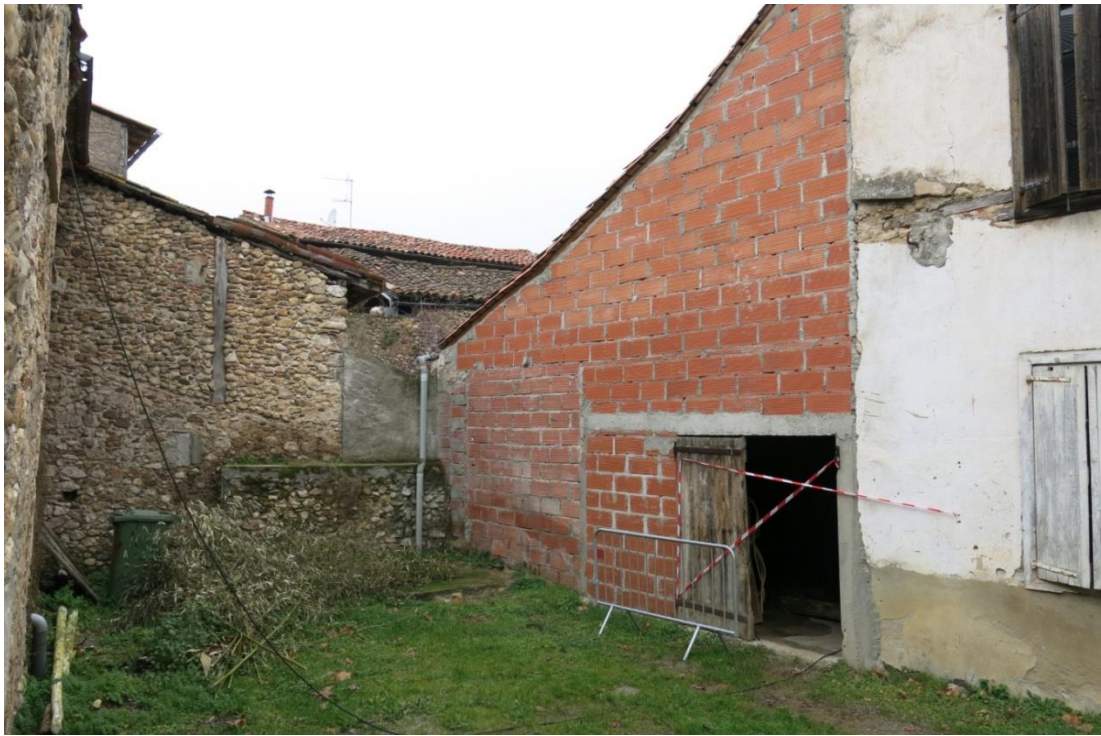
Figure 13 : Ancienne grange avant destruction

L'ancienne grange en brique à simple pente a été démolie puis une extension en ossature bois de 44,5 m², double pente et bardage à lames verticales en acacia, chêne et mélèze brut du côté cour, a été construite sur son emprise.

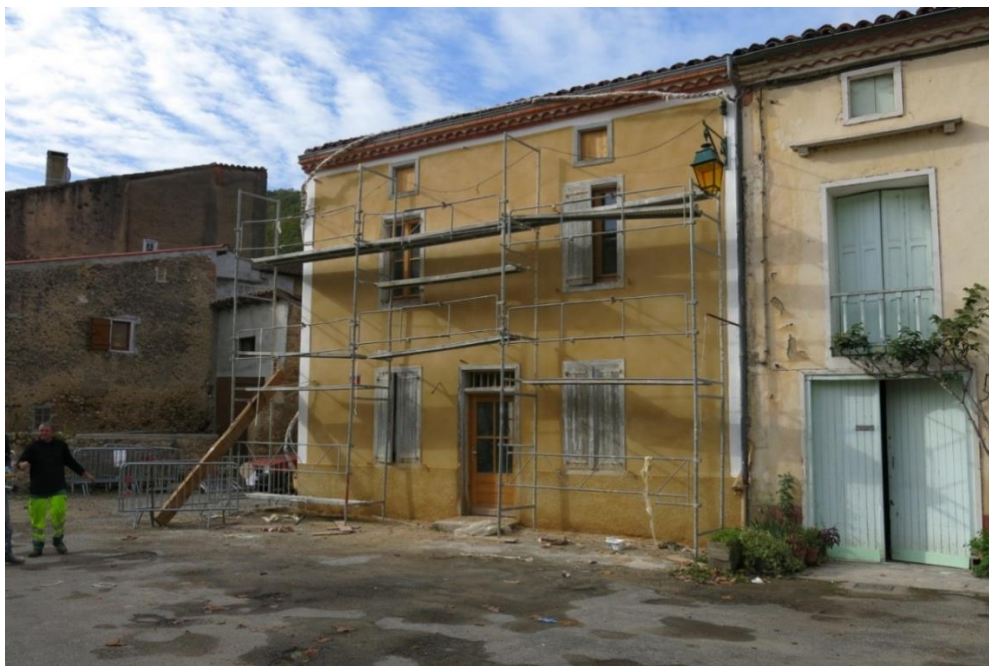
Figure 17 : Pose de l'enduit chaux sur la façade est (source : Barthélémy Dumons)

Le mur nord étant mitoyen, il n'est pas en contact avec l'extérieur, mais avec un autre bâtiment probablement chauffé. Il a donc été décidé de ne pas l'isoler. Un enduit intérieur à pierre vues a été réalisé pour le mur nord, permettant de le mettre en valeur. Pour tous les autres murs existants intérieurs en pierre, un enduit chaux-chaivre de **6 cm (R=0,85 K.m²/W)** produit sur le chantier a été posé. Les enduits existants à l'extérieur ont été piqués puis remplacés par un nouvel enduit chaux.

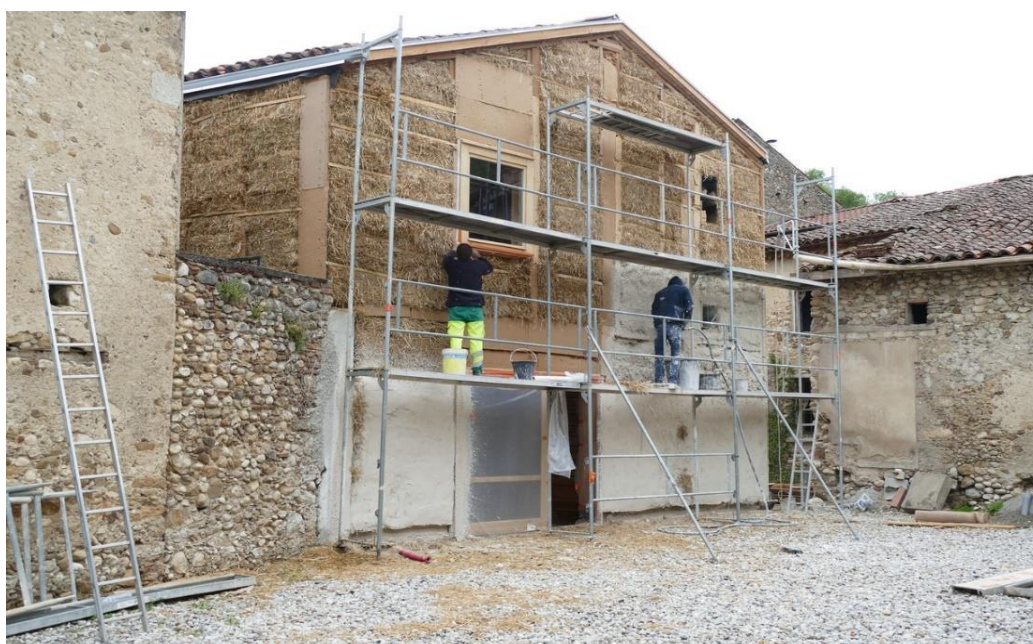
Figure 18 : Installation de la paille d'isolation côté jardin de l'extension en ossature bois, sur la façade ouest de l'extension

L'extension a été isolée grâce à un remplissage en paille locale de **37 cm (R=7,1K.m²/W)** et un revêtement à la chaux pour les façades orientées ouest et nord. Quant à la partie sud avec bardage, elle a été isolée avec de la laine de bois sur **14 cm (R=4K.m²/W)**.

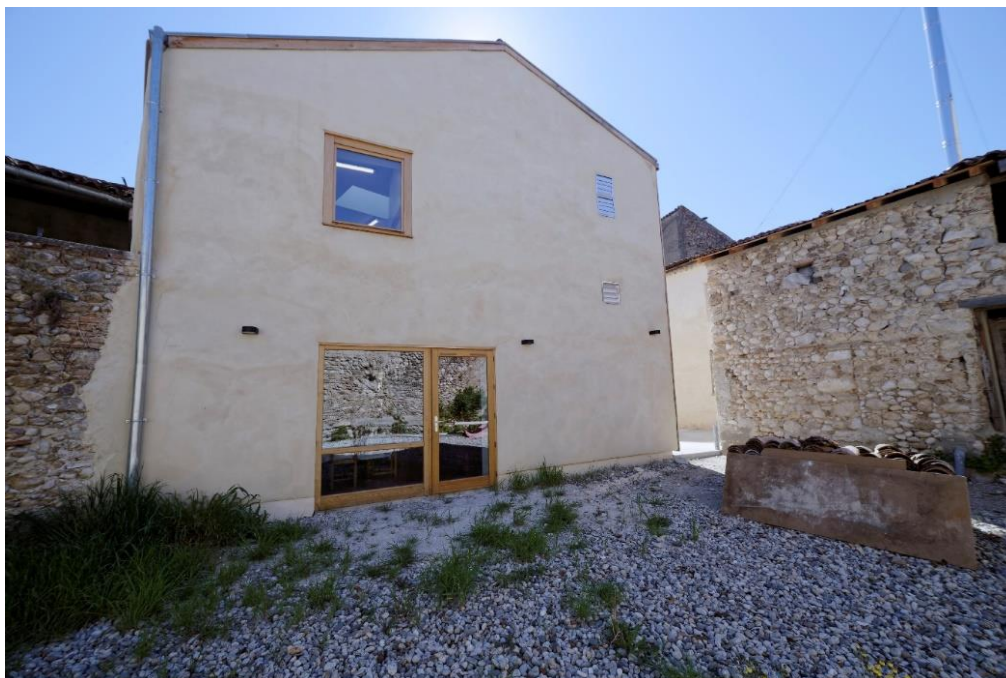
Figure 19 : Revêtement à la chaux du mur ouest isolé à la paille (source : Barthélémy Dumons)
