Retour d'expérience

Bâtiment tertiaire en pierre tendre en Pays de la Loire

BAUGÉ-EN-ANJOU (49) – RESTAURATION ET REQUALIFICATION DE L'ANCIEN TRIBUNAL EN ESPACE NUMÉRIQUE COMMUNAL

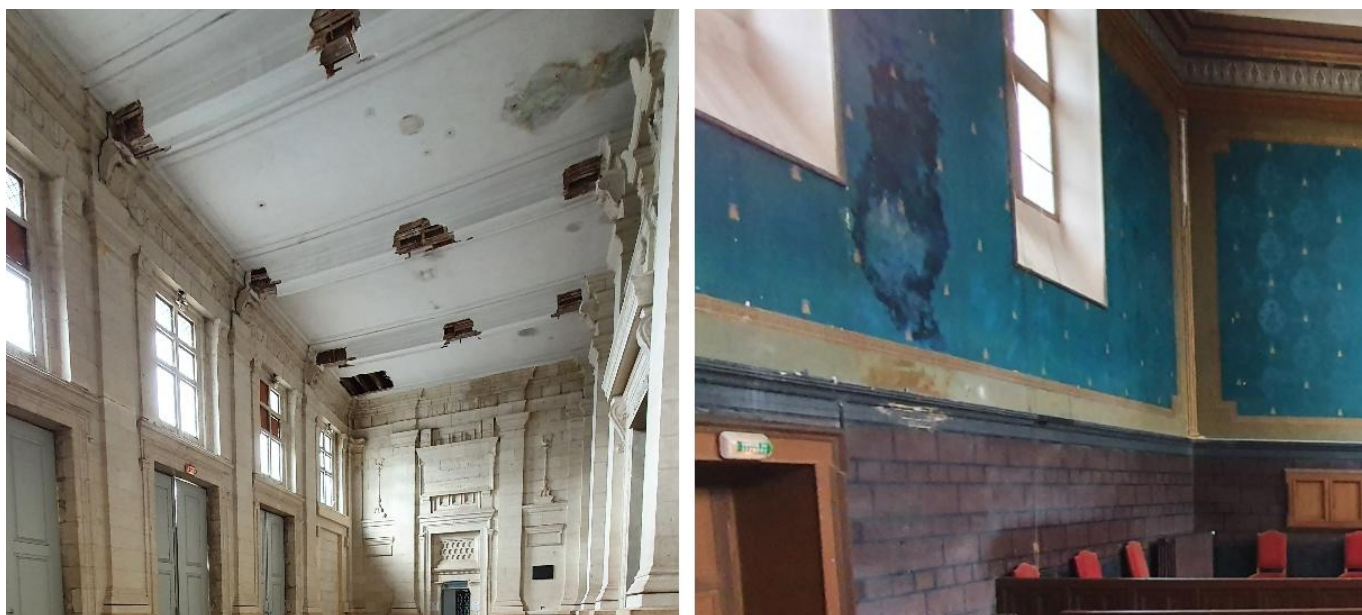
- La toiture et les zingueries étaient si vétustes qu'elles laissaient passer d'importantes infiltrations d'eau, dégradant les plafonds monumentaux et les plâtres intérieurs.

Figure 7 : Infiltrations avant travaux – À gauche : Plafonds de la salle des Pas perdus – À droite : Papiers peints de la salle des Audiences

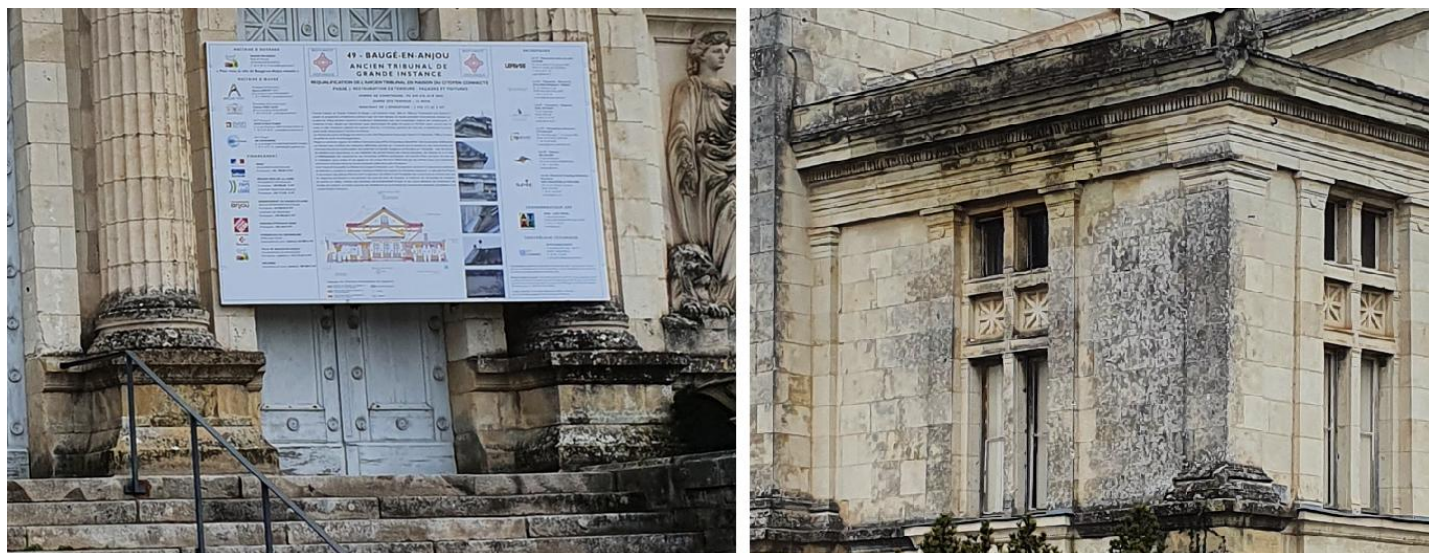
- Les maçonneries d'arase en partie haute étaient décrites comme « fondues », et la pierre de tuffeau subissait des desquamations profondes avec des chutes de matière dangereuses pour le public.

Figure 8 : Érosion du tuffeau avant travaux – À gauche : colonnade centrale – À droite : aile Est

La pierre de tuffeau, particulièrement sensible à l'humidité, a fait l'objet d'interventions lourdes. En plus des travaux structurels précités, les surfaces ont été nettoyées, traitées contre la mousse, et les pierres faiblement dégradées consolidées par bio-minéralisation. De nombreuses protections en zinc, telles que bavettes sur corniches et appuis de fenêtres, ont été installées pour préserver le tuffeau du ruissellement direct. Les soubassements en pied de mur, particulièrement affectés par les remontées capillaires sur la façade Est, ont été soigneusement brossés, purgés de leurs enduits cimentés et repris en moellonnage.

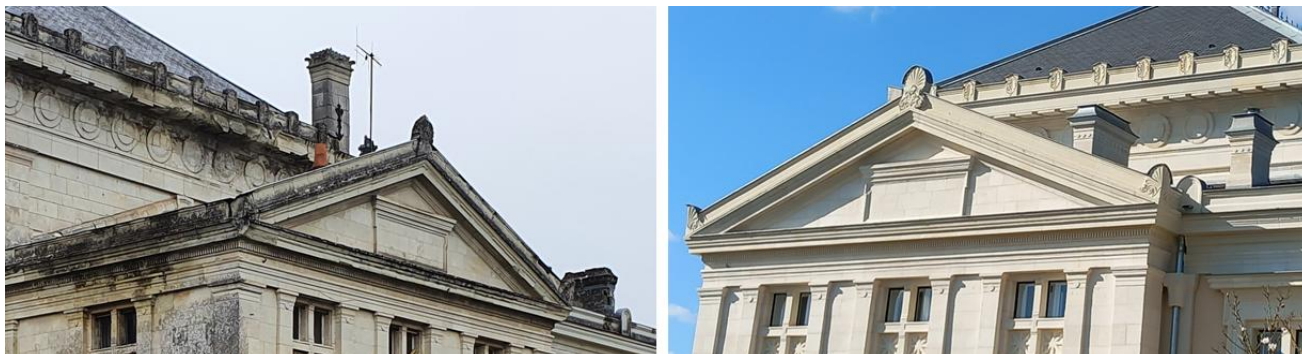
Parmi les pertes les plus notables figurent les décors de toiture, notamment la crête de faîtage et les bandeaux sur les rampants, retirés avant 1957, ainsi que trois châssis de toit autrefois visibles. La charpente en bois a souffert de dégradations sévères dues à l'humidité, aux insectes et champignons, avec des bois effrités ou disparus. Les maçonneries, notamment les arases des murs, corniches, frontons et souches de cheminée, ont subi des desquamations⁵ et infiltrations importantes, menaçant parfois leur stabilité. Les soubassements et le perron, en particulier sur la façade Est, ont été endommagés par des remontées capillaires, provoquant affaissements et cavités. À l'intérieur, l'humidité a détérioré les plafonds en plâtre, fissurés et auréolés, ainsi que les papiers peints historiques, dont une large partie a dû être reproduite à l'identique.

Figure 10 : Décors supérieurs de l'aile Est – avant et après restauration

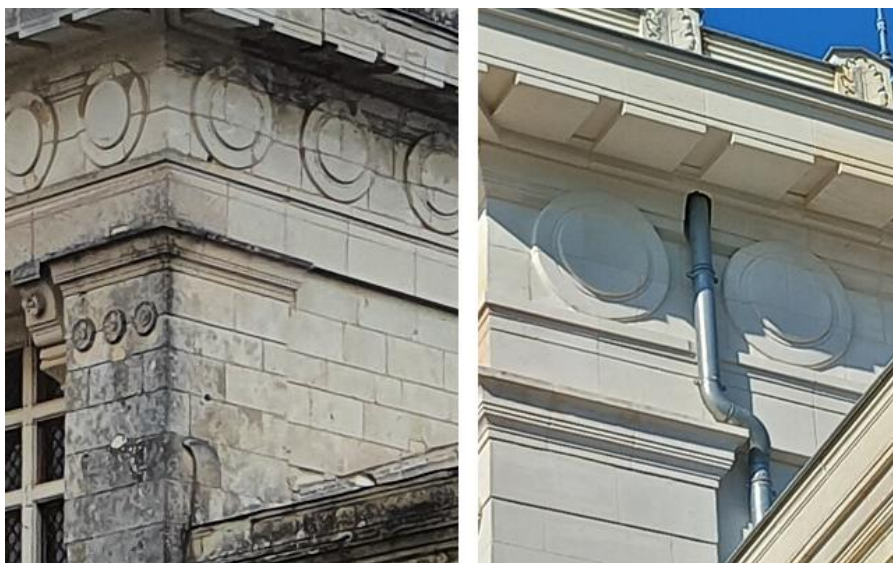
Les travaux ont porté sur la correction de malfaçons historiques et la restauration de l'enveloppe. La principale cause des dégradations était liée aux descentes d'eaux pluviales encastrées dans l'épaisseur des murs, qui ont provoqué des infiltrations invisibles pendant des décennies. Pour y remédier, ces descentes ont été supprimées des murs et repositionnées à l'extérieur du bâtiment.

Figure 12 : Descente des eaux pluviales avant et après travaux

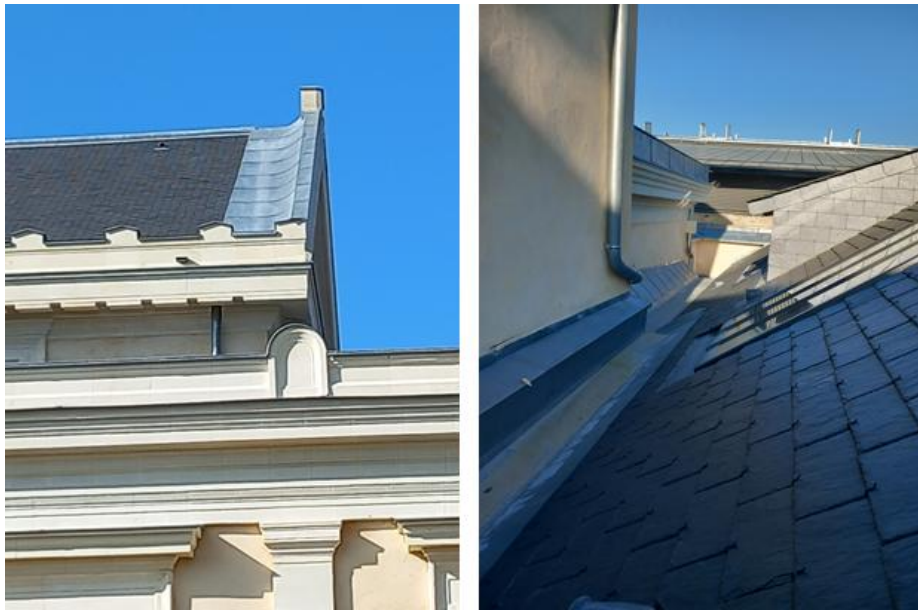
Figure 13 : Protections en zinc du tuffeau

Des bavettes en zinc ont également été ajoutées sur les appuis de fenêtres et les corniches afin de protéger la pierre de tuffeau de l'exposition directe aux eaux de ruissellement.

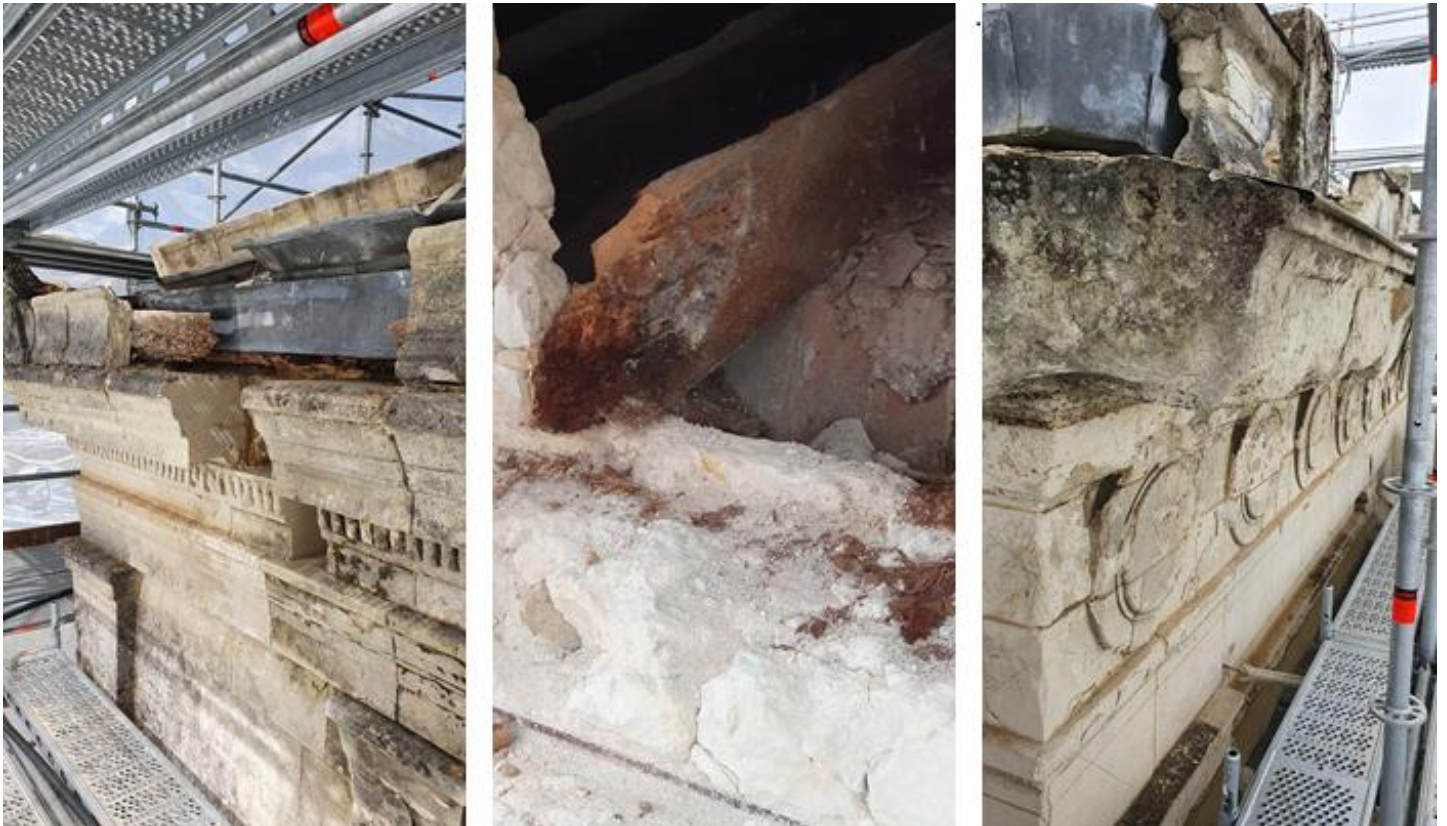
Figure 14 : Pierres de tuffeau avant travaux

Les maçonneries d'arase ont été reprises avec le remplacement de près de 200 m³ de pierres de tuffeau, incluant six pierres d'angle de corniches très lourdes. Pour stabiliser les fissures verticales liées à des tassements différentiels, des couturages par barres inox avec injection de coulis ont été mis en œuvre.

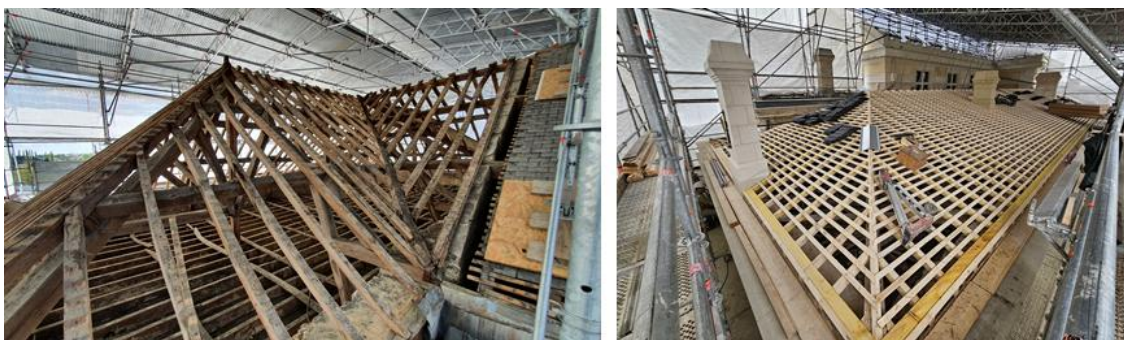
- Les infiltrations d'eau et l'humidité stagnante a provoqué le pourrissement des charpentes ; certains bois étaient tellement décomposés qu'ils se brisaient « comme du sable » entre les mains. La mэрule (champignon qui provoque le pourrissement du bois) s'était également développé dans la structure.

Figure 15 : Charpente avant et après travaux

La charpente en bois a fait l'objet d'une reprise majeure : de nombreuses pièces pourries ont été remplacées (bois d'arêtier, noue, chevrons de rive) ou renforcées par moisage métallique.

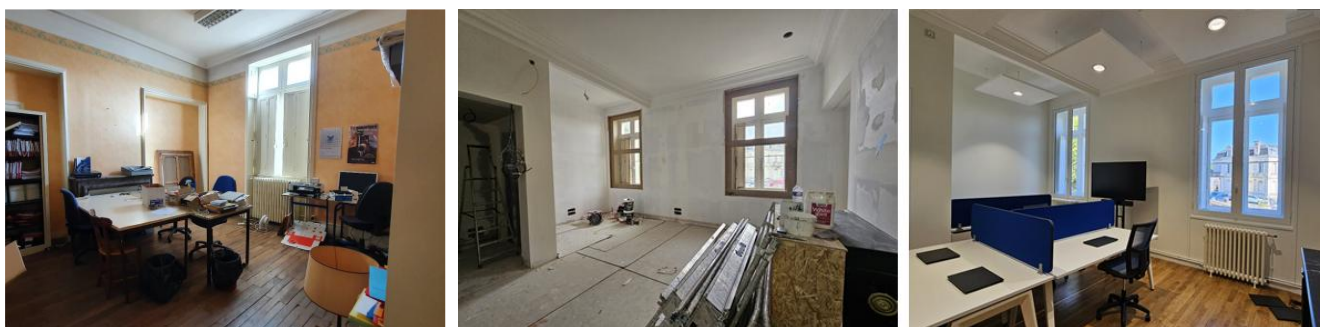
Figure 16 : Isolation thermique par l'intérieur de l'aile Est

Les moulures des ébrasements de fenêtres ont été reproduites suite à la pose de l'isolant. Afin de préserver le caractère patrimonial, certains murs intérieurs ornés de sculptures en pierre ou de papiers peints d'origine n'ont pas été isolés (salle des Pas Perdus, salle d'Audience, salle du Conseil).

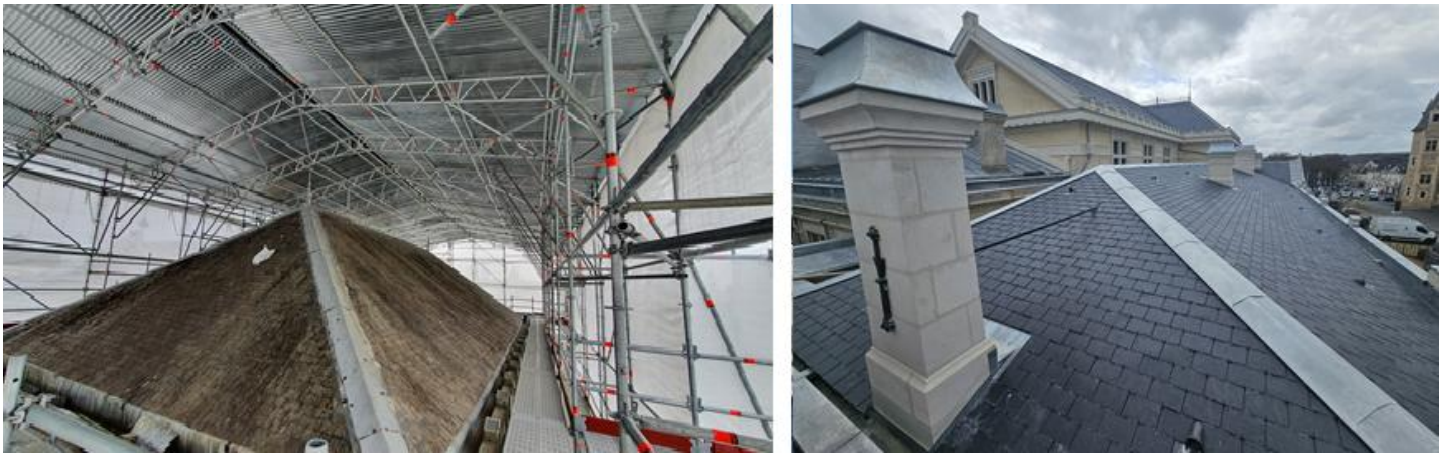
Figure 17 : Toiture après travaux

La couverture a été entièrement refaite pour garantir son étanchéité tout en respectant l'esthétique d'origine. Une nouvelle toiture en ardoises a été posée, conformément aux recommandations de l'architecte du patrimoine, fixée au crochet sur des liteaux neufs. Les anciens chéneaux encaissés, sources majeures d'infiltrations, ont été remplacés par des chéneaux en plomb sur fonçure bois.

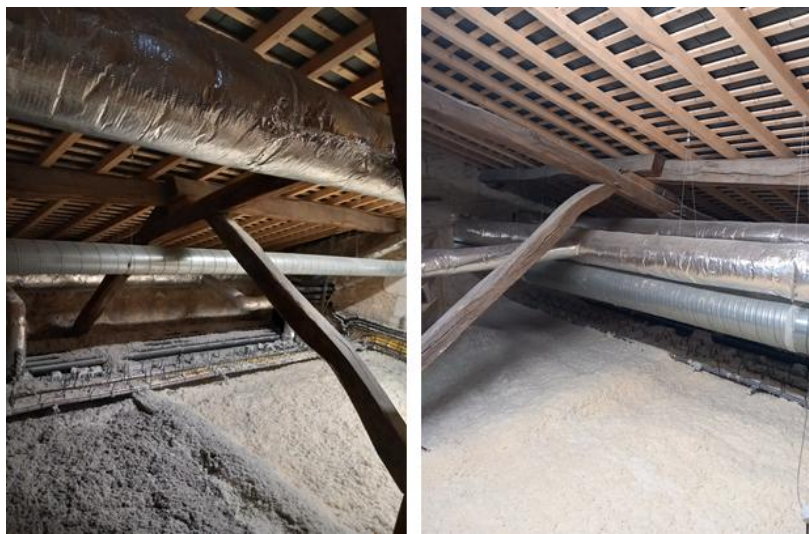
Figure 18 : Isolation des combles

Pour atteindre une économie d'énergie de 50%, une isolation performante a été installée sur l'ensemble des parties hautes, couvrant 702 m². Cette isolation, réalisée avec de la ouate de cellulose, vise une résistance thermique élevée de $R = 8 \text{ m}^2 \cdot \text{K/W}$. Elle a été posée en rampants dans les ailes Nord et Sud afin de permettre leur aménagement, et au sol dans les combles perdus du corps central.

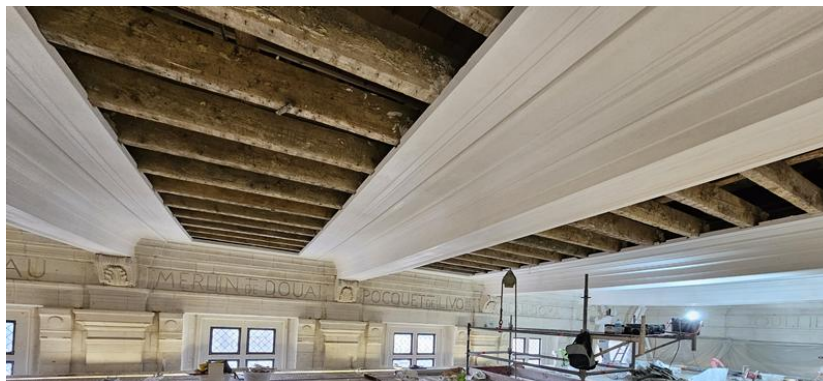
Figure 19 : Travaux sur le plancher haut de la salle des Pas Perdus

Les travaux sur les planchers hauts ont permis de stabiliser les décors et d'intégrer les équipements techniques modernes. Les poutres soutenant les plafonds monumentaux en staff de la salle des Pas Perdus et du couloir des magistrats ont été consolidées par le dessus grâce à des flasques et moises. Des poutrelles métalliques, acheminées par grue, ont renforcé le plancher supérieur de la salle d'Audience, lui permettant de supporter les nouvelles centrales de traitement d'air. Enfin, les plafonds en staff, marqués par des auréoles et perforations, ont été purgés, restaurés avec restitution des moulures, puis harmonisés par un badigeon sur l'ensemble.

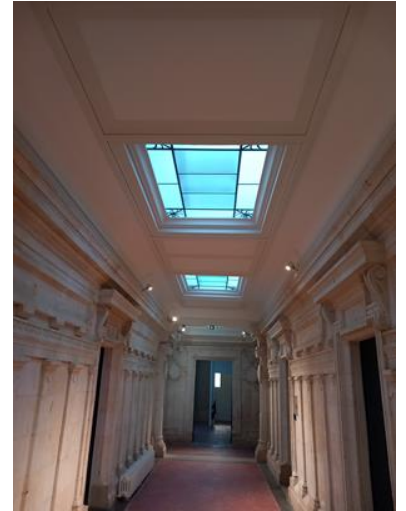
Figure 25 : Verrières de la galerie Nord

Les galeries Nord et Sud sont éclairées par des verrières zénithales intégrées dans des caissons sculptés au plafond. Ces éléments, en état critique avant les travaux, ont été restaurés par décapage et traitement anticorrosion des menuiseries en fer, remplacement des verres cassés et reprise complète de l'étanchéité afin de supprimer les infiltrations qui endommageaient les plafonds en staff. Les ferronneries ornementales aux motifs végétalisants dans les quatre angles des verrières ont été soigneusement dépoussiérées et restaurées. Par ailleurs, les accès techniques pour l'entretien des puits de lumière en toiture ont été modifiés pour faciliter leur maintenance.
