Retour d'expérience

## *Bâtiment tertiaire en pierre en Auvergne- Rhône-Alpes*

## PÉLUSSIN (42) – UN CENTRE DE RESSOURCES SUR L'HABITAT DURABLE À LA MAISON DU PARC NATUREL RÉGIONAL DU PILAT

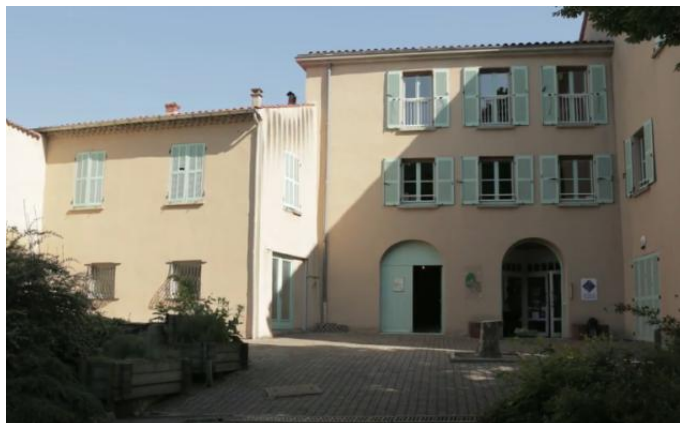
La façade Nord semi-enterrée comporte deux portes-fenêtres alors que la façade Sud est peu ouverte avec seulement deux fenêtres de petites dimensions pour éclairer le rez-de-chaussée.

*Figure 5 : Façade Sud avant travaux*

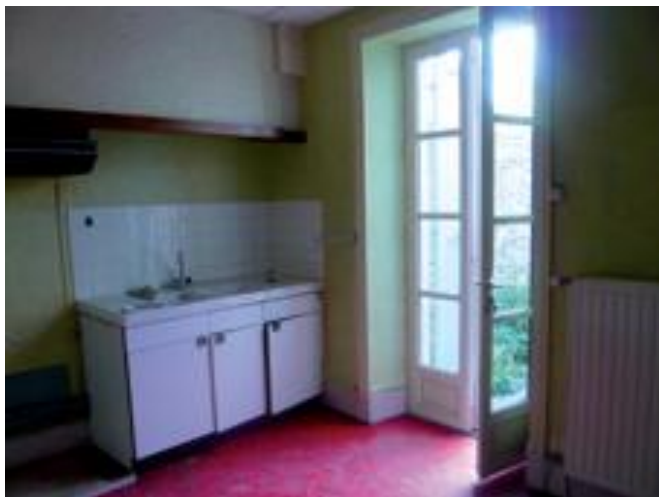
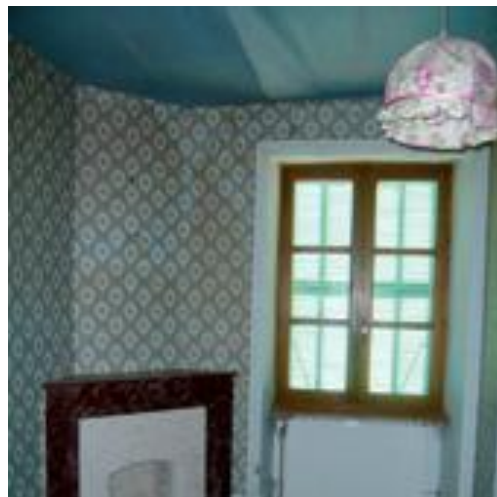
Le premier étage de la maison comportait de l'amiante au niveau des menuiseries (mastic amianté), des conduits de ventilation, de la colle sous faïence, et des revêtements de sol. Les peintures sur bois et métal des menuiseries contenaient également du plomb.

Figure 7 : État des menuiseries avant travaux

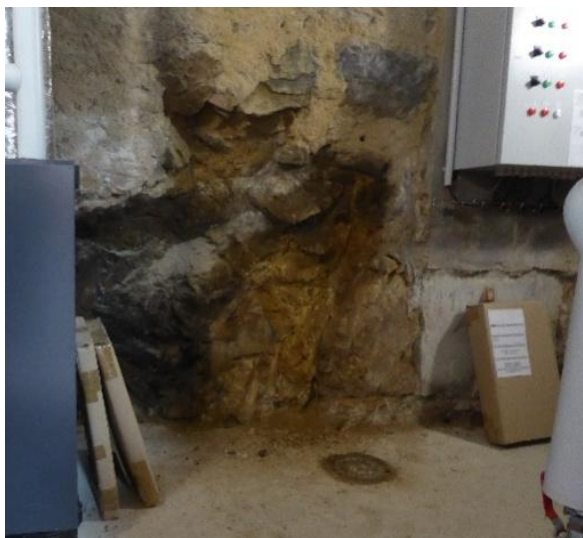
De plus, le rez-de-chaussée était très humide, du fait de l'écoulement permanent du bief canalisé passant sous la maison et des murs couverts d'enduits au ciment. Par ailleurs, une partie des murs sont enterrés du fait de la topographie.

Figure 8 : Mur semi-enterré laissé apparent dans le local technique

Au rez-de-chaussée, un espace tampon ventilé (local technique) a été conservé au droit de la partie semi-enterrée, entre le terrain et l'espace habité. Le mur du fond, particulièrement humide, a été laissé apparent pour permettre à l'humidité de s'évacuer. En été, ce local est ouvert sur la salle de réunion attenante. Il constitue une source de fraîcheur appréciée des occupants.

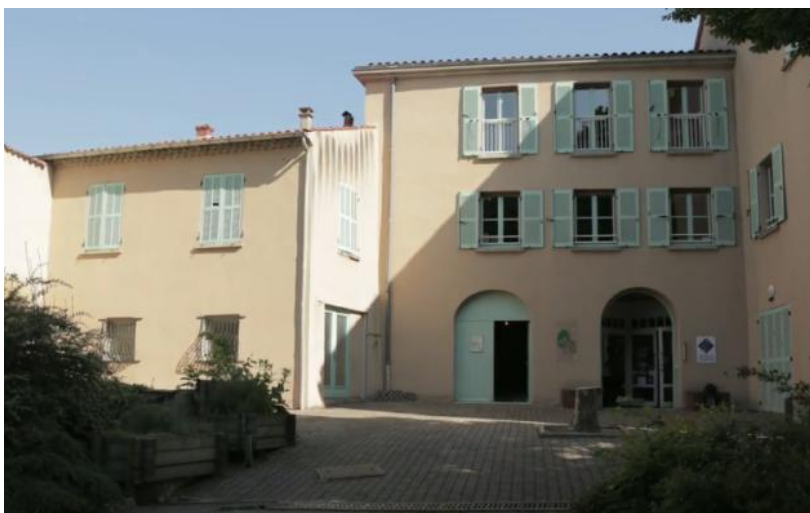
Par ailleurs, la façade Sud, qui ne comporte que deux petites ouvertures, ne permettait pas de bénéficier d'une lumière naturelle suffisante, malgré une orientation est très favorable.

Figure 9 : Façade Sud avant travaux

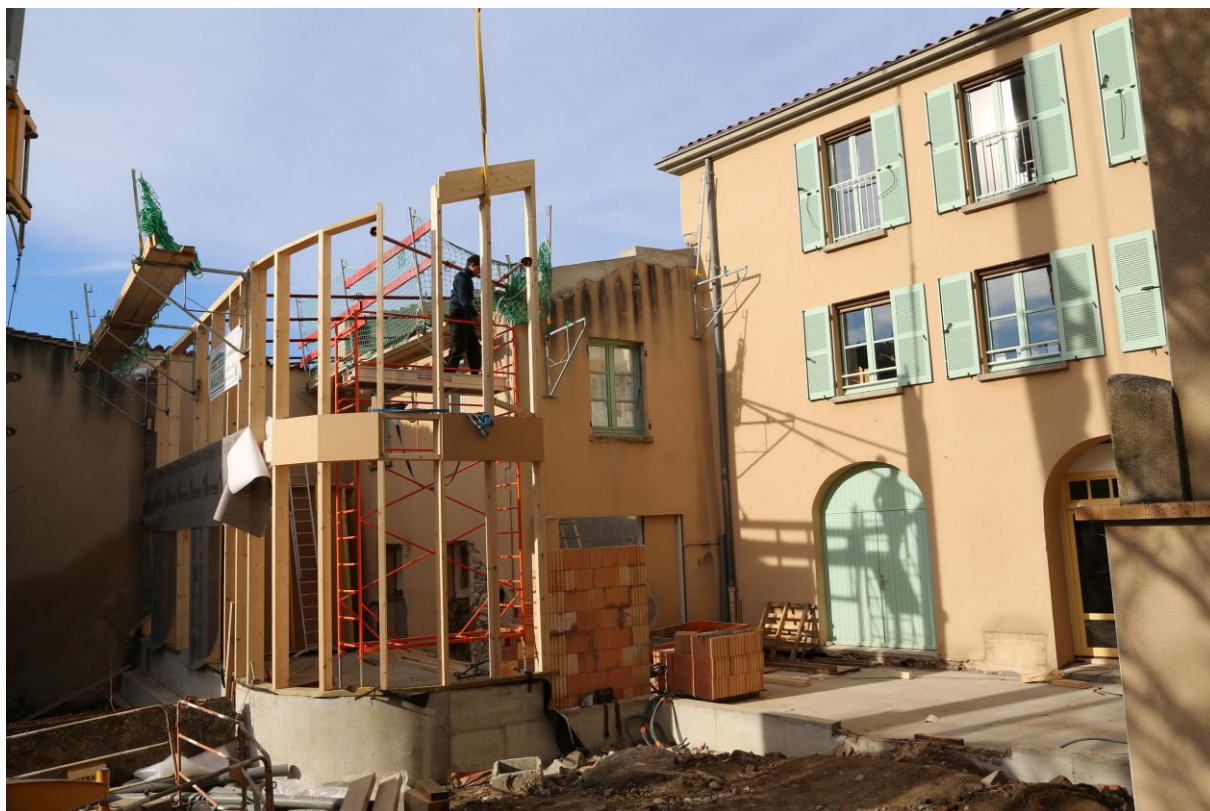
Figure 14 : Travaux pour l'extension sur la façade Sud de la maison du gardien

Les travaux comprenant 52 m<sup>2</sup> de construction neuve (extension) et 140 m<sup>2</sup> de restructuration ont été réalisés en site occupé de juillet 2013 à septembre 2014. La préparation en atelier de l'ossature de l'extension a permis une mise en œuvre rapide sur site sans être tributaire des conditions climatiques.

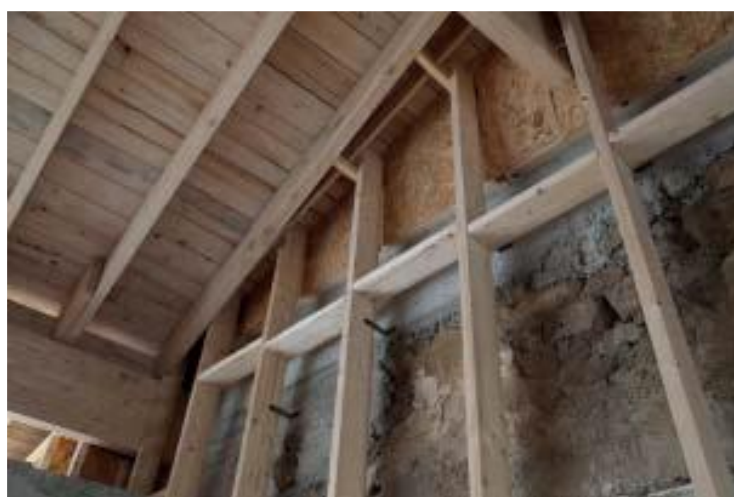
Figure 27 : Isolation décollée du mur mitoyen avec lame d'air ventilée  
Source : Atelier de la Jonque

Par ailleurs, l'isolation du mur pignon de la maison voisine située à l'Ouest du bief intègre une lame d'air ventilée, permettant de favoriser l'évacuation de l'humidité du mur.

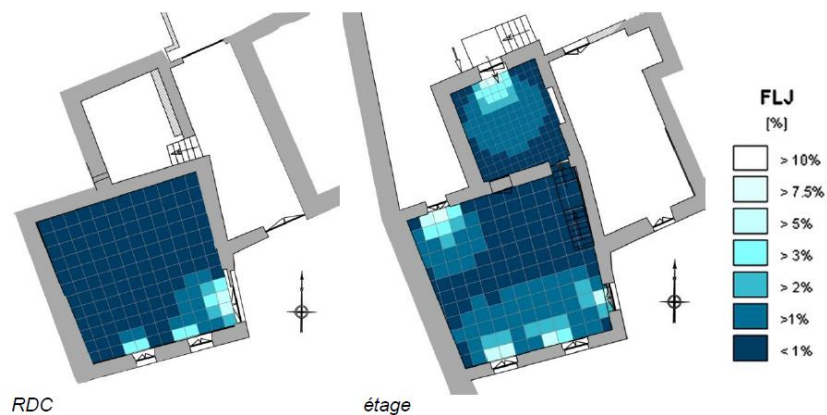
Une étude des facteurs de lumière du jour du bâtiment existant avait été conduit pour l'équipe d'assistance à maîtrise d'ouvrage. Un facteur de lumière du jour inférieur à 2 % étant insuffisant, la quasi-totalité du rez-de-chaussée et la moitié de l'étage ne bénéficiait pas de suffisamment d'éclairage naturel dans l'ancien bâtiment. Le manque de lumière naturelle est fréquent dans les bâtiments anciens du fait des ouvertures de petites dimensions, et des profondeurs de bâtiment importantes.

Figure 28 : Étude des facteurs de lumière du jour du bâtiment existant  
Source : Extrait du programme

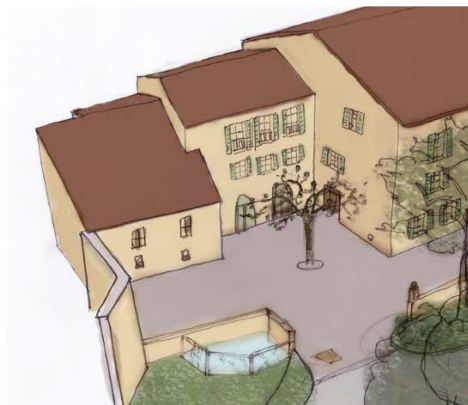
Figure 32 : Avant travaux

Les murs en maçonnerie ont été légèrement surélevés pour accueillir la nouvelle toiture.
