Retour d' expériences

# *Collectif en pierre granitique et bois en Grand Est*

## GEISHOUSE (68) – ECO RENOVATION EXEMPLAIRE ET FRUGALE DU PRESBYTERE COMMUNAL

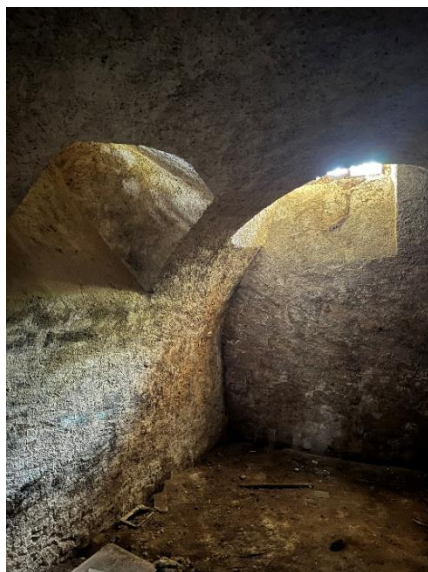
Figure 7 : Cave voûtée dans son état existant (source Mayker Architectes)

Le sous-sol était composé d'une cave voûtée en briques et de planchers bois ayant fait l'objet de reprises structurelles à reprendre en grande partie. Il a également été constaté une humidité importante, et la présence d'un enduit ciment sur les voutes, repris en intégralité dans le cadre du projet.

Enfin, des aménagements ont été entrepris pour traiter le sous-sol particulièrement humide, marqué par des décollements de l'enduit ciment et un faible renouvellement d'air suite aux condamnations des ouvertures. L'équipe a fait le choix de rouvrir les soupiraux de caves et de réaliser un drain périphérique sur un mètre de profondeur.

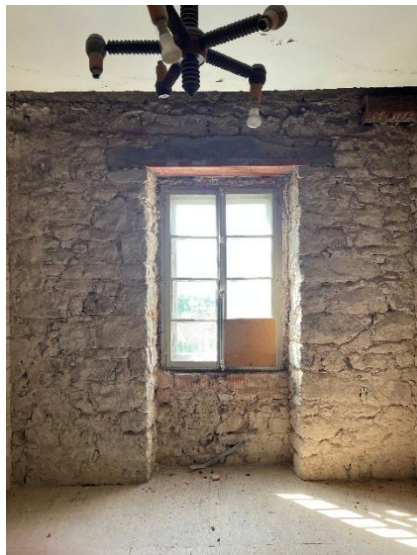
Figure 9 : Linteau en briques sur la façade atteinte par la m r le

A l' tage sup rieur, des probl mes d'humidit  ont caus  l'apparition de m r le sur les parois. Un linteau,   l'origine en bois, a  t  remplac  par un linteau en brique (Figure 9), probablement pour des raisons d'humidit   galement.

Un traitement spécifique à la mэрule a été déployé pour assurer la complète disparition du champignon avant les travaux. Ce traitement portait sur l'intégralité de la façade exposée au vent et ayant fait l'objet de dégât des eaux, ainsi que sur une distance de 1 m 50 à l'intérieur du bâtiment. Tous les bois structurels en contact avec la façade contaminée ont été remplacés. Toutefois, des découvertes supplémentaires ont été faites pendant les travaux, nécessitant l'intervention de l'entreprise Fennec à plusieurs reprises.

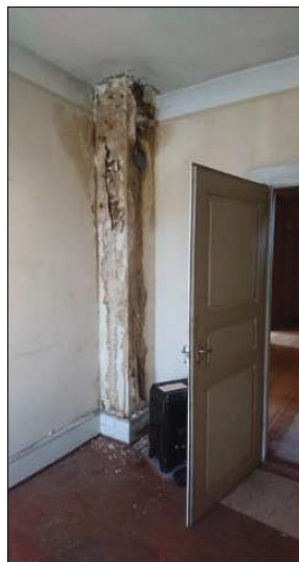
Figure 10 : D sordres li s   des infiltrations d'eau le long du conduit de chemin e

Au rez-de-chaussée, les boiseries présentaient de la vrille au niveau de la cuisine et dans un meuble sous la fenêtre des escaliers, ainsi que dans la cave. De plus, le conduit de cheminée était abîmé par des infiltrations d'eau en provenance du haut du conduit, en raison de l'absence de chapeau en toiture (Figure 10).

Pour les désordres liés aux fuites d'eau identifiées, plusieurs solutions ont été mises en place. Le conduit de cheminée a été assaini, et complété par la remise en état du chapeau pour éviter les infiltrations d'eau de pluie. Des vérifications ont été conduites sur les zingueries, notamment en façade sud, et les tuiles plates sur la façade principale.

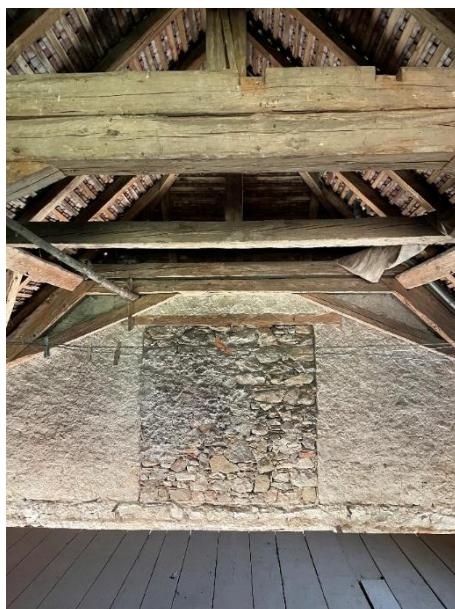
Figure 11 : Photo des combles et de la charpente dans leur  tat existant (source Mayker Architectes)

Finalement, la charpente a  t  diagnostiqu e saine malgr  quelques bois attaqu s par des xylophages et un  tat de sous-dimensionnement incompatible avec les travaux d'isolation de toiture. Ces constats ont permis de pr voir une reprise compl te de la couverture et des  l ments de charpente dans le projet.

Enfin, le b timent comporte un certain nombre d'ouvertures condamn es   chaque  tage suite   des interventions   travers les ann es. L'une d'entre elles est visible sur la photo ci-dessus.

L'ensemble de la charpente a été vérifié et traitée contre les insectes xylophages.

Pour remédier à l'affaiblissement des chevrons sur le pan ouest, les chevrons abîmés ont été remplacés. La charpente a également été renforcée pour reprendre la charge de l'isolation dans la partie presbytère, et reprendre la charge de l'isolation et des tuiles plates dans la partie annexe.

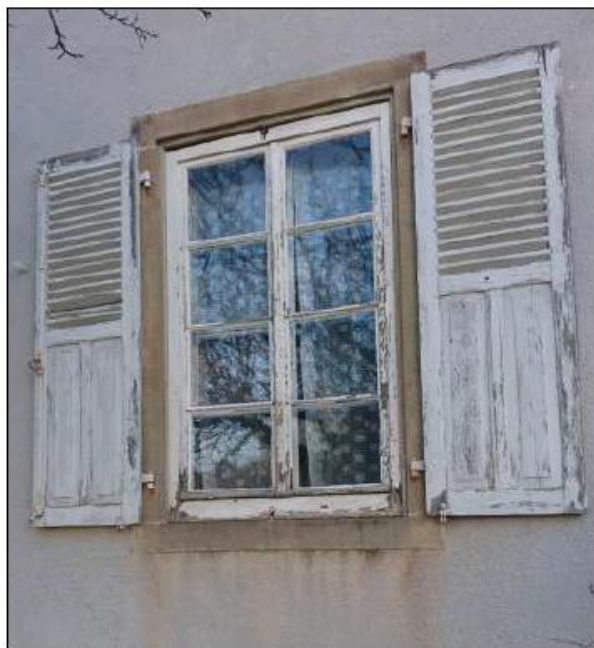
Figure 17 : Détail de menuiserie (source L. KWIATKOWSKI)

Le modèle de fenêtre à deux vantaux divisés en quatre vitrages est caractéristique du bâtiment, bien que certaines fenêtres aient été changées sans la conservation des croisillons. Toutefois, leur état vétuste ne permettait pas leur conservation. D'autre part, les encadrements en grès étaient abîmés, en particulier sur les façades exposées aux intempéries. Des détails sont également à noter sur les volets en bois, composés d'une partie supérieure à demi lames et d'une partie inférieure à platebande doublée. Plusieurs volets ont été modifiés (en façade nord) voire supprimés (en façade sud).

Dans le cadre du projet, l'ensemble de ces éléments patrimoniaux ont été repris à l'identique, en conservant notamment les têtes de bergères des volets et en restaurant les encadrements avec de la poudre de grès.

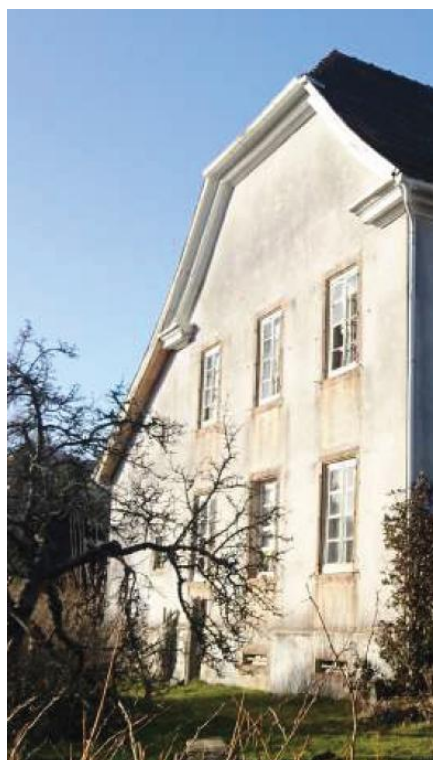
Figure 19 : Vue de la façade sud (source L. KWIATKOWSKI)

Les corniches, composées de 5 éléments dont deux convexes et deux concaves, étaient en très mauvais état et ont fait l'objet d'une reprise à l'identique avec prolongation sur la partie de toiture en extension (état existant visible en Figure 19).

Enfin, des doubles fenêtres cintrées ont été obstruées en façade sud. A l'origine, elles répondaient à celles de la façade nord qui sont toujours présentes.

Les baies abritant autrefois des doubles fenêtres cintrées en façade sud ont été percées à nouveau et rétablies de façon à répondre à la façade nord. Depuis ce niveau, la vue dégagée sur le paysage montagneux est mise en valeur par l'ouverture qui cadre l'horizon à hauteur d'œil.

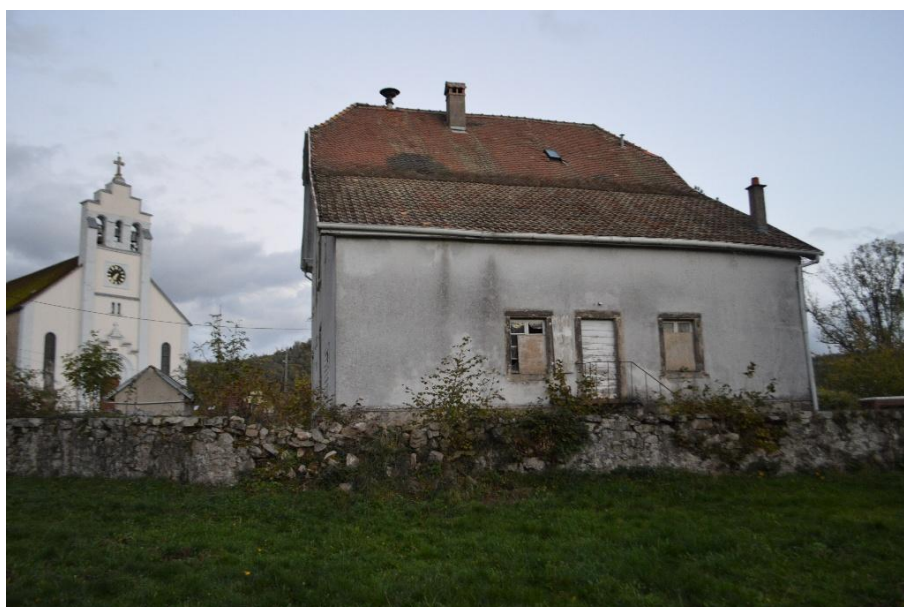
Figure 20 : Vue du mur d'enceinte du presbytère (source Mayker Architectes)

Pour finir, le mur d'enceinte qui encercle le presbytère et le jardin constitue également un élément patrimonial d'intérêt. Constitué d'un mélange de grès et de granit, il est en partie maçonné à sec et pour autre partie maçonné à joint. Des reprises ont été effectuées pour éviter sa dégradation.
