## *Tertiaire en brique de terre cuite en Occitanie*

# RECONVERSION D'UNE ANCIENNE PAPETERIE EN UNE MEDIATHEQUE RESPECTUEUSE DU PATRIMOINE

Cette médiathèque, ancienne papeterie en brique de terre cuite, est située à Montech dans le Tarn-et-Garonne (82). Situés à proximité du canal latéral à la Garonne, les bâtiments inutilisés depuis la fermeture de la papeterie ont été réhabilités pour devenir un lieu de vie de la commune. Le projet a été lauréat de l'appel à projets « Bâtiments économes de qualité environnementale en Midi-Pyrénées ».

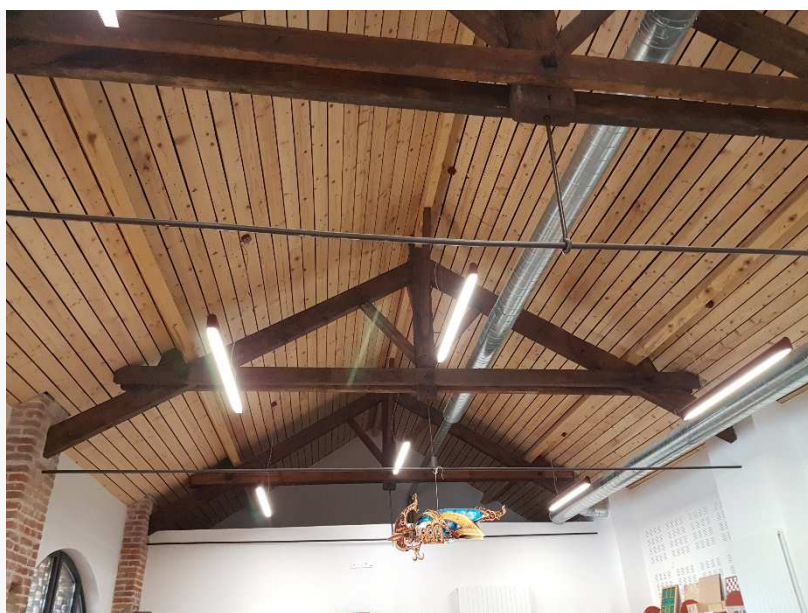
Figure 7 : Conservation des fermes de la charpente et plafond à claire-voie

Au niveau de la charpente, les pannes et les chevrons ont été remplacés car en mauvais état mais les fermes ont pu être conservées.

La couverture en tuile mécanique a été entièrement remplacée. Elle marque d'ailleurs une différence de coloris avec le bâtiment dans son prolongement (voir plus haut).

Le plafond est à claire-voie pour des raisons acoustiques avec une isolation par laine de roche (2 x 100 mm et 30 mm de laine de roche noire). Il a été envisagé d'utiliser un isolant biosourcé mais cela aurait nécessité la mise en œuvre supplémentaire d'un écran anti-incendie qui aurait augmenté le coût du projet.

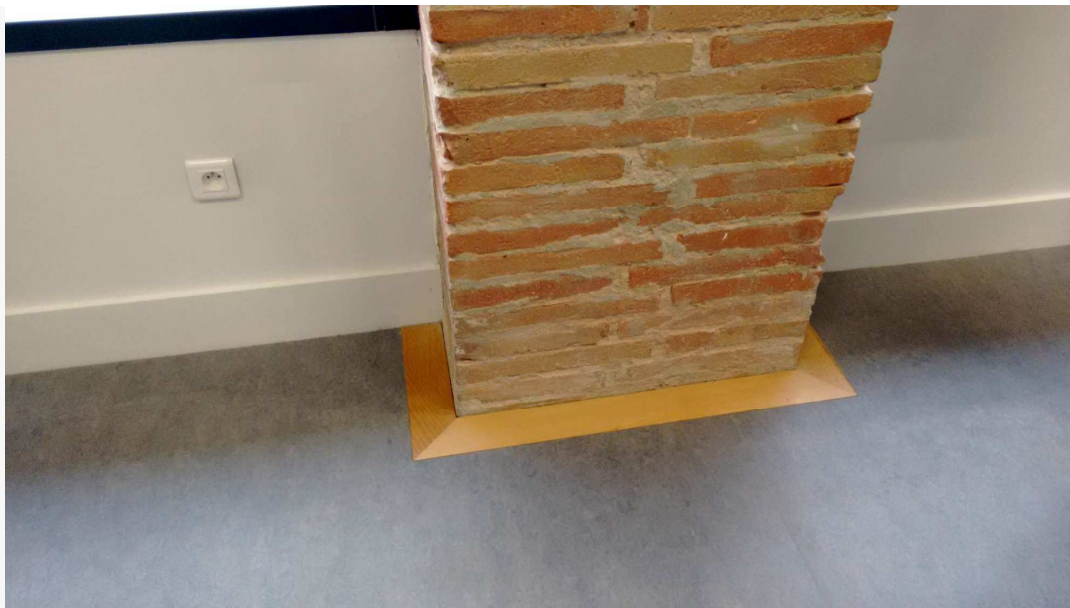
Figure 8 : Rappel des remontées de liège autour des piles en brique (source : CeRCAD)

Il n'y a pas eu de difficultés particulières sur le chantier hormis la question de l'incompressibilité du liège du plancher bas.

Le plancher bas est un plancher porté. Il se compose d'une dalle de 20 cm béton avec un isolant en sous-face de 8,5 cm de liège. Cet isolant remonte sur la totalité des parois en contact avec l'extérieur, et de manière visible au niveau des piliers en brique. Le choix du liège, sélectionné pour répondre à l'appel à projet régional, a été discuté par le bureau de contrôle par rapport à son incompressibilité mais a finalement été accepté.

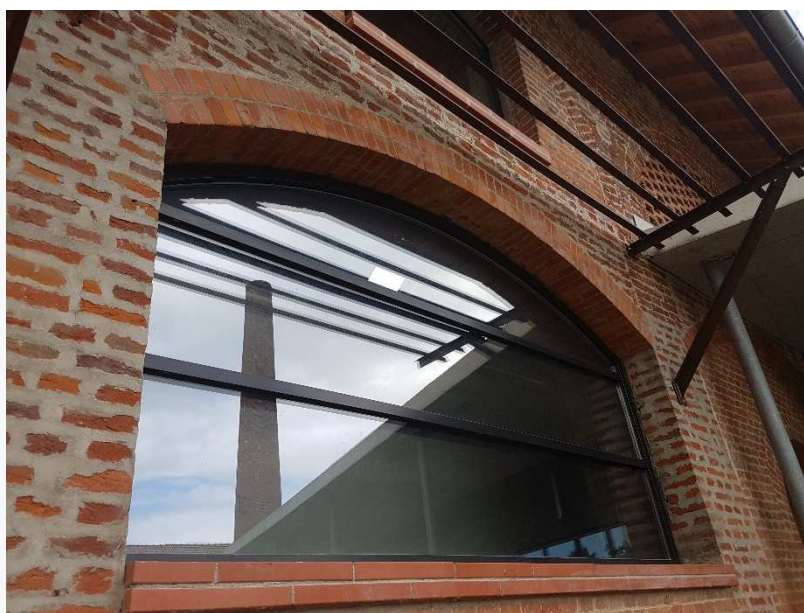
Figure 9 : Nouvelle menuiserie aluminium

Les menuiseries existantes étaient en bois mais très abîmées : elles ont donc toutes été remplacées. D'autres ont été ajoutées pour combler certaines ouvertures.

Les nouvelles menuiseries sont en aluminium avec du triple vitrage ( $U_w = 1,1 \text{ W/m}^2\cdot\text{K}$ ) sur la paroi nord et du double vitrage ( $U_w = 1,5 \text{ W/m}^2\cdot\text{K}$ ) sur le reste des parois. Elles ne reprennent pas l'ensemble des petits bois observables sur le bâtiment conservé dans son état d'origine. Les nouvelles menuiseries apportent cependant une vision plus contemporaine du bâtiment industriel.
