CREBA

Retour d'expériences

Tertiaire en pierre dure en Provence-Alpes-Côte d'Azur

DEMARCHE ENVIRONNEMENTALE POUR LA REHABILITATION D'UNE RUINE DU XIXE SIECLE

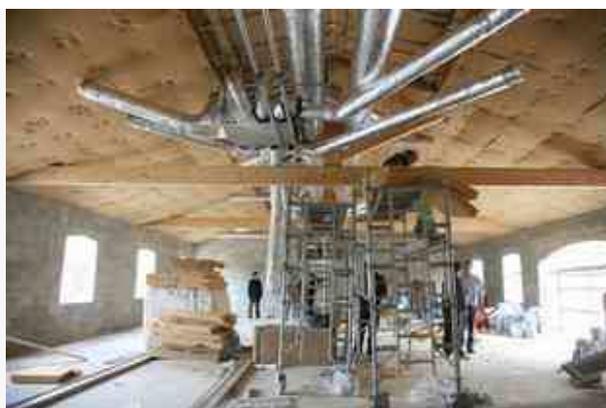
Figure 12 : Pose de la fibre de bois sous les rampants

En revanche, une isolation performante a été mise en œuvre lors des travaux de réhabilitation : mise en place sous les rampants de 30 cm de fibre de bois, pour une résistance thermique $R \approx 7 \text{ m}^2 \cdot \text{K/W}$. Grâce à sa capacité thermique et à sa densité, cet isolant biosourcé participe au bon confort d'été.

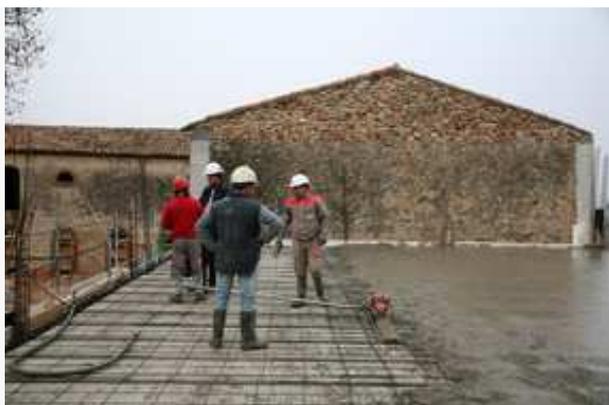
Figure 13 : Création d'un plancher en béton sur hourdis sur la partie reconstruite

Un plancher en béton sur hourdis a été créé sur l'ensemble de la ferme.
Afin de limiter les ponts thermiques, des planelles isolantes ont été mises en place sur toute la périphérie du bâtiment.

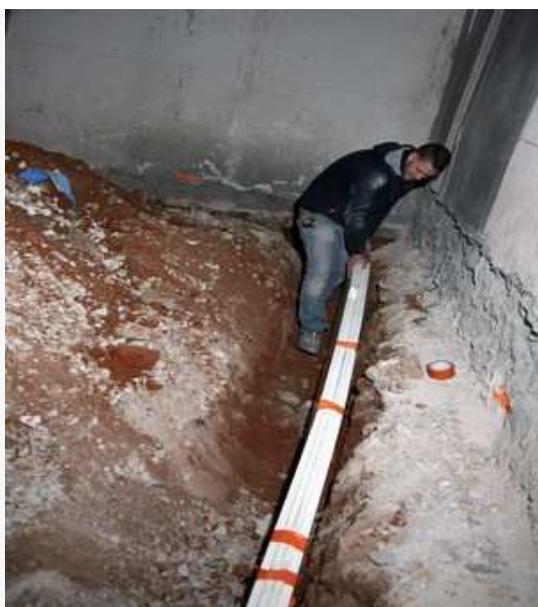
Figure 14 : Tranchée réalisée à l'intérieur pour la pose de l'isolation périphérique

En revanche, l'isolant intérieur a été prolongé d'une trentaine de centimètre dans le sol, ce qui permet de :

- limiter le pont thermique entre le plancher bas et le mur ;
- maximiser l'inertie thermique du plancher, car la descente d'isolant favorise les échanges thermiques avec l'ambiance intérieure plutôt qu'avec l'ambiance extérieure.

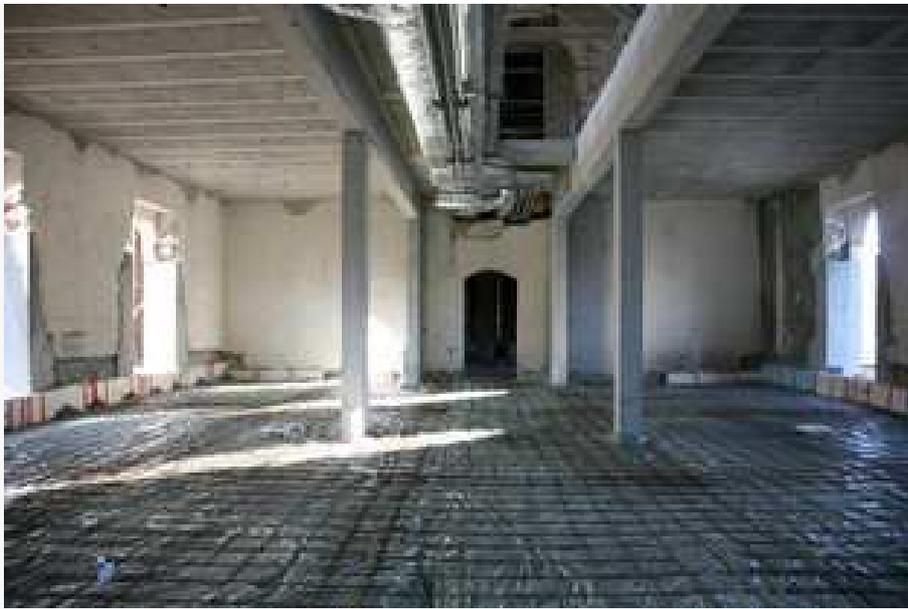
Figure 15 : Armature de la dalle béton et remontée de l'isolation périphérique

Une dalle béton quartzé de 13 cm d'épaisseur recouvre enfin la totalité du sol du rez-de-chaussée pour tirer parti d'une inertie encore plus forte. Cette disposition constructive a été instrumentée, afin de vérifier son impact sur les surchauffes estivales. Malheureusement, l'instrumentation a été défailante et les résultats n'ont pas pu être exploités.

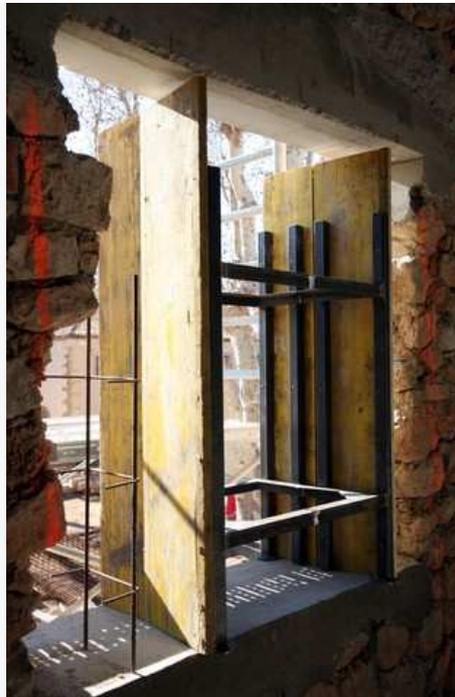
Figure 18 : Création de nouvelles ouvertures

Les ouvertures, avec leurs encadrements en brique rouge, apportent une valeur patrimoniale et identitaire forte aux façades du bâtiment. Il a été nécessaire de réparer les encadrements détériorés et de créer de nouvelles ouvertures respectant les formes caractéristiques du bâtiment.

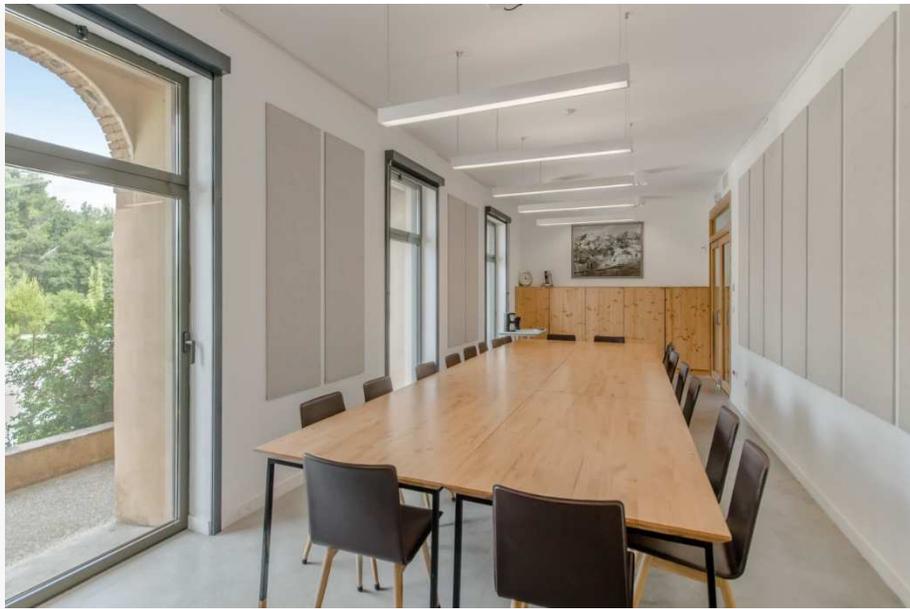
Figure 19 : A gauche, fenêtres en aluminium non cintrées (source : CREBA)

Toutes les menuiseries ont donc été fabriquées sur mesure, en aluminium à rupteur de pont thermique, et comportent un double vitrage 4/16/4 argon à faible émissivité.
La pose au nu intérieur a permis la pose de fenêtres non cintrées dans la plupart des cas.

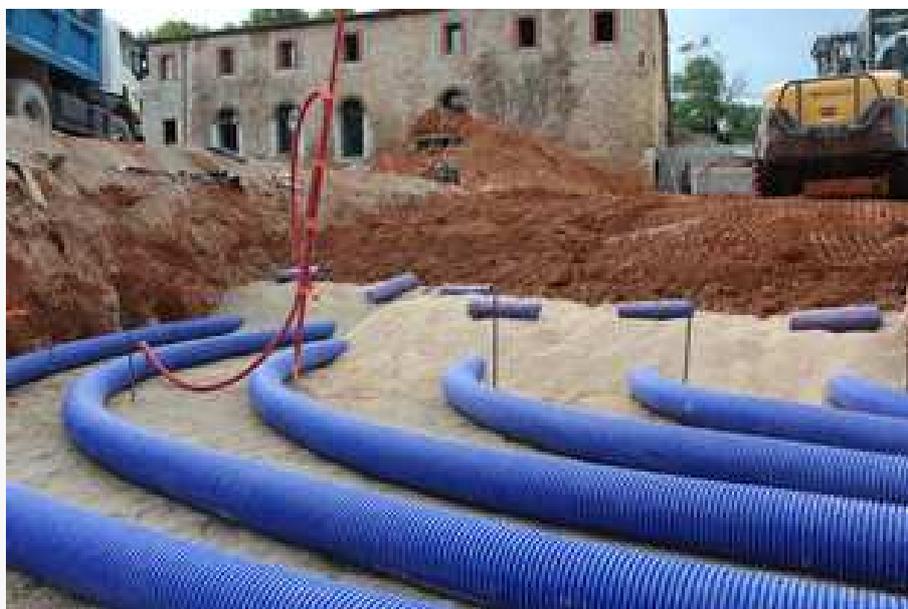
Figure 26 : Tubes du puits canadien

Il est constitué de 6 tubes de diamètre 200 mm annelés avec paroi intérieure lisse. La mise en œuvre d'une pente de 2 % depuis les bornes de prises d'air jusque dans le local technique évite que les condensats s'accumulent dans les tubes.

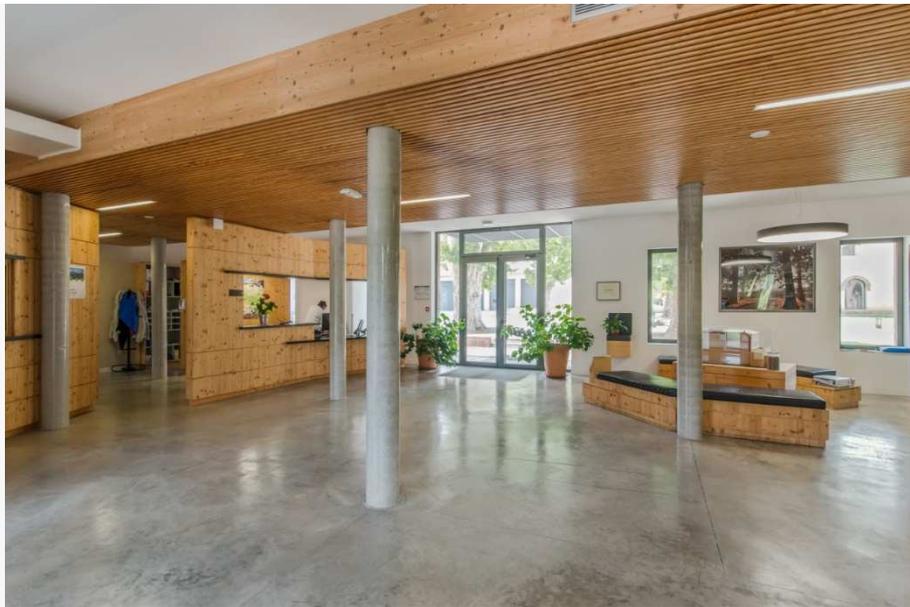
Figure 28 : Le hall d'entrée (source : CREBA)

D'autre part, les bureaux de l'étage sont plus agréables que les locaux du rez-de-chaussée en hiver et inversement en été, notamment le grand hall. L'inertie forte du plancher bas est mise en cause, elle rend le rez-de-chaussée inconfortable en hiver mais très agréable en été. L'équilibre isolation/inertie du plancher bas est à parfaire ou bien l'aménagement à optimiser. La compensation par des émetteurs radiatifs pour le chauffage peut aussi être envisagée.
