## *Maison individuelle en terre crue en Occitanie*

## REHABILITATION TOUTE EN MESURE D'UNE ANCIENNE FERME EN TERRE CRUE

Cette ancienne ferme du début du XIXe siècle, située dans un terroir proche des Pyrénées, a fait l'objet d'une réhabilitation attentionnée de la part d'un maître d'ouvrage-architecte attentif aux qualités de ce patrimoine rural mineur et qui a engagé une démarche de performance énergétique et environnementale.

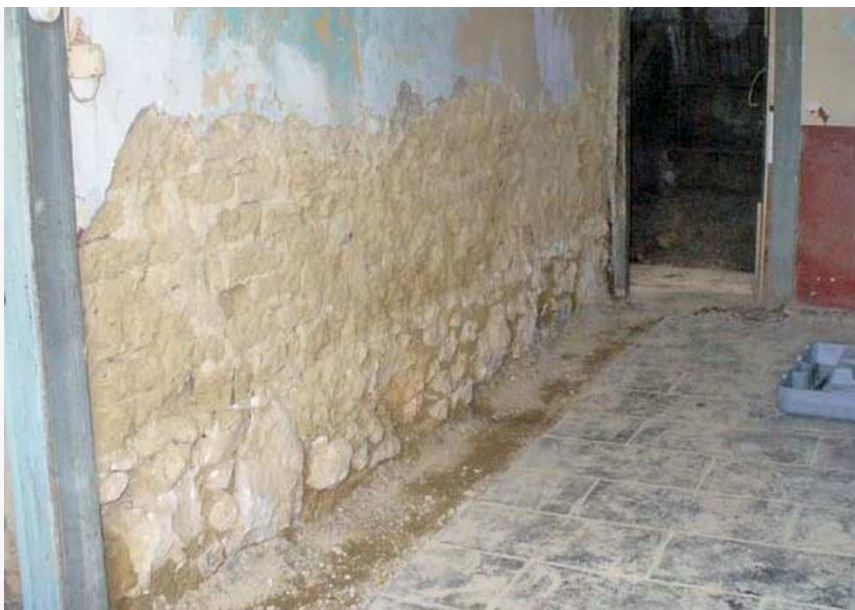
La terre crue craignant l'eau, la partie basse des maçonneries est bâtie en pierre sur une hauteur d'un mètre environ.

*Figure 7 : La partie basse du mur maçonnée en pierre calcaire (source : Fernando Gomez)*

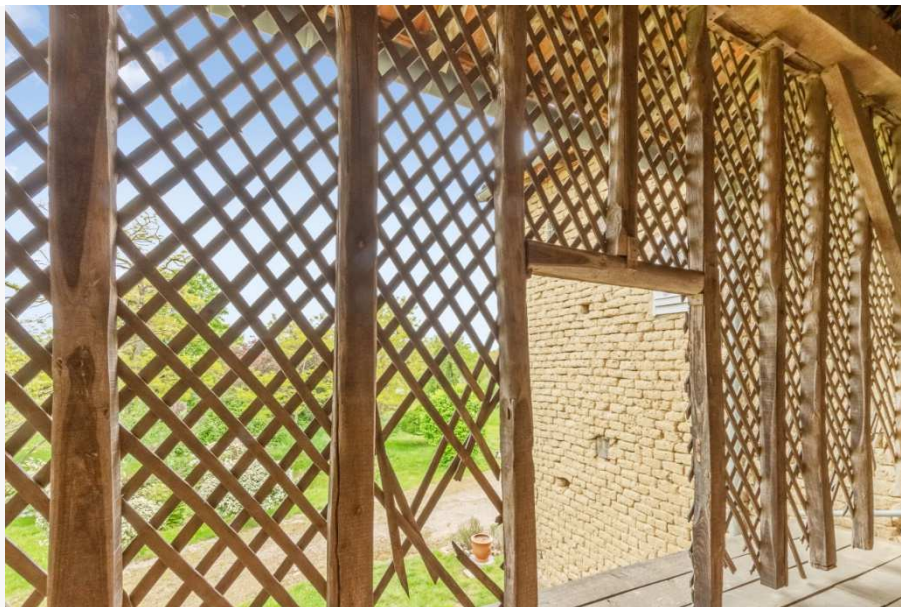
Côté nord et côté ouest, les murs de l'habitation sont protégés par les bâtiments annexes adossés.

Figure 12 : Vue depuis le bâtiment adossé à l'arrière : l'étage servait de séchoir

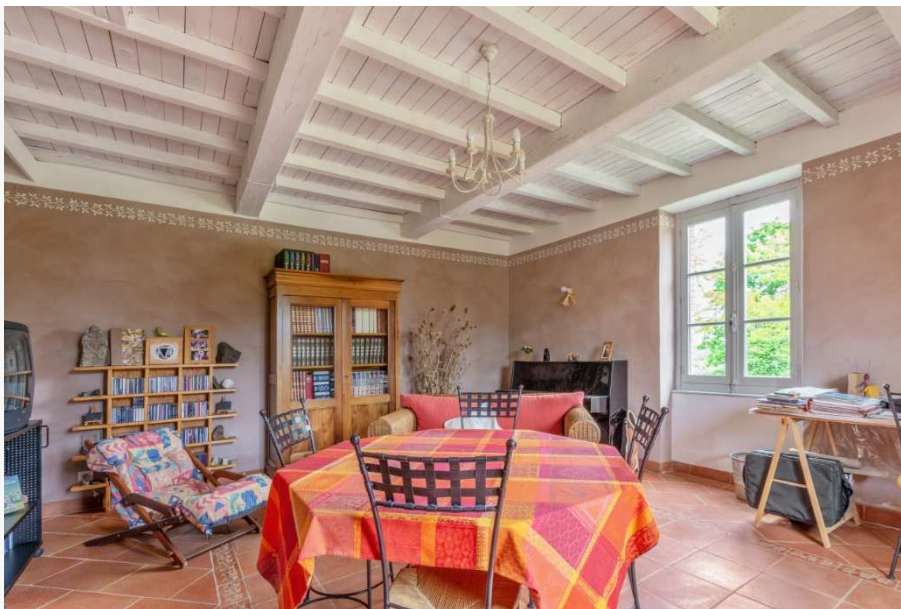
Figure 13 : Les planchers anciens conservés

Les poutres, solives et planchers en bon état ont été conservés. Les éléments manquants ont été refaits à l'identique.

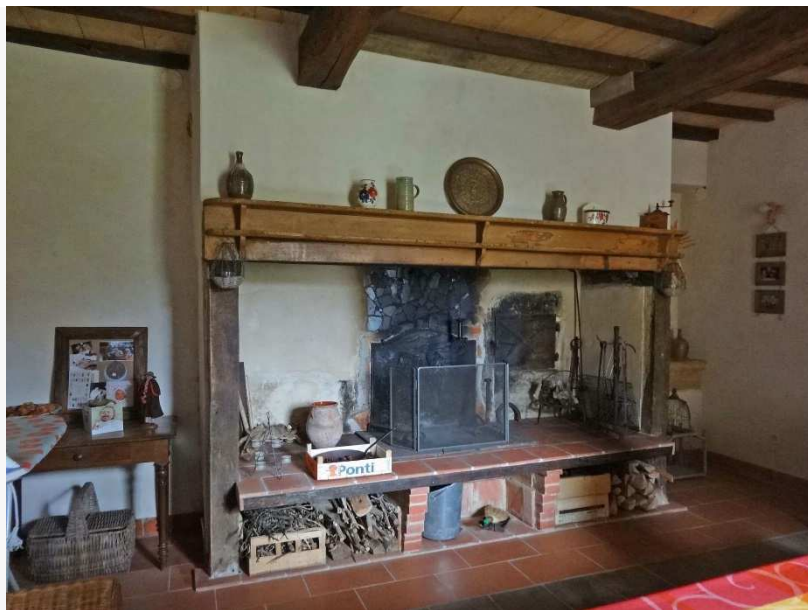
Figure 18 : La grande cheminée de l'ancienne cuisine conservée dans la salle à manger

L'organisation du rez-de-chaussée a été maintenue et prolongée à l'ouest, en créant une ouverture depuis l'ancienne cuisine (qui devient salle à manger) vers l'arrière-cuisine où se situait le four.

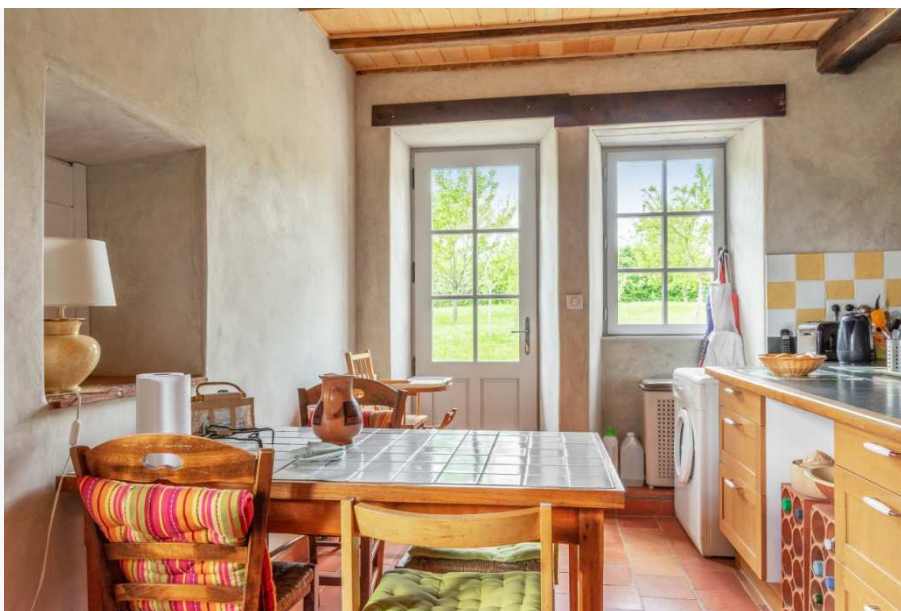
Figure 19 : La nouvelle cuisine créée dans l'arrière-cuisine

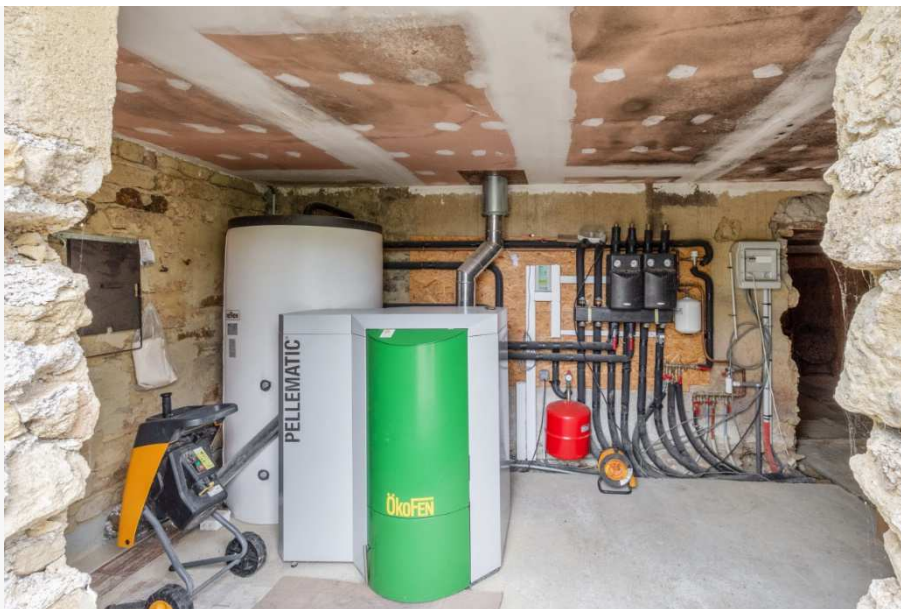
Figure 20 : La chaufferie

Cette installation apparaît surdimensionnée par rapport à l'espace chauffé de 185 m<sup>2</sup>, mais elle a été prévue pour une surface de 250 m<sup>2</sup> avec possibilité d'aménagement des bâtiments annexes, environ 65 m<sup>2</sup>.

Une chaudière à pellets de 30 KW avec un silo de 15 m<sup>3</sup> a été installée ainsi qu'un ballon tampon de 750 litres pour ECS. Tous ces équipements sont concentrés dans la chaufferie.

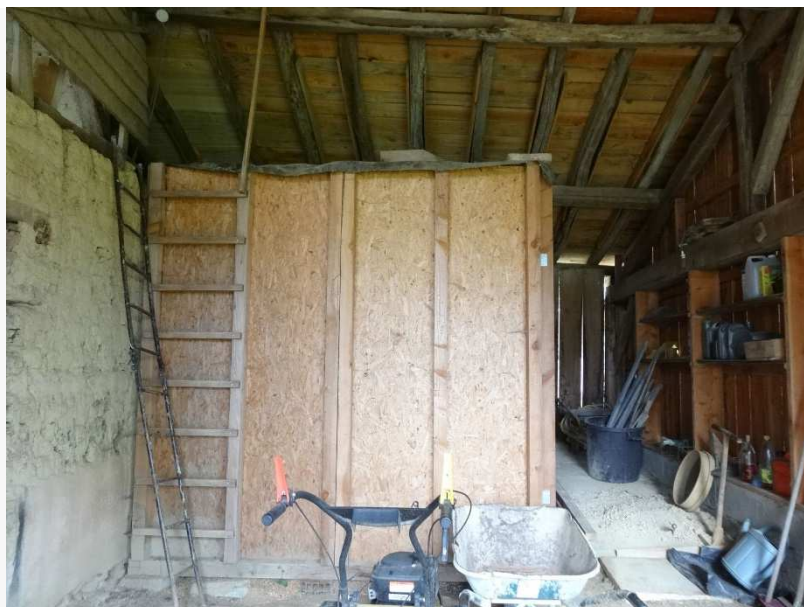
Figure 21 : Le silo construit dans les annexes (source : Fernando Gomez)
