Retour d'expériences

## *Habitation en pierre calcaire en Ile-de-France*

# UNE REHABILITATION PATRIMONIALE, ECOLOGIQUE ET SOCIALE

Cette maison du XIX<sup>e</sup> siècle se situe dans la commune de Marines (95) dans le Parc Naturel Régional du Vexin français. Laissée à l'abandon pendant plus de 50 ans, elle était dans un état de dégradation très avancé lorsque le propriétaire l'a acquise en 2008.

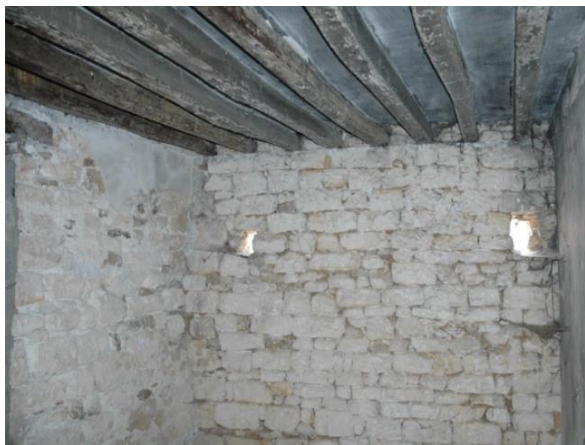
Figure 6 Murs en pierres en bon état à conserver

- Préserver les murs en moellons et les chaînages d'angles en pierre de taille ;
- Réaliser une toiture à deux versants avec de longs pans couverts de tuiles plates anciennes

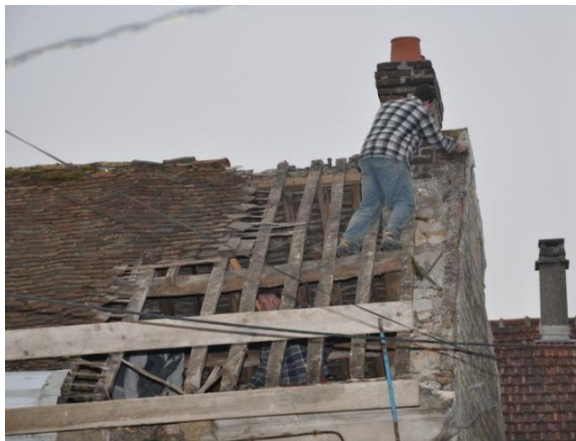
Figure 7 Déconstruction du toit et récupération des tuiles
