CENTRE DE RESSOURCES POUR LA RÉHABILITATION RESPONSABLE DU BÂTI ANCIEN

Petit collectif en mâchefer en Auvergne Rhône Alpes

# LE SOUCI DU DETAIL POUR LA REHABILITATION D'UNE PETITE COPROPRIETE EN MÂCHEFER

Auvergne-Rhône-Alpes Logement collectif Mâchefer Bâtiment sans caractère patrimonial et hors secteur protégé

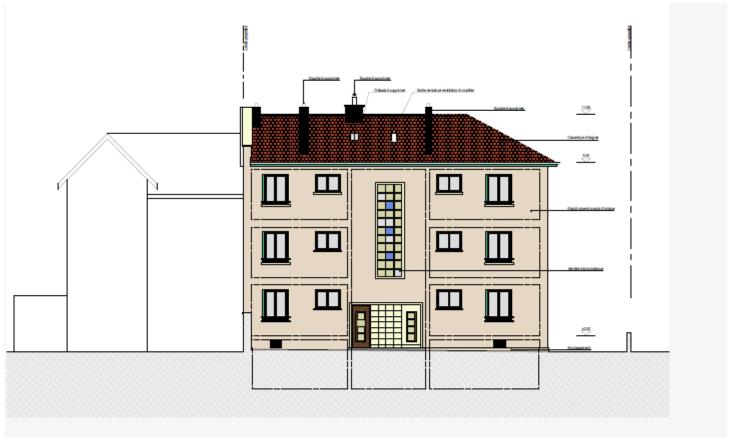
Figure 5 : La façade sur rue est orientée au nord

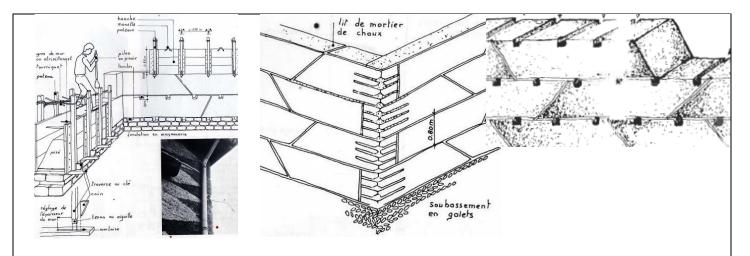
Figure 12: Méthode lyonnaise de mise en œuvre du pisé: La terre est comprimée entre des banches en bois reliées par des clés. Le damage avec un pisoir permet de resserrer les grains et assure la cohésion. Lors de la mise en œuvre, le damage est plus important sur les bords qu'en milieu du mur. Les cordons de mortier de chaux sont présents entre les banchées. Généralement, les trous laissés par les clés sont rebouchés au mortier de chaux (Source: WATERLOT G., D'YVOIRE B. Le bâti ancien en Lyonnais, Limoges: Imprimerie Centre, coll. « connaissance de l'habitat existant », 1981 et CRATERRE Construire en terre, Paris: Imprimerie Gamma, éd. Alternatives, coll. « AnArchitecture », 1983)

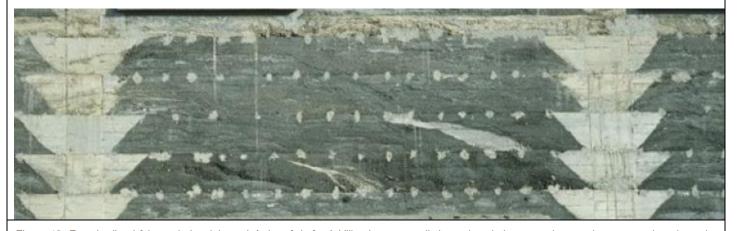
Figure 13: Façade d'un bâtiment industriel en pisé de mâchefer à Villeurbanne: on distingue les chainages et les couches successives (avec les empreintes des banches et les trous rebouchés des clés qui maintiennent les banches pendant le tassement du matériau au pisoir)

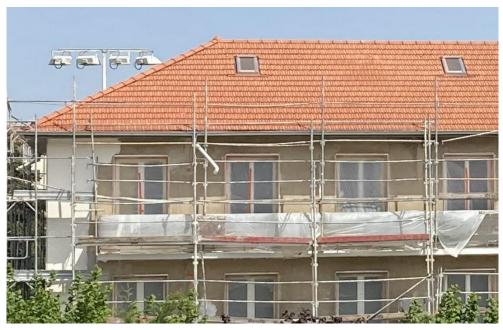
Figure 30:: Fenêtres de toit de petite taille alignées sur les baies en façade
