CREBA

Retour d'expériences

Tertiaire en pierre dure dans le Grand Est

MULHOUSE (68) - REHABILITATION RAISONNEE ET RAISONNABLE D'UNE ECOLE PRIMAIRE

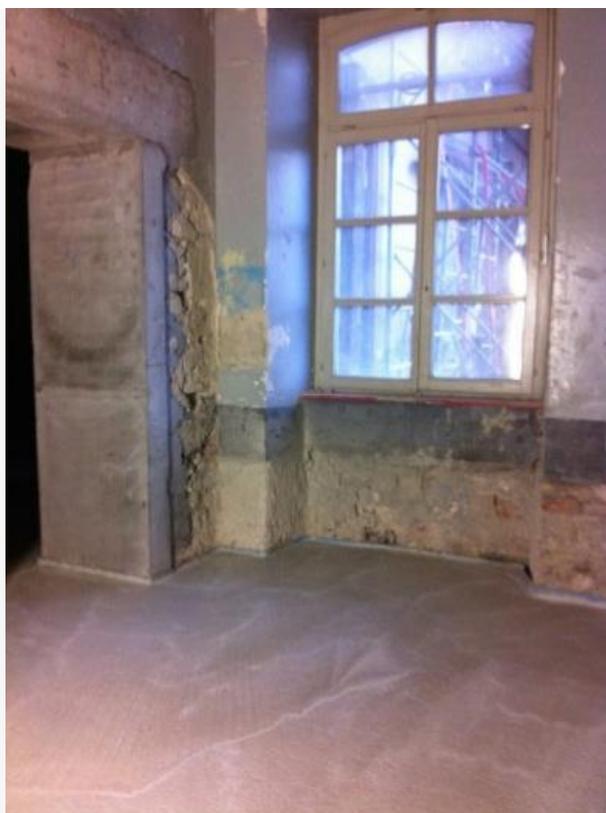
Les murs, d'une épaisseur de 50 à 60 cm, sont en moellon de grès jaune et de calcaire, hourdés et enduits à la chaux. Les pierres de soubassement, de chaînage et d'encadrement des baies sont en grès rose des Vosges, contrairement à beaucoup d'autres bâtiments datant de cette époque à Mulhouse.

Figure 4 : Les murs sont en moellons de grès jaune et en calcaire

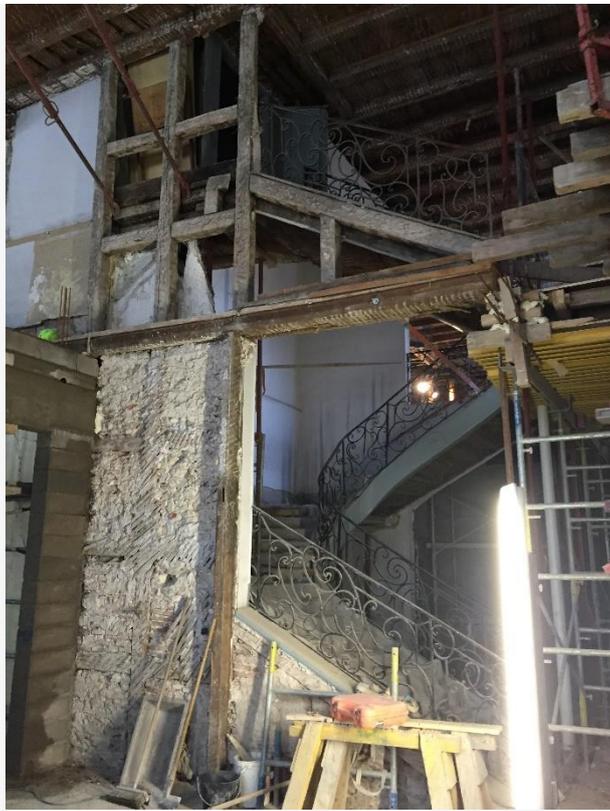
Figure 9 : L'un des deux escaliers protégés au cours du chantier

Les fondations ont été consolidées grâce à l'injection d'un mortier sous pression, à l'extérieur et à l'intérieur du bâtiment existant. Des renforts métalliques ont dû être mis en place pour remettre d'aplomb les escaliers inscrits, qui s'étaient affaissés à la suite des fondations, mais aussi pour assurer leur ancrage au reste du bâtiment.

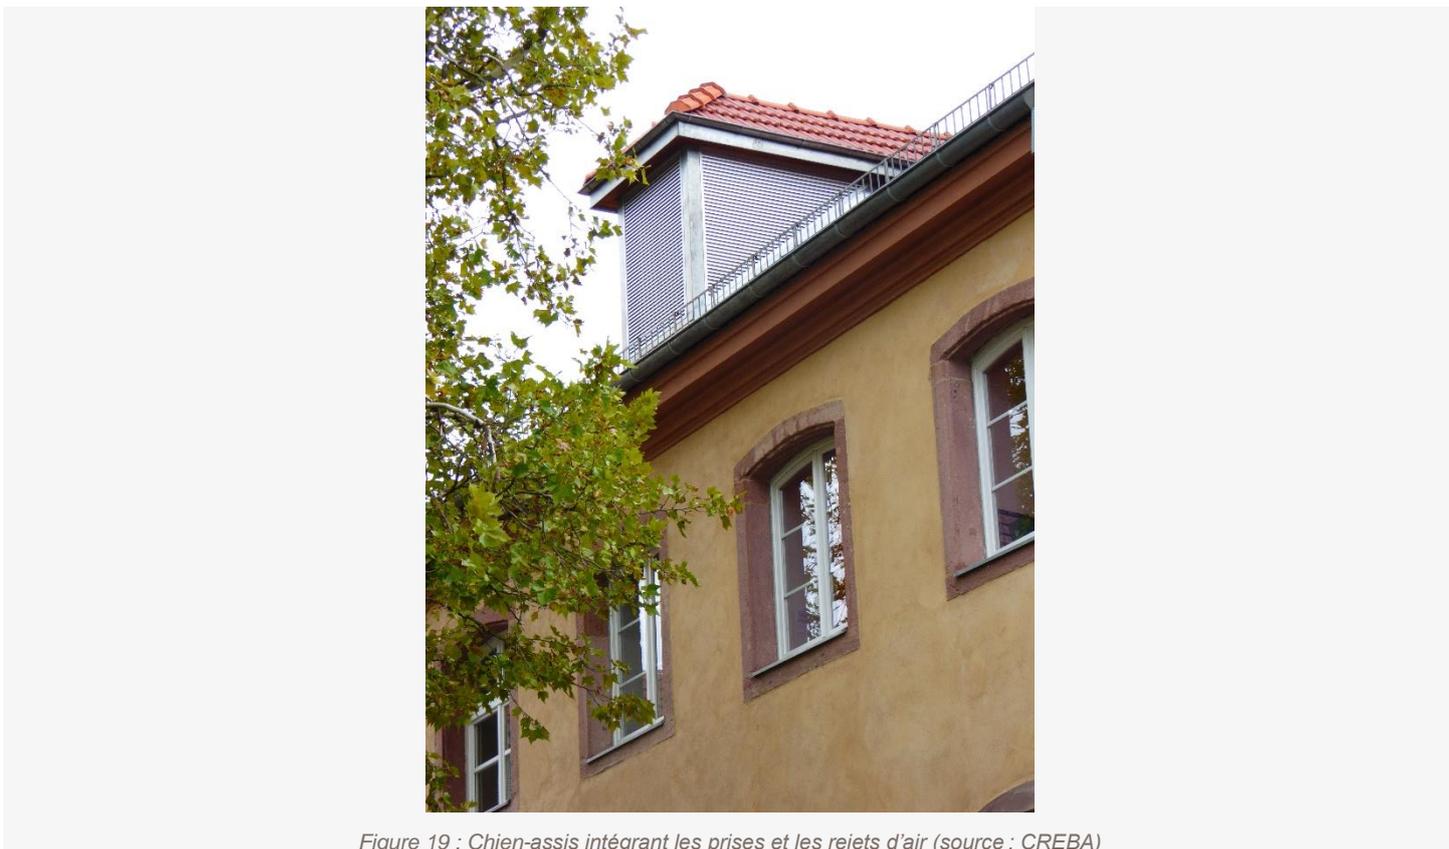
Figure 19 : Chien-assis intégrant les prises et les rejets d'air (source : CREBA)

Avec l'accord de la Direction régionale des affaires culturelles (DRAC), des chiens-assis ont été recréés au niveau de la façade sur cour. Ces chiens-assis dissimulent aujourd'hui les prises et les rejets d'air des deux centrales de traitement d'air (cf. ci-dessous).

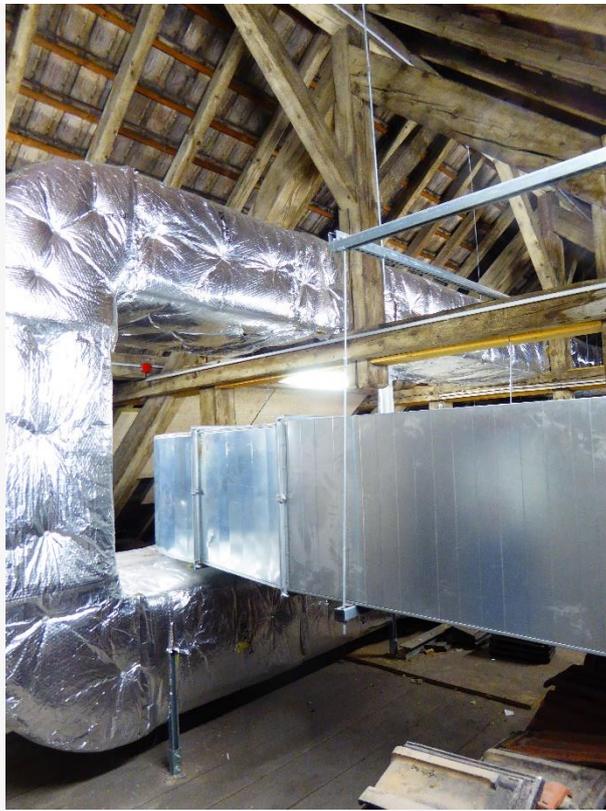
Les combles accessibles abritent les deux centrales de traitement d'air (CTA) double flux. En hiver, l'air neuf est filtré pour les particules fines, puis réchauffé par un échangeur rotatif et des batteries à eau chaude relié à la chaudière gaz, de manière à ce qu'il soit soufflé à une température de 21 °C . Il n'y a pas de contrôle du CO_2 : le débit est calculé en fonction de l'effectif des classes.

Figure 20 : L'une des deux CTA situées dans les combles (source : CREBA)
