CENTRE DE RESSOURCES POUR LA RÉHABILITATION RESPONSABLE DU BÂTI ANCIEN

Retour d'expériences

# BEAURECUEIL (13) DEMARCHE ENVIRONNEMENTALE POUR LA REHABILITATION D'UNE RUINE DU XIXE SIECLE

Les locaux du Grand Site Sainte-Victoire, situés à Beaurecueil dans les Bouches-du-Rhône (13), ont pris place dans un ancien centre de charité pour enfants datant du XIXe siècle. À l'état de ruine, cette ferme en pierre a bénéficié de 2010 à 2012 d'une réhabilitation énergétique et environnementale poussée. Malgré des modifications antérieures ayant porté atteintes au patrimoine, l'emploi de matériaux locaux et de techniques anciennes a permis de valoriser ce bâtiment emblématique du village de Beaurecueil.

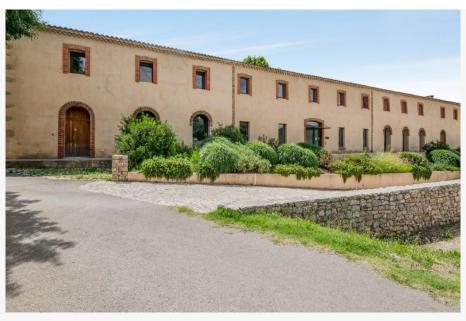
Figure 16 : Vue d'une façade (source : CREBA)

Les ouvertures, avec leurs encadrements en brique rouge, apportent une valeur patrimoniale et identitaire forte aux façades du bâtiment. Il a été nécessaire de réparer les encadrements détériorés et de créer de nouvelles ouvertures respectant les formes caractéristiques du bâtiment.
