Retour d'expériences

Logement collectif en pierre tendre en Centre-Val de Loire

THENAY (36) - PREMIERS PAS VERS UNE REHABILITATION ENERGETIQUE ET PATRIMONIALE EXEMPLAIRE

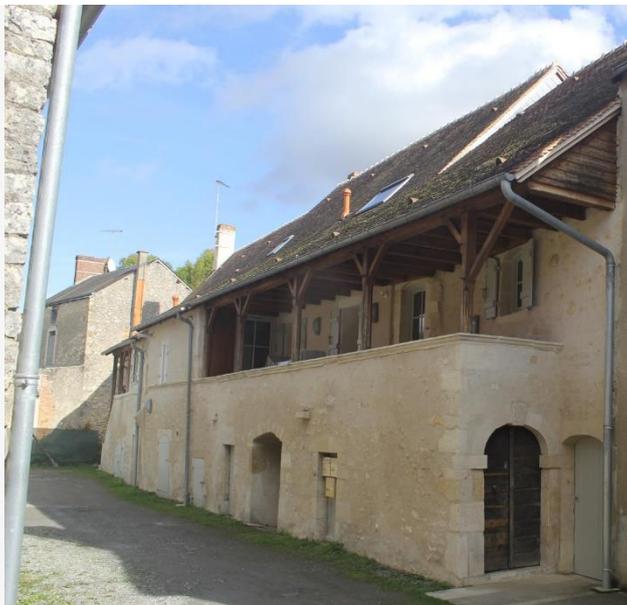
Figure 1 : La façade sur cour est orientée nord (source : CREBA)

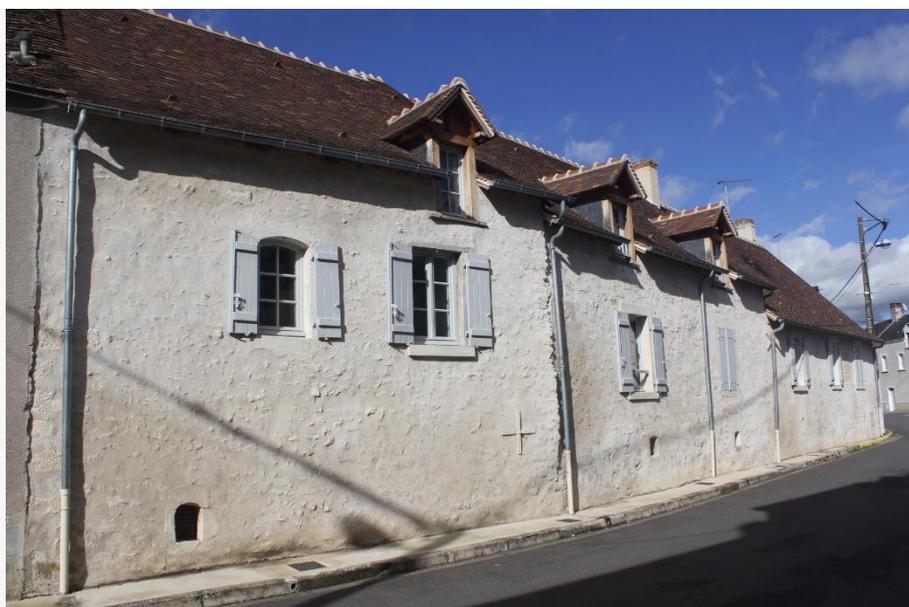
Figure 2 : La façade sur rue est orientée sud (source : CREBA)

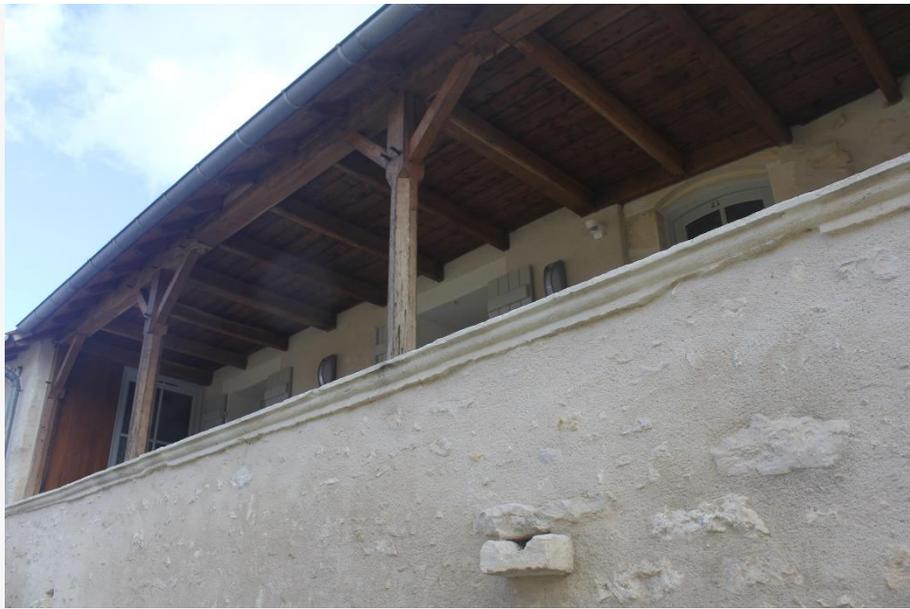
- les galeries extérieures, typiques de ces maisons :
Elles ont fait l'objet d'une restauration et participent pleinement au caractère de ce lieu. Leur fonction d'origine n'est pas connue de manière sûre à ce jour : de simples circulations couvertes ou l'emplacement des latrines comme observé dans une commune voisine.

Figure 10 : Galeries couvertes côté cour (source : CREBA)

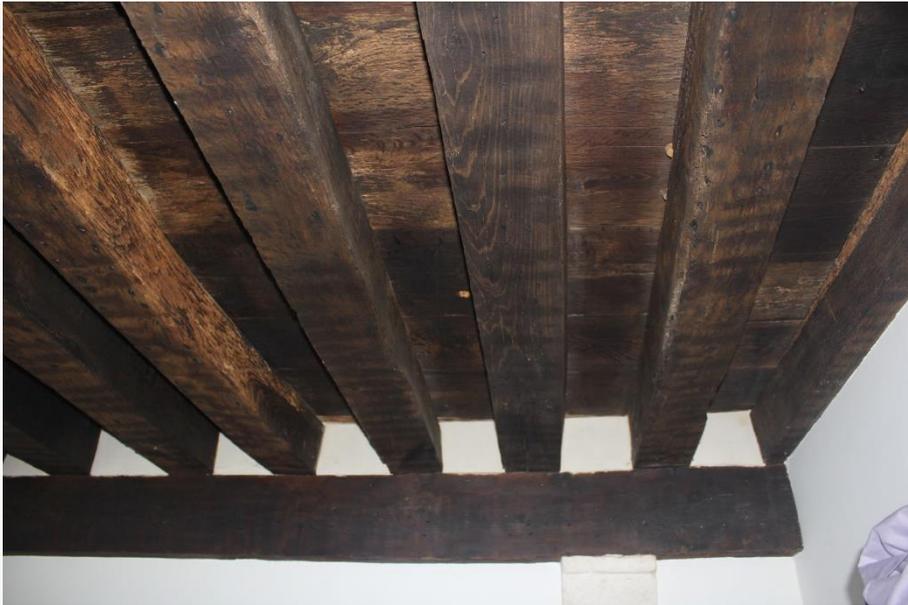
- les solives intérieures en bon état :
Dans la partie la plus ancienne, ces solives sont très serrées et massives, ce qui est représentatif des modes constructifs locaux du XVIIIe siècle.

Figure 12 : Solivage serré du XVIIIe siècle (source : CREBA)

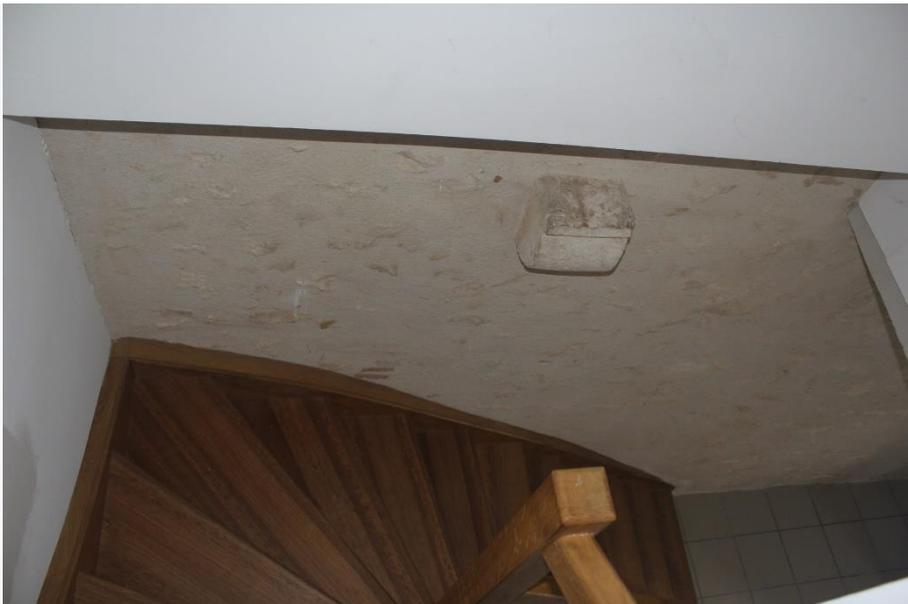
Figure 13 : Corbeau conservé (source : CREBA)

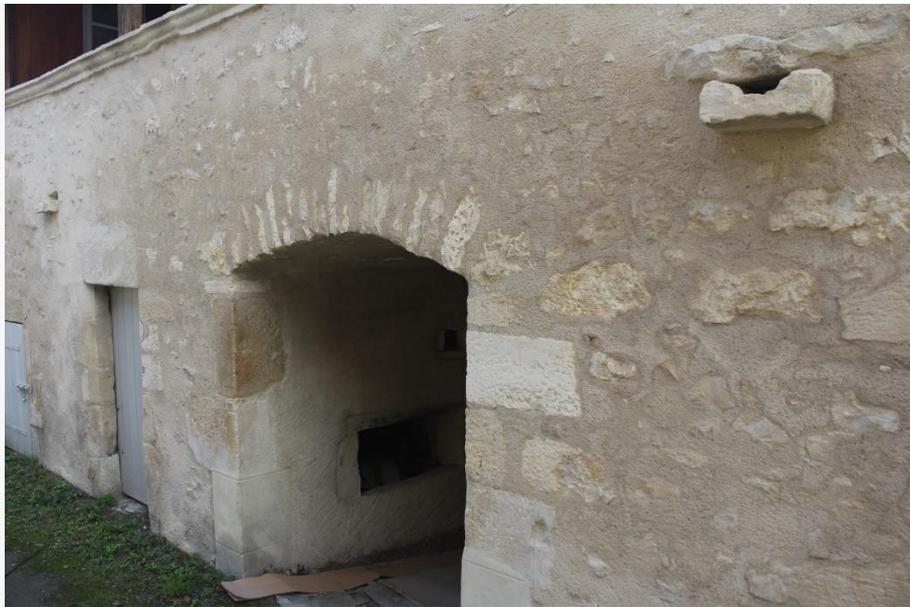
Figure 14 : Évacuation des eaux des galeries (source : CREBA)

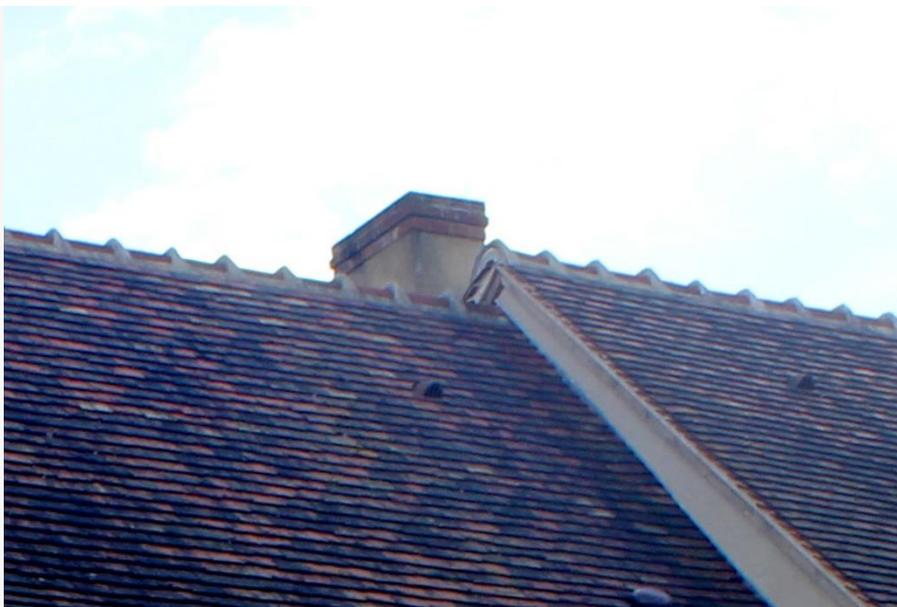
- les pigeons (bourelets de chaux faisant la liaison entre les tuiles faîtières), repris de manière traditionnelle.

Figure 15 : Pigeons du faîtage (source : CREBA)

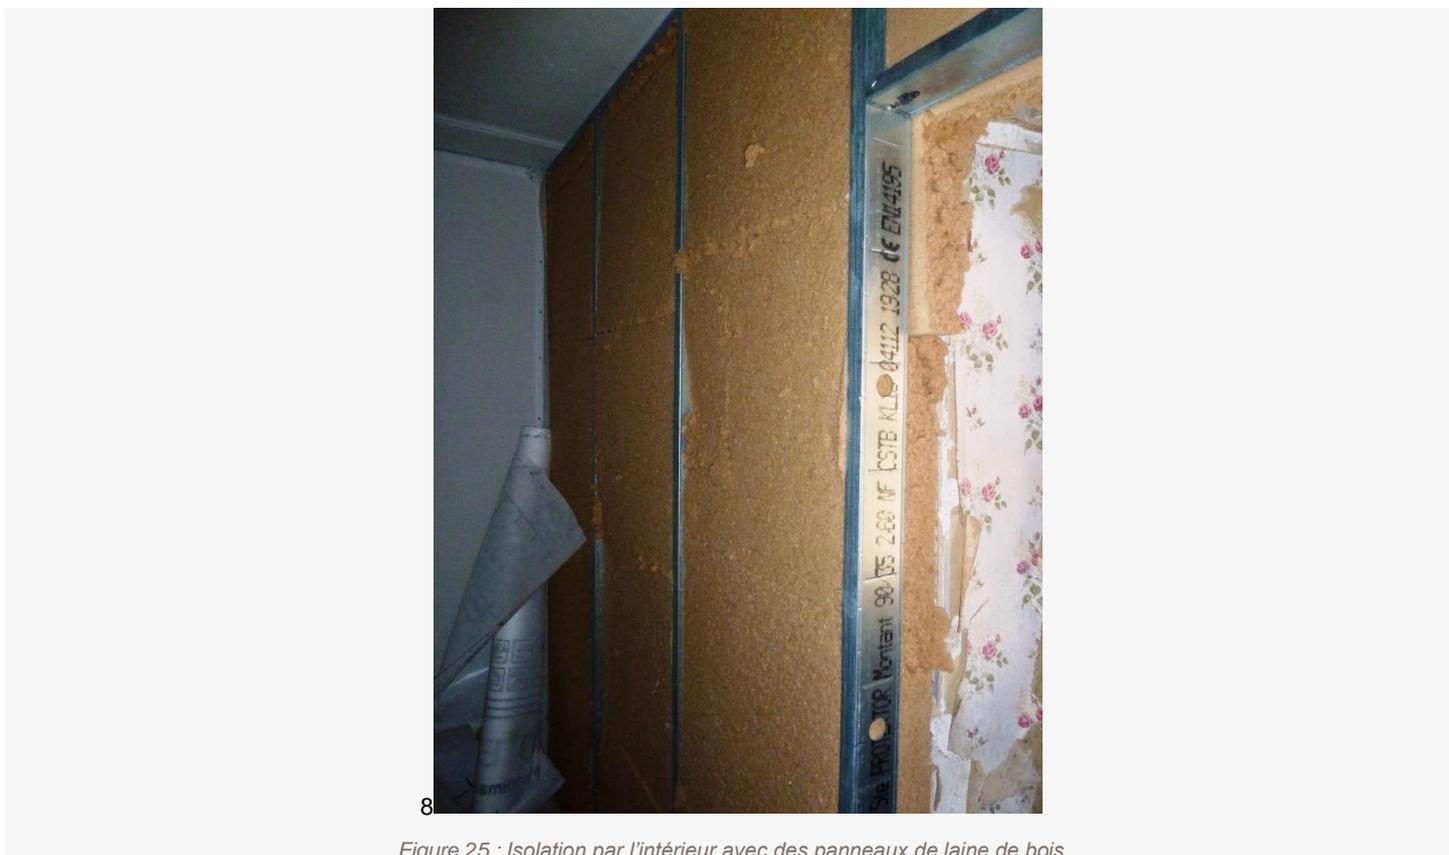
Figure 25 : Isolation par l'intérieur avec des panneaux de laine de bois

Les murs du logement 1 ont été doublés par l'intérieur par 140 mm de laine de bois recouverte d'un frein-vapeur hygrovariable. Les cloisons de ce logement ont été réalisées en panneaux de paille.

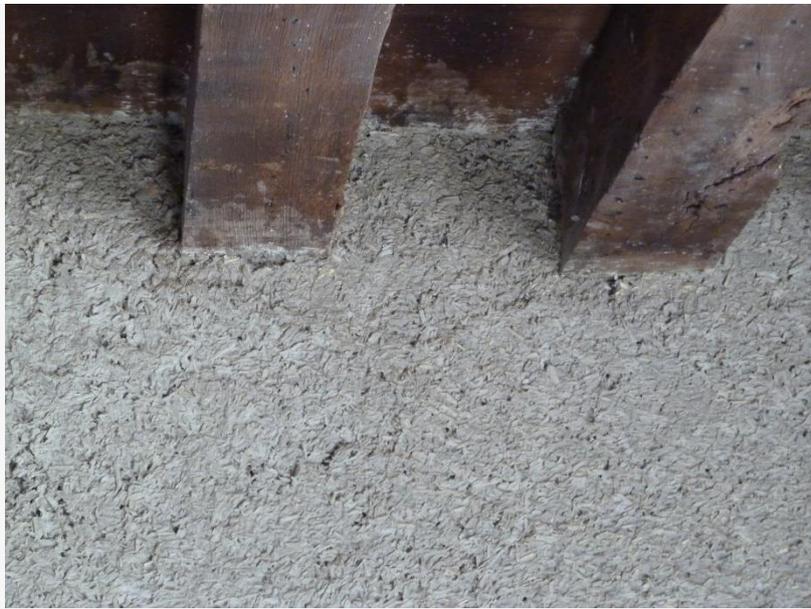
Figure 27 : Enduit chaux-chanvre projeté sur les murs

Les murs du logement 3 ont été enduits de chaux-chanvre sur 5 cm d'épaisseur. Cet enduit a des propriétés thermiques proches d'un isolant, sans pour autant être comparables. Il a ensuite été enduit à la chaux naturelle.

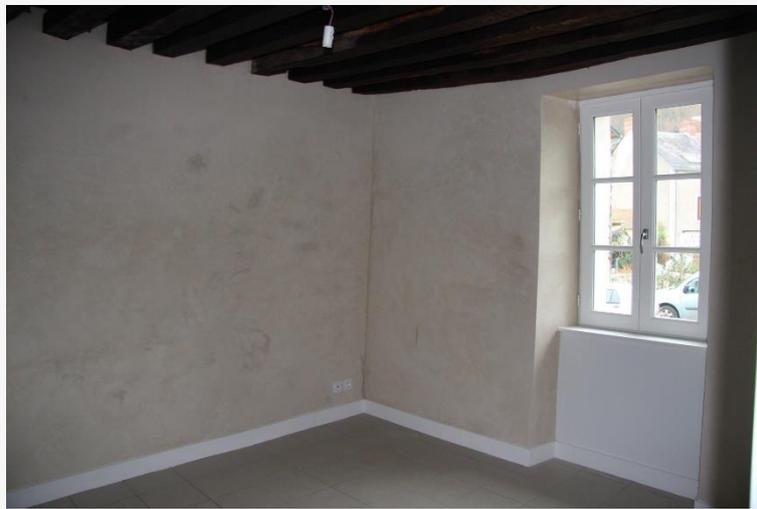
Figure 28 : Finition par des enduits à la chaux naturelle posée sur l'enduit chaux-chanvre (source : CREBA)

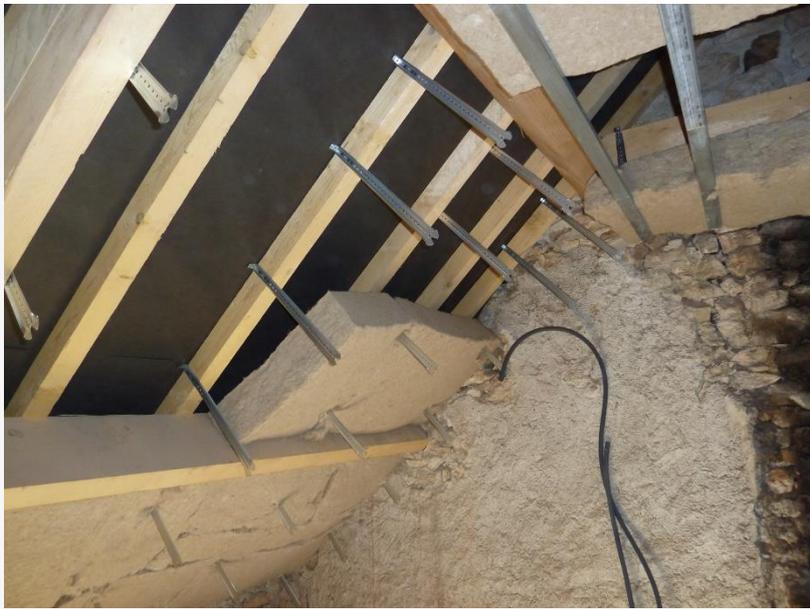
Figure 29 : Isolation des rampants – 200 mm laine de chanvre

Dans le logement 2, les rampants ont été isolés par 200 mm et le plafond par 340 mm de laine de chanvre. Un frein-vapeur hygrovariable a été posé côté intérieur.

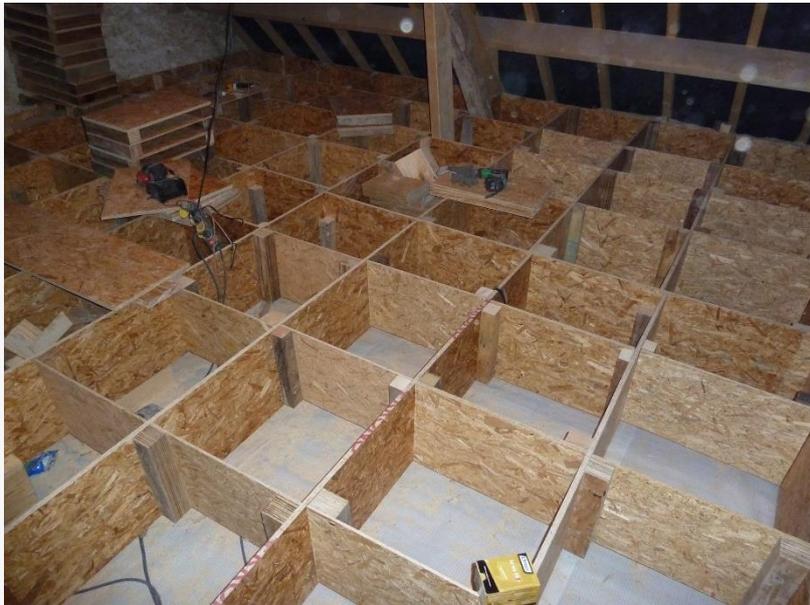
Figure 30 : Isolation du plancher des combles par ouate de cellulose en caisson

Enfin, dans le logement 3, le plancher des combles a été isolé par 400 mm de ouate de cellulose, projetée dans des caissons de bois. Un frein-vapeur hygrovariable a été posé en dessous des caissons.

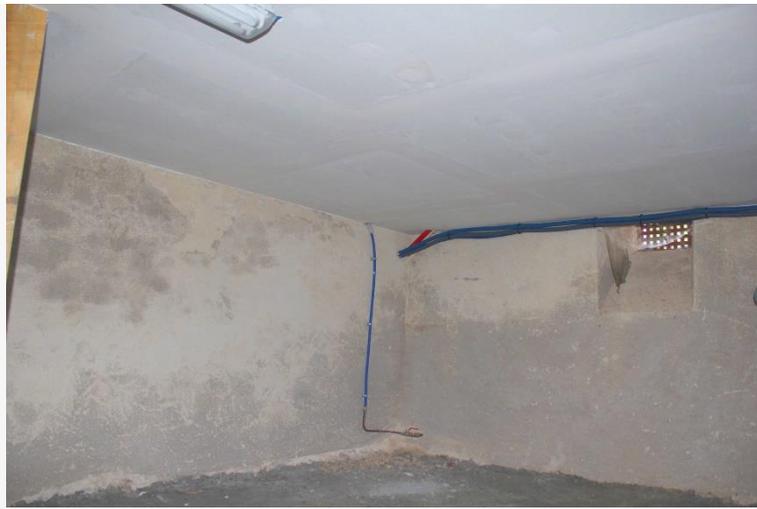
Figure 31 : Logement 2 – Cave isolée en laine de chanvre et doublage en plaques de plâtre (source : CREBA)

Le plafond de la cave 3 a été isolé en sous face du plancher bois par 140 mm de laine de chanvre sous le solivage conservé.

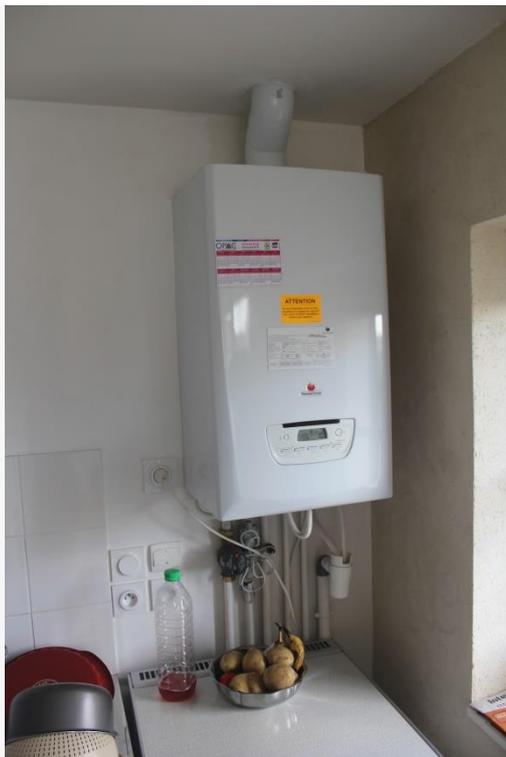
Figure 33 : Chaudière gaz à condensation individuelle (source : CREBA)

Une chaudière à condensation a été installée dans chaque logement. Elles fonctionnent au gaz de ville et fournissent à la fois le chauffage et l'ECS. Un système collectif aurait impliqué une gestion des charges plus compliquée pour le maître d'ouvrage.

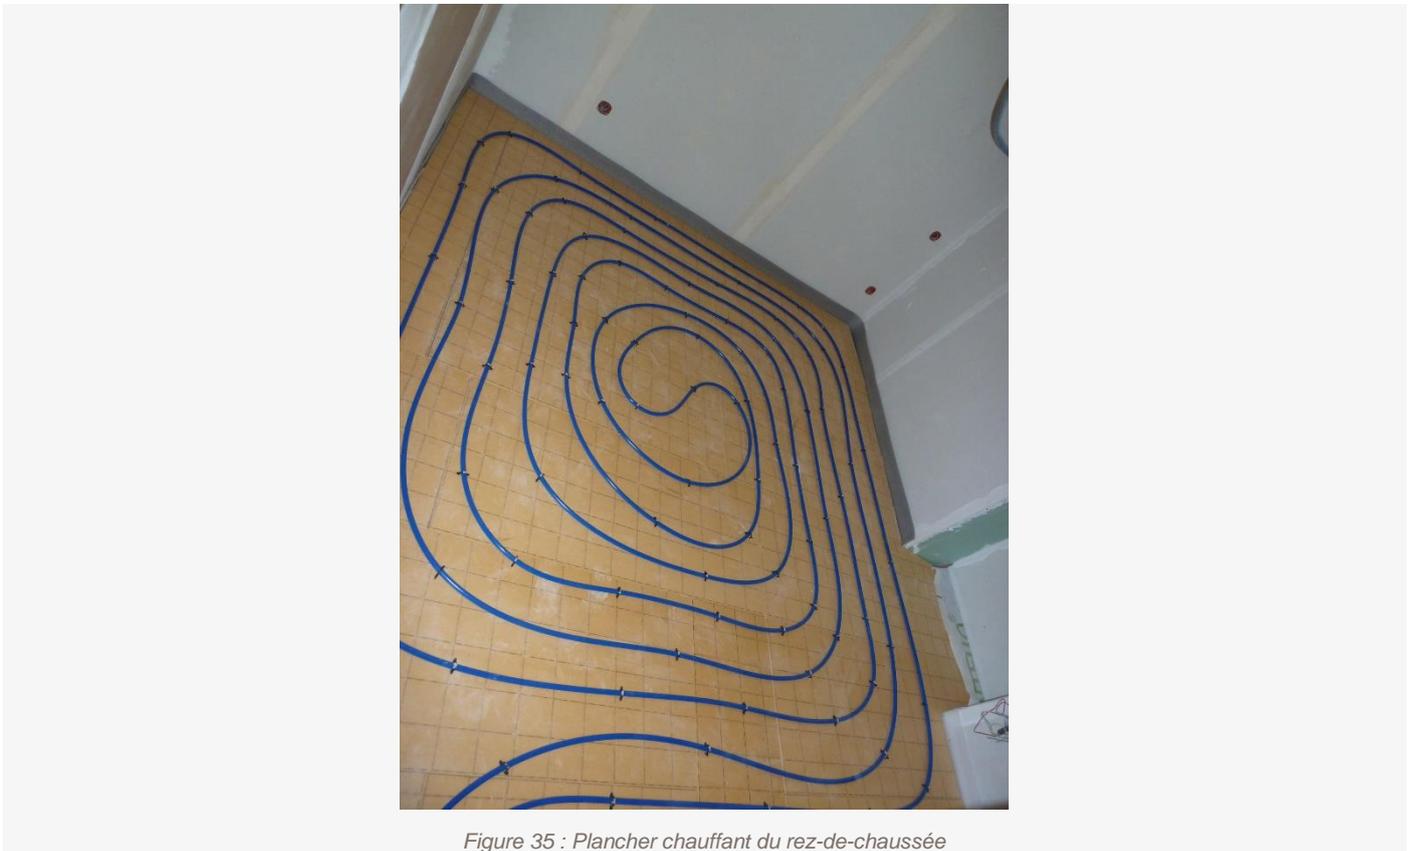
Figure 35 : Plancher chauffant du rez-de-chaussée

Un plancher chauffant par logement permet de chauffer le rez-de-chaussée. À l'étage du logement 2, des radiateurs à eau ont été mis en place pour chauffer les différentes pièces.

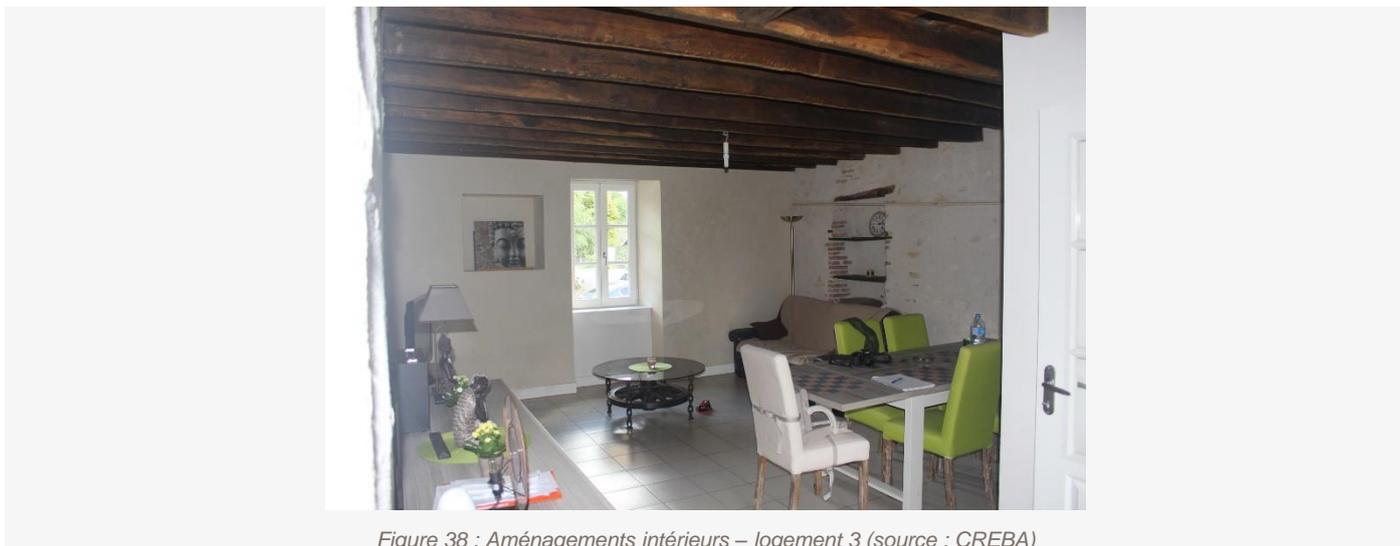
Figure 38 : Aménagements intérieurs – logement 3 (source : CREBA)

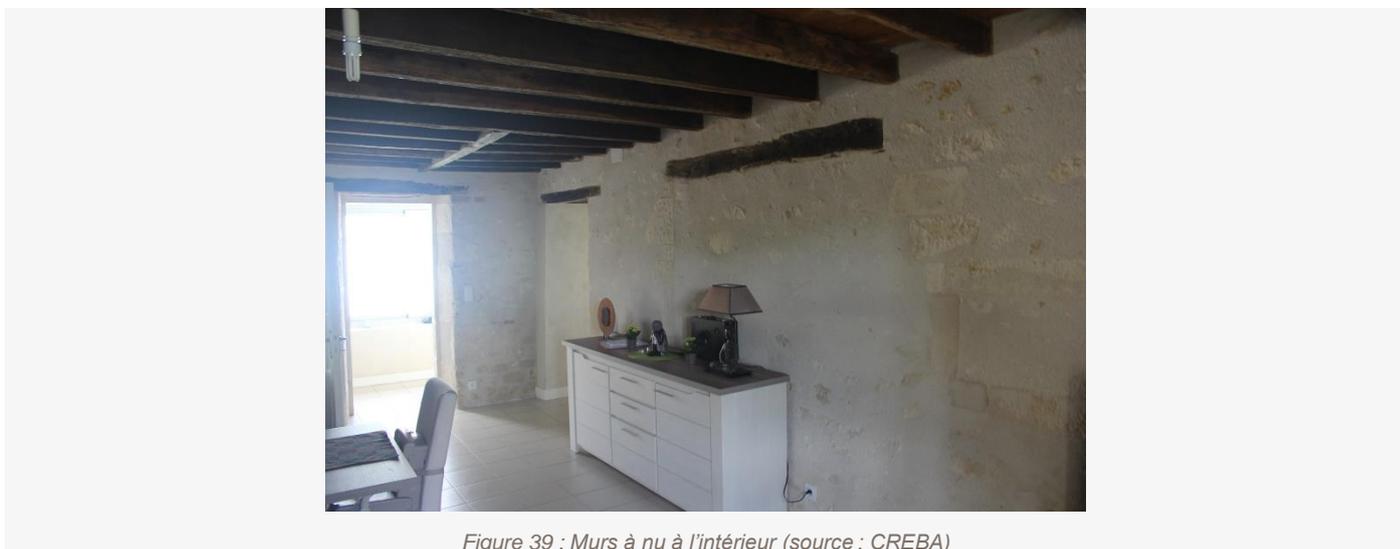
Figure 39 : Murs à nu à l'intérieur (source : CREBA)
