Retour d'expériences

Maison individuelle en terre crue en Occitanie

THERMES-MAGNOAC (65) - REHABILITATION TOUTE EN MESURE D'UNE ANCIENNE FERME EN TERRE CRUE

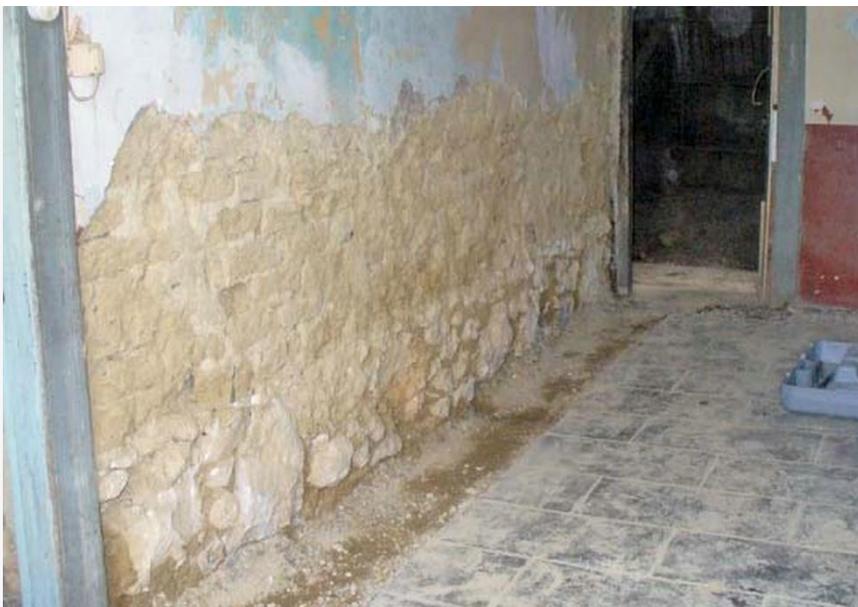
La terre crue craignant l'eau, la partie basse des maçonneries est bâti en pierre sur une hauteur d'un mètre environ.

Figure 7 : La partie basse du mur maçonnée en pierre calcaire (source : Fernando Gomez)

Les maçonneries en adobe de terre crue étaient dans un bon état. Les murs en terre crue sont construits sur une assise d'environ un mètre en moellon de pierre bâtie au mortier de chaux. Ce dispositif permet de protéger les adobes de l'humidité en pied de mur.

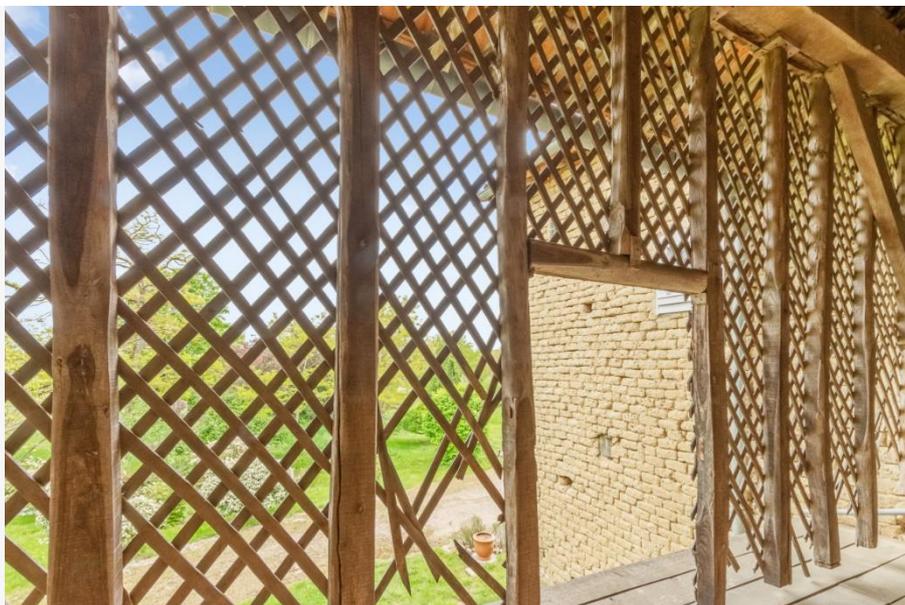
Côté nord et côté ouest, les murs de l'habitation sont protégés par les bâtiments annexes adossés.

Figure 12 : Vue depuis le bâtiment adossé à l'arrière : l'étage servait de séchoir

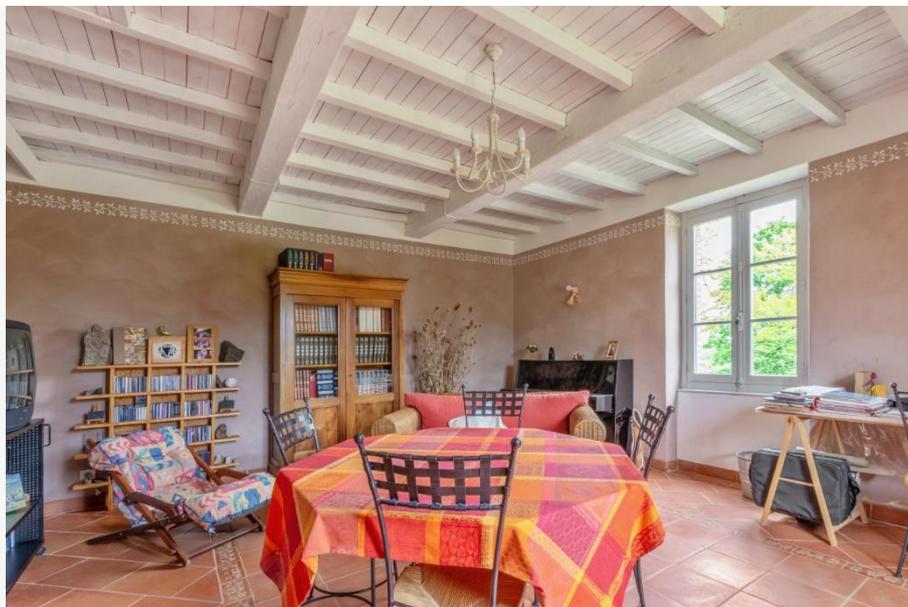
Figure 13 : Les planchers anciens conservés

Les poutres, solives et planchers en bon état ont été conservés. Les éléments manquants ont été refaits à l'identique.

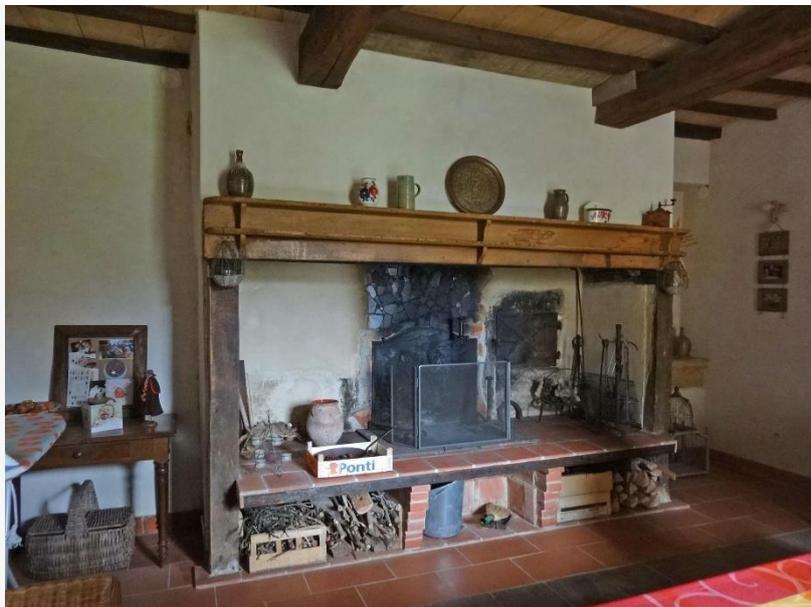
Figure 18 : La grande cheminée de l'ancienne cuisine conservée dans la salle à manger

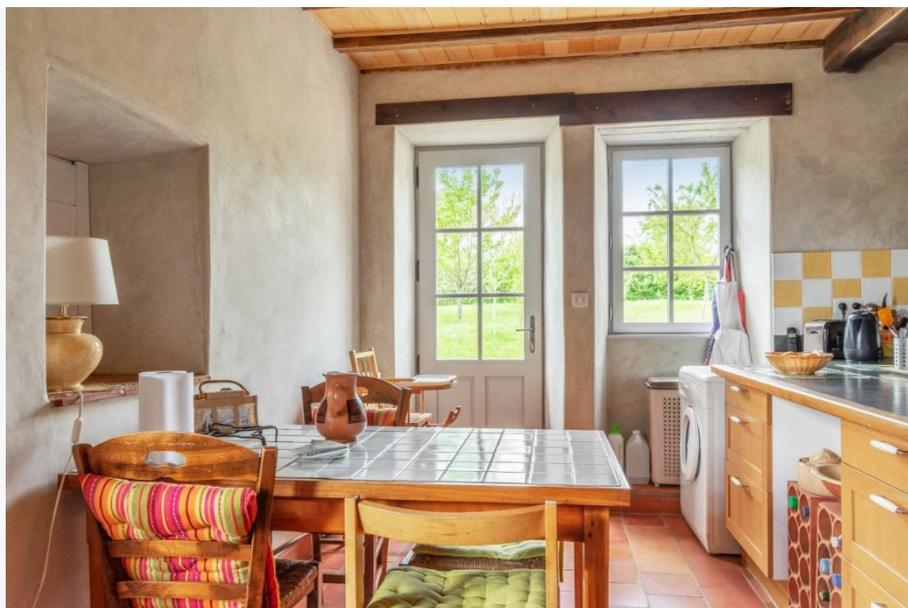
Figure 19 : La nouvelle cuisine créée dans l'arrière-cuisine
