Retour d'expériences

## *Réhabilitation respectueuse et extension performante d'une maison*

## ASSE-LE-RIBOUL (72) - REHABILITATION RESPECTUEUSE ET EXTENSION PERFORMANTE D'UNE MAISON

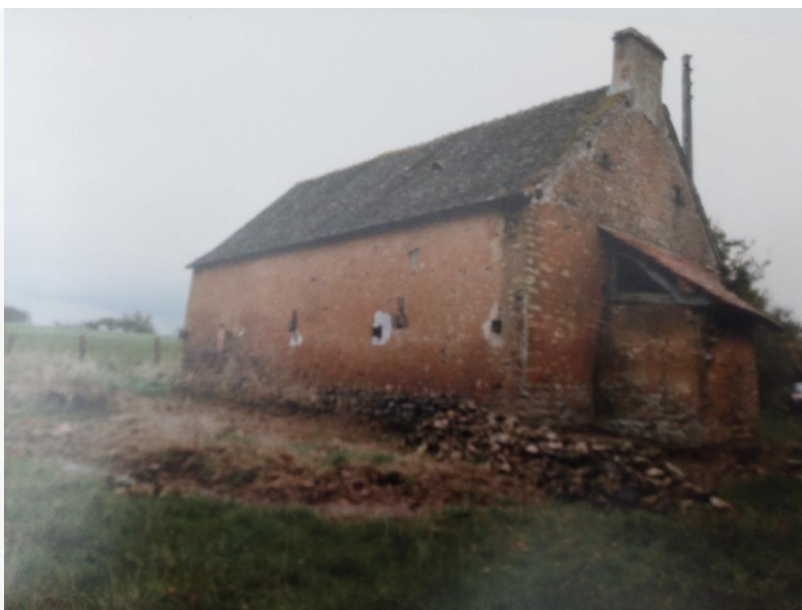
Illustration 15 : Façade ouest avant 2001

De chaque côté du four à pain, situé façade ouest, deux locaux, qui étaient à l'origine accolées à la maison, ont été reconstruites à l'identique en 2001 par le propriétaire. Aujourd'hui, ils servent à stocker du bois et abritent le coffret électrique, mais permettent également de protéger la maison des vents dominants (vents d'ouest).

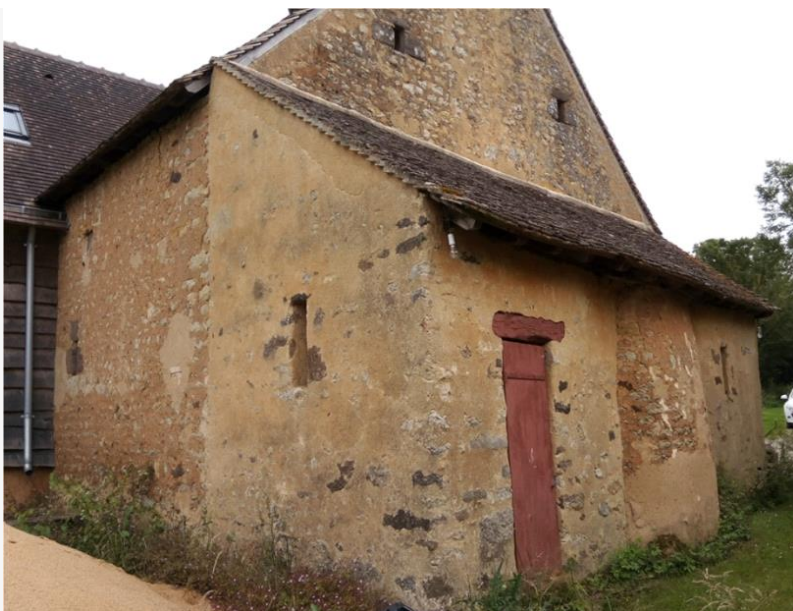
*Illustration 16 : Les deux locaux reconstruits après 2001 (source : CREBA)*

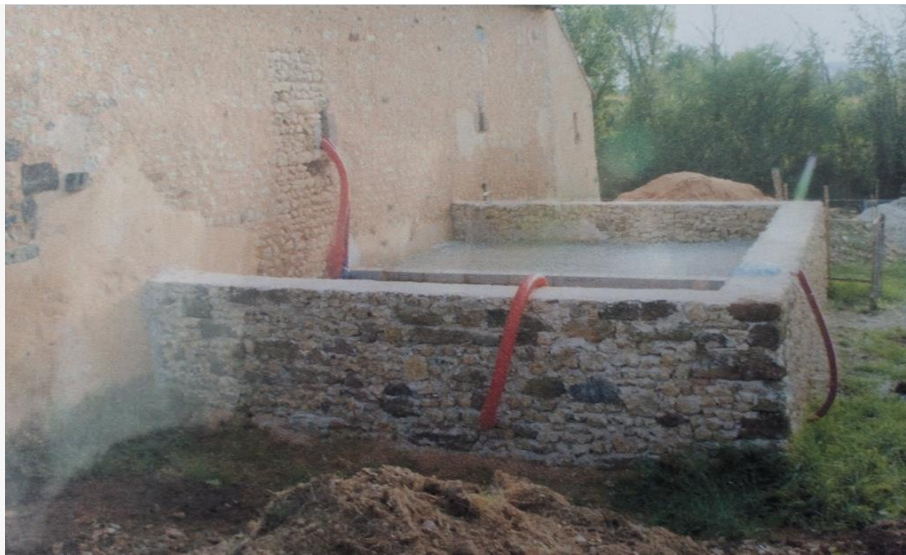
Le soubassement est réalisé à partir de pierre, selon le même procédé que pour la partie ancienne. Le niveau de la chape est particulièrement élevé (1 m du sol) pour rattraper la déclivité du terrain.

*Illustration 18 : Soubassement en pierre et chape de l'extension*

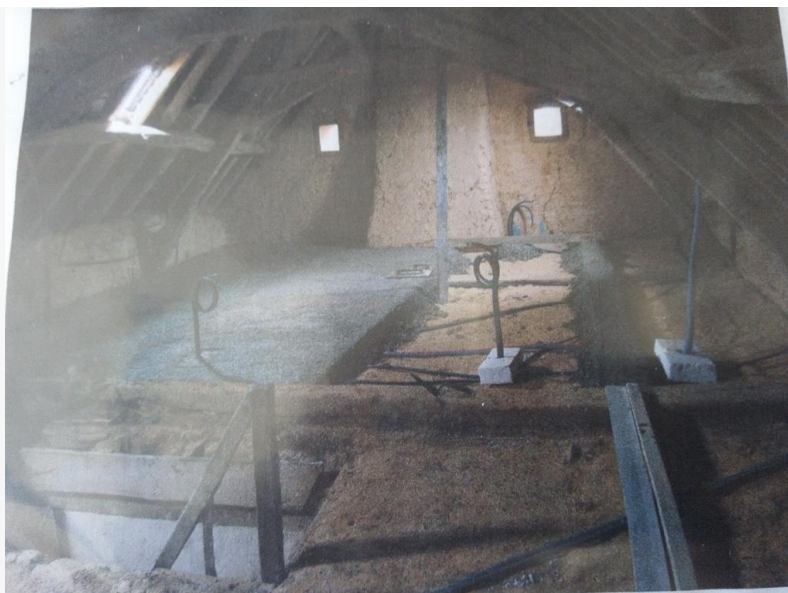
A l'étage, au-dessus du plancher en torchis conserve, une dalle en béton de chaux-chanvre a été coulée. Elle permet d'isoler phoniquement l'étage du rez-de-chaussée, mais surtout de rattraper les différences de niveau du sol. L'épaisseur de chaux-chanvre varie en effet de 6 cm à 30 cm selon les endroits.

Illustration 22 : Pose du béton de chanvre dans la chambre 2

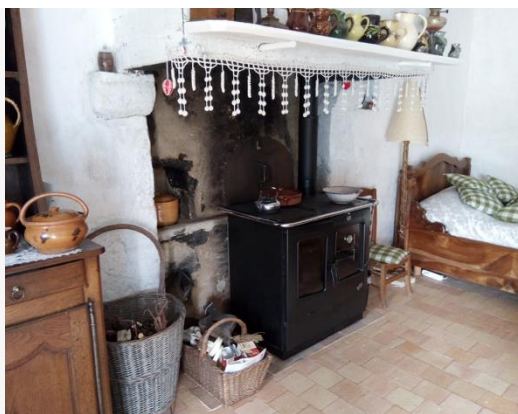
Au rez-de-chaussée, le mur en pierre de la façade ouest, épais de 60 cm et protégé des intempéries par le four à pain et les deux locaux attenants, n'a pas été isolé. Les enduits anciens (intérieurs et extérieurs) ont été conservés.

Illustration 25 : Mur façade ouest au rez-de-chaussée (source : CREBA)
