Retour d'expériences

Maison individuelle en pierre tendre en Bourgogne-Franche-Comté

UN CHANTIER D'AUTO-REHABILITATION ENERGETIQUE ET PATRIMONIALE EXIGEANT

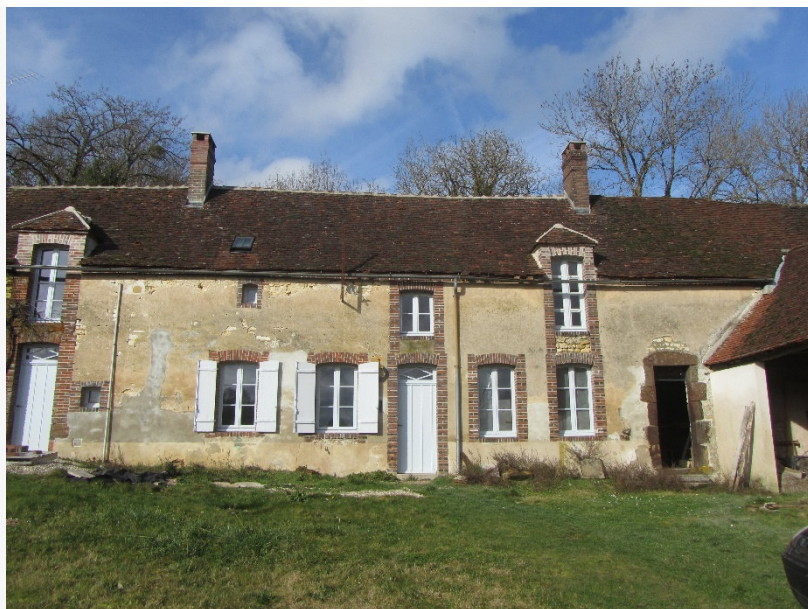
Figure 1 : Façade sud de la maison (source : CREBA)

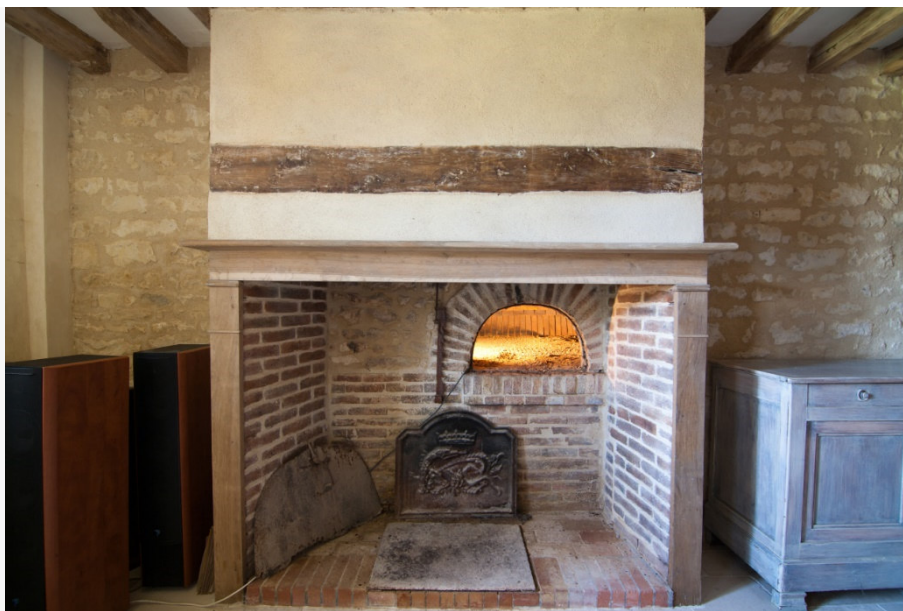
Elle dispose notamment d'un ancien four à pain, accessible par la cheminée sur le pignon ouest. Le four est, quant à lui, dans un appentis séparé, pour éviter la propagation du feu en cas d'incendie.

Figure 5 : Entrée du four à pain (source : CREBA)

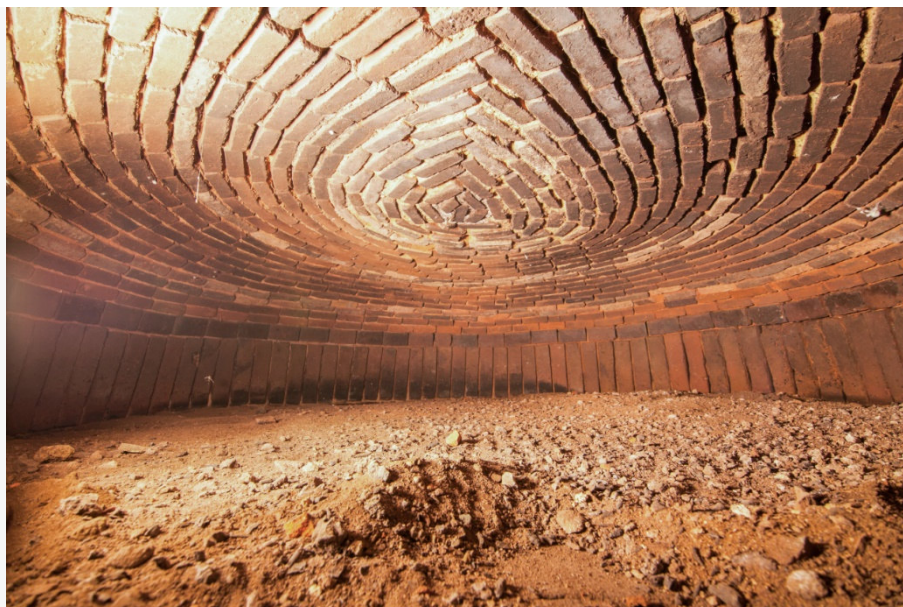
Figure 6 : Intérieur du four à pain (source : CREBA)

Enfin, le four à pain, qui n'était plus utilisé, avait été muré pour éviter les courants d'air avec l'appentis et les déperditions thermiques.

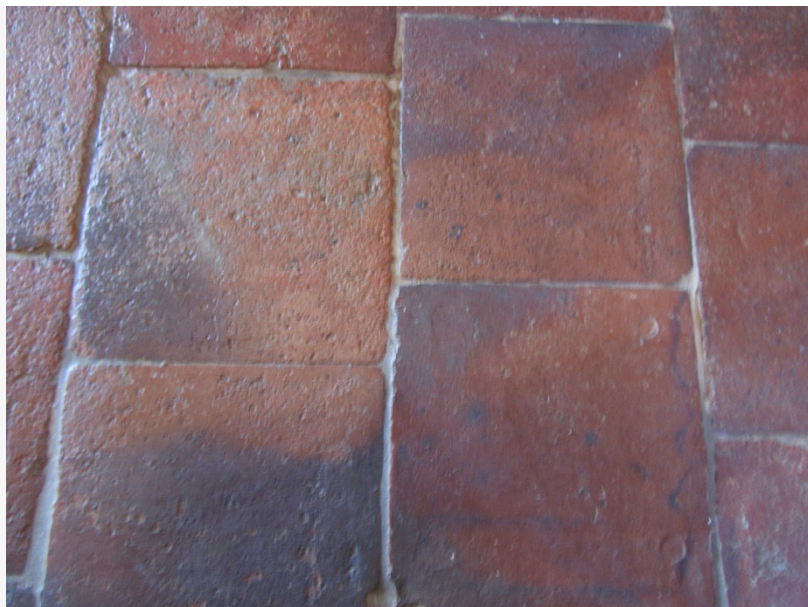
Les tomettes de l'étage sont également d'origine. Elles servaient à protéger le grain qui y était stocké. Le poids de stockage était important, d'où la présence de poutres surdimensionnées pour l'étage. Tous les greniers des maisons de la région étaient construits selon le même principe.

Figure 7 : Tomettes d'origine sur le sol de l'étage (source : CREBA)

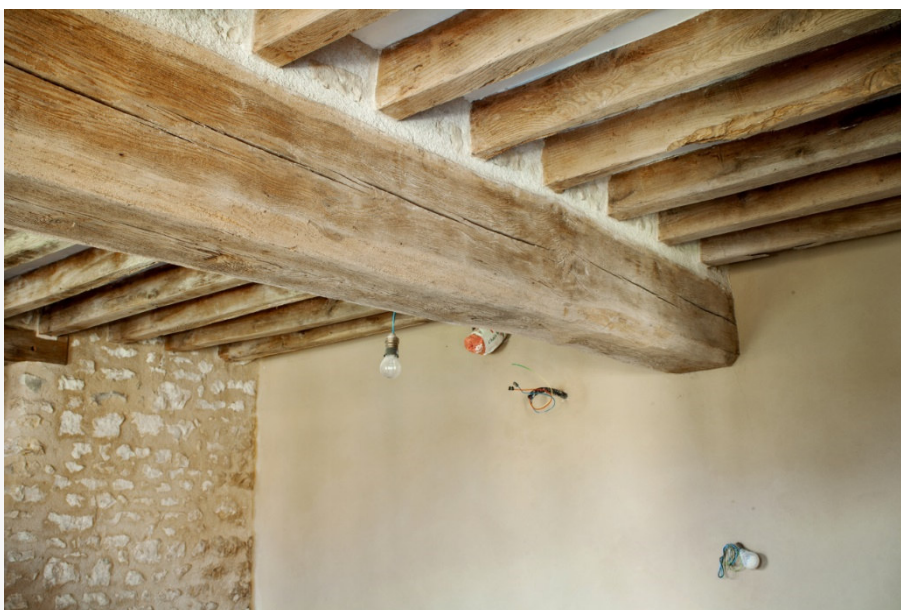
Figure 8 : Poutre surdimensionnée pour l'étage (source : CREBA)

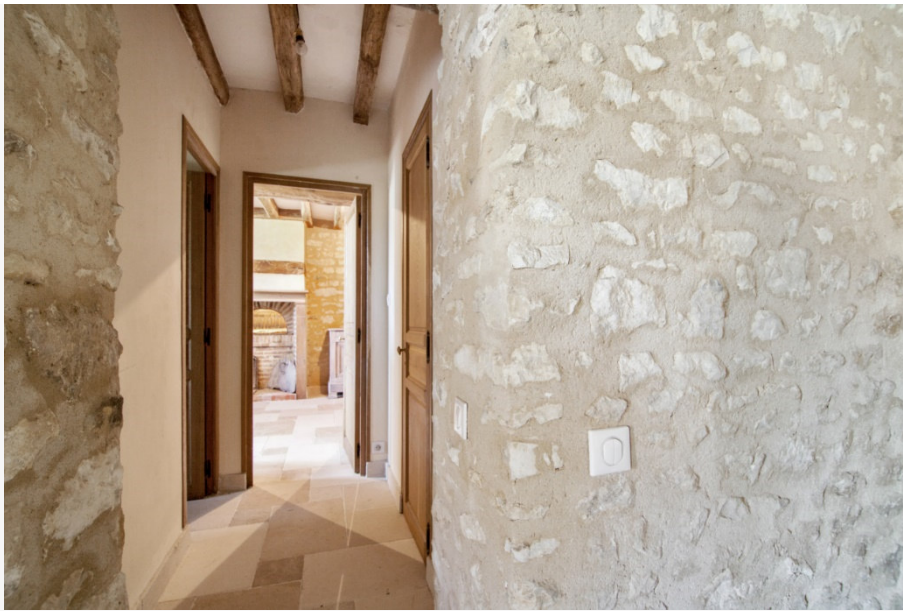
Figure 9 : Murs de refend intérieur (source : CREBA)

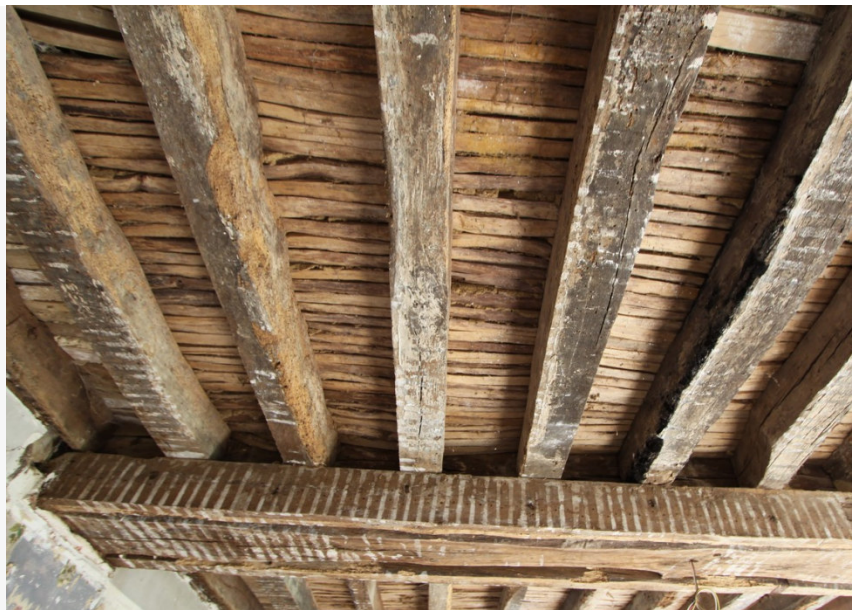
Figure 10 : Solives en chêne et lattes fendues en châtaignier

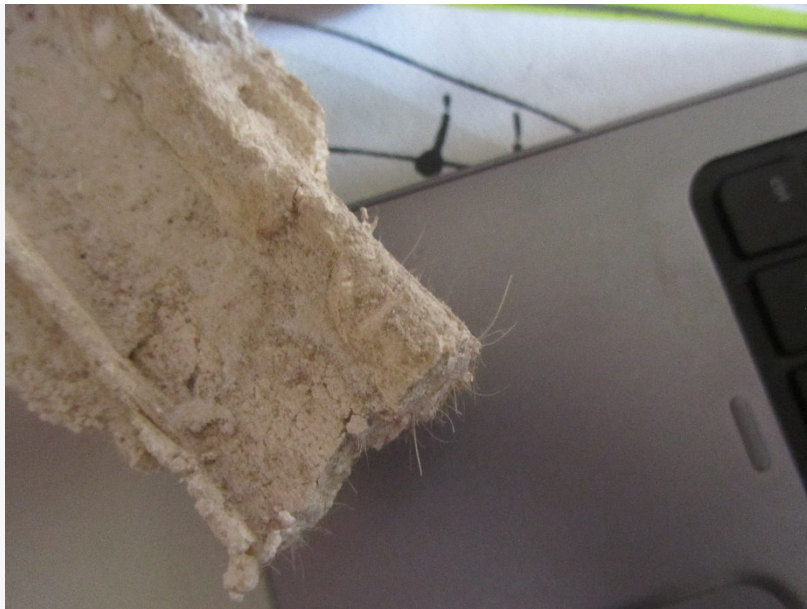
Figure 11 : Plâtre avec poils d'animaux (source : CREBA)

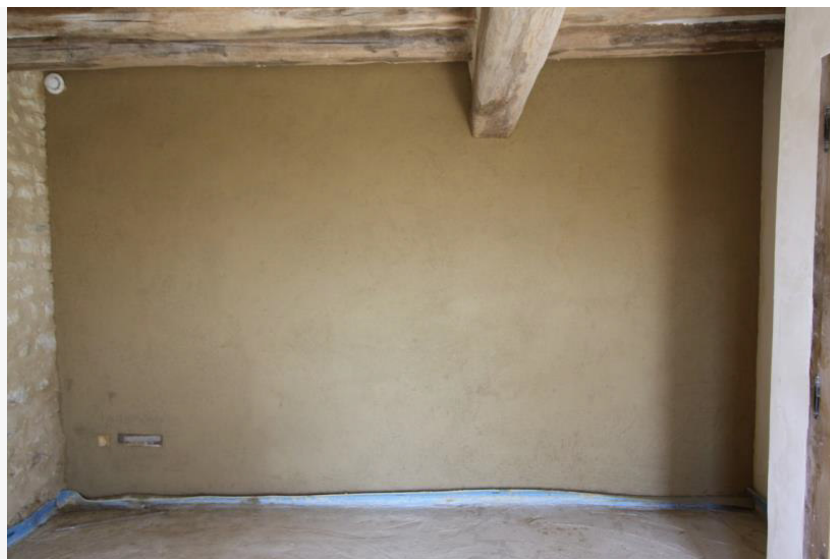
Figure 16 : Mur nord avec enduit de terre 20 mm

- Le mur nord semi-enterré a été enduit avec un enduit chaux/argile expansé/pouzzolane de 50 mm, doublé par un enduit de terre de 20 mm d'épaisseur.
- Le mur sud a été enduit avec un enduit chaux-chanvre de 80 à 100 mm d'épaisseur selon les endroits, doublé par un enduit chaux décoratif.
- Le pignon est isolé par 10 cm de laine de chanvre.
- Le pignon ouest ne sera pas isolé du fait de la présence de la cheminée et du four à pain, inclus dans un appentis.

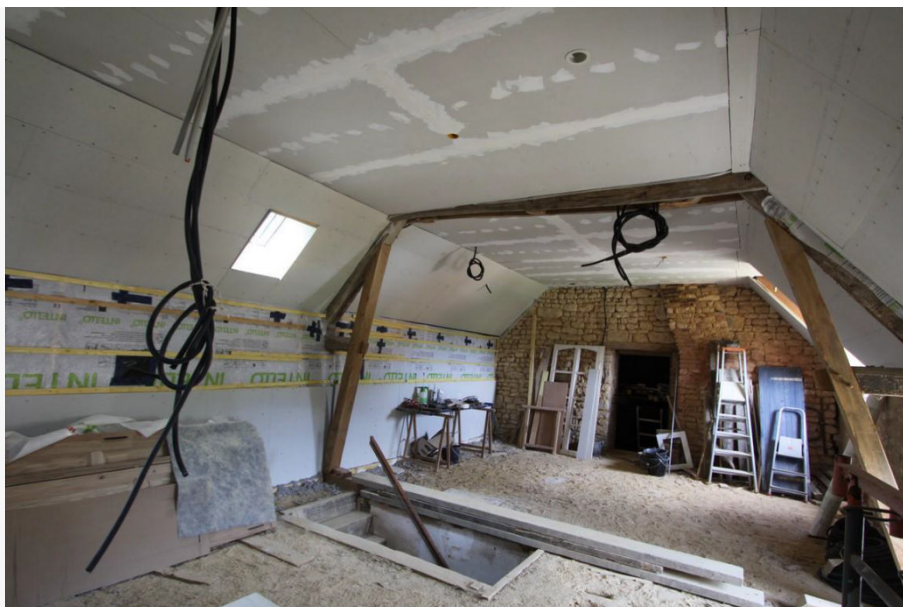
Figure 17 : Etage isolé et doublé

- Le mur nord a été isolé par 17 cm de ouate de cellulose.
- Le mur sud a été isolé par 12 cm de laine de chanvre.
- Les pignons est et ouest ont été isolés par 10 cm de laine de chanvre, à l'exception de la cheminée du pignon ouest, qui est conservée pour son cachet.

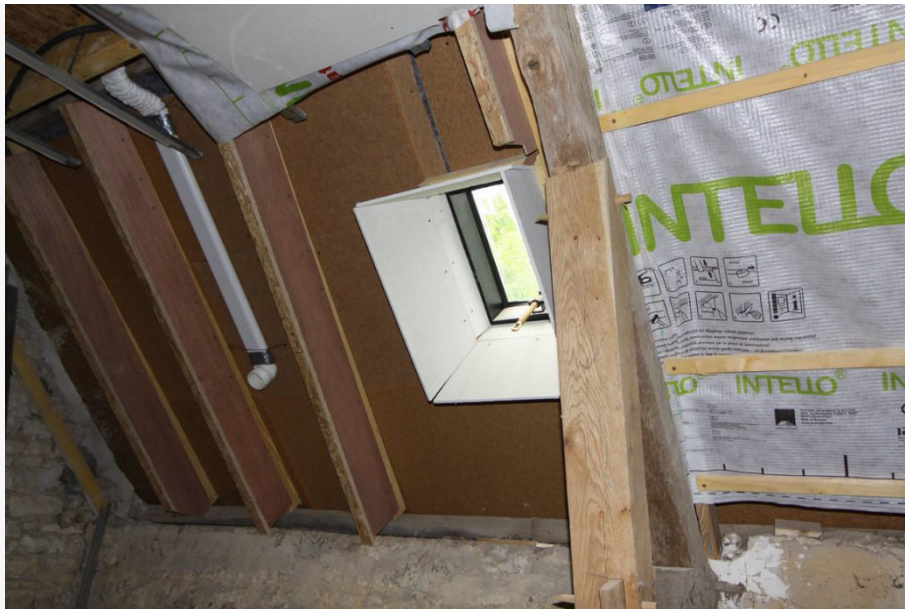
Figure 18 : Laine de bois et caissons pour ouate de cellulose

Les rampants ont été isolés par 2 cm de laine de bois et 28 cm de ouate de cellulose.

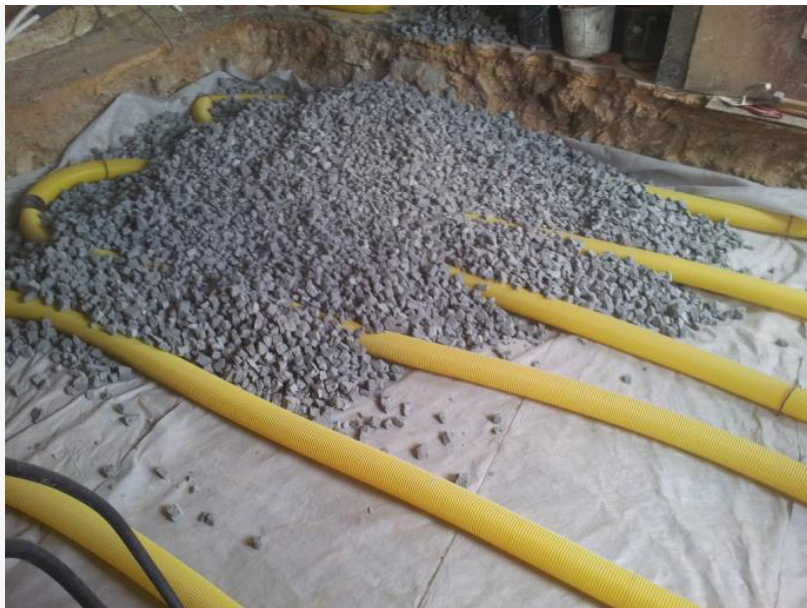
Figure 19 : Drains ventilés et hêrisson

- hêrisson ventilé de 30 cm en granulats de verre expansé ;

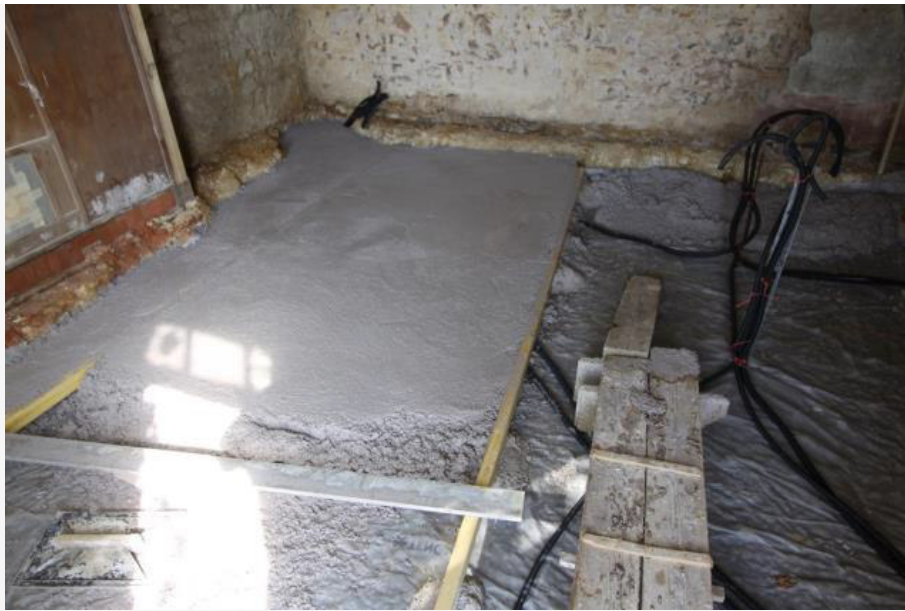
Figure 20 : Dalle de chaux/pouzzolane

- géotextile et dalle de chaux/pouzzolane de 10 cm ;

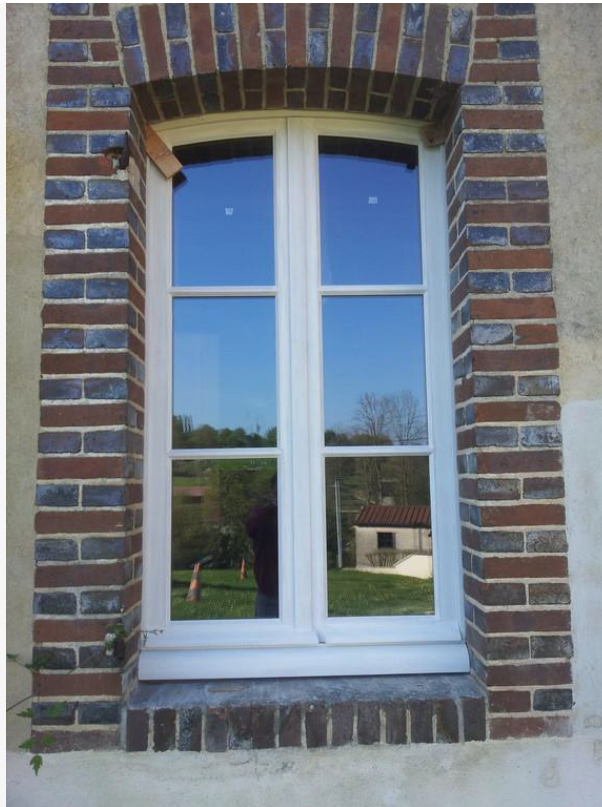
Figure 21 : Menuiseries bois double vitrage

Au rez-de-chaussée, les fenêtres simple vitrage ont été remplacées par des fenêtres en chêne double vitrage avec petits-bois.

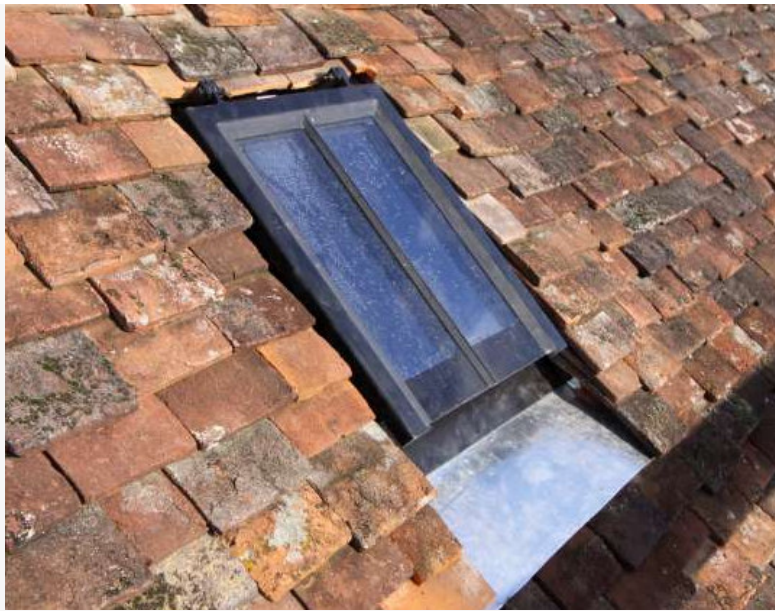
Figure 22 : Châssis à tabatière remplacés

À l'étage, des fenêtres de toit avec châssis à tabatière double vitrage ont été installées.

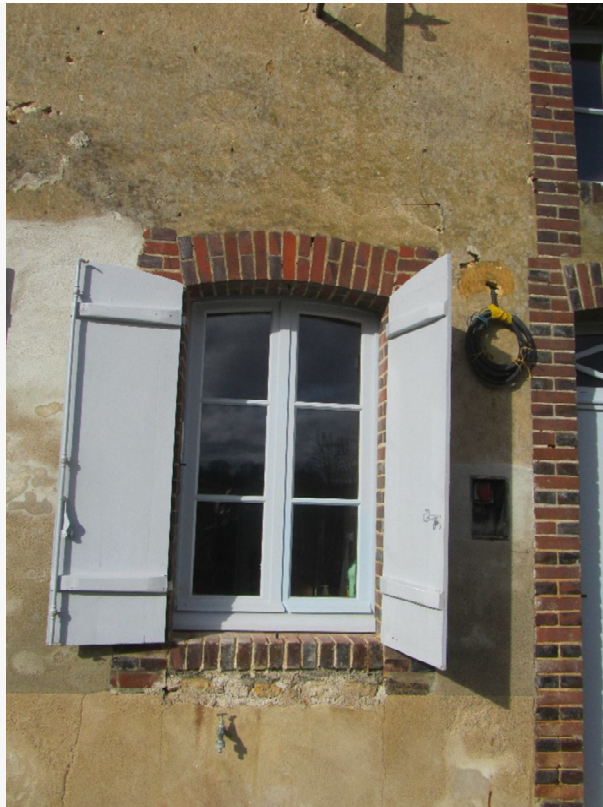
Figure 23 : Volets neufs fabriqués à l'ancienne (source : CREBA)

Les volets ont été fabriqués à l'ancienne par le maître d'ouvrage, afin de se rapprocher le plus possible des volets anciens en chêne.

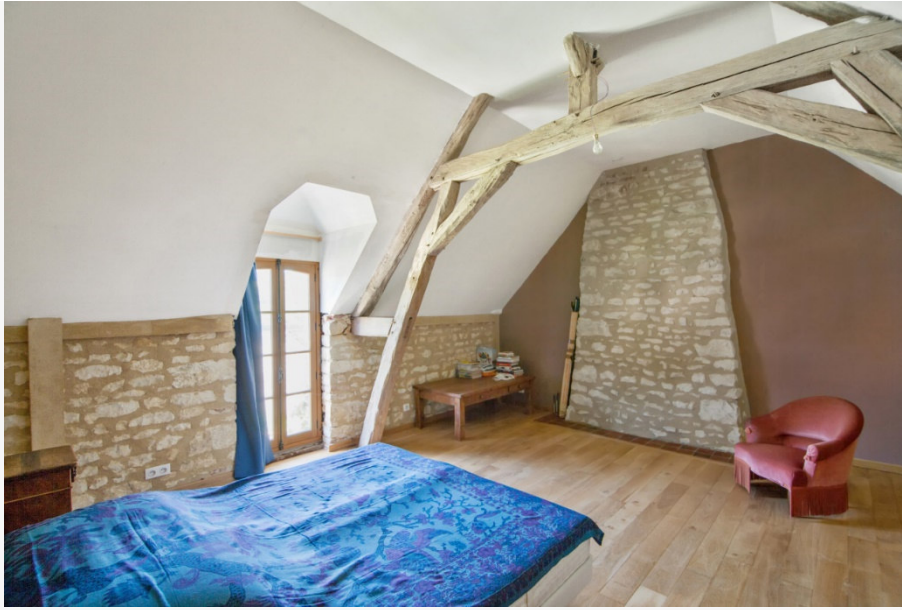
Figure 24 : Cheminée et murs en pierres apparentes, charpente apparente (source : CREBA)

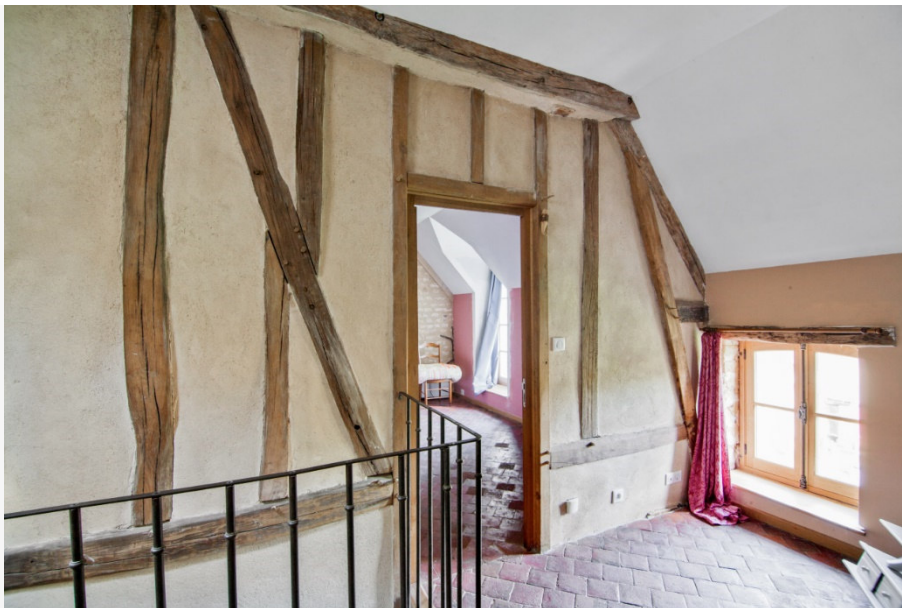
Figure 25 : Etage, avec sol en tomettes (source : CREBA)

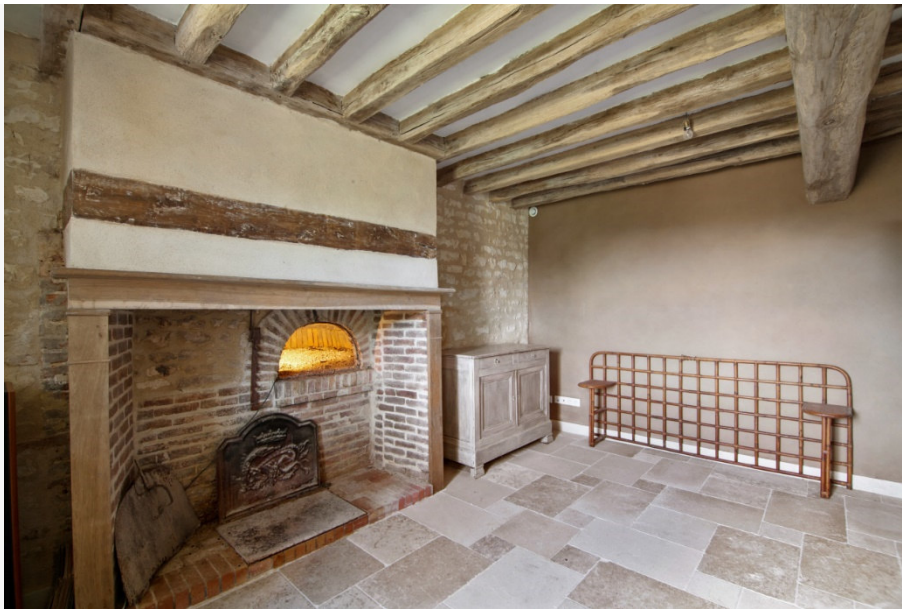
Figure 26 : Dalles en pierre de Bourgogne au rez-de-chaussée (source : CREBA)

Tous les éléments de structure en bois sont apparents. Les poutres avaient été peintes dans les années 70 mais ont été sablées, bien que cette technique efficace soit destructive. Pour le sol, les tomettes ont été conservées à l'étage. Au rez-de-chaussée, il a été choisi des dalles de pierre de Bourgogne vieilles, en calcaire de Massangis.

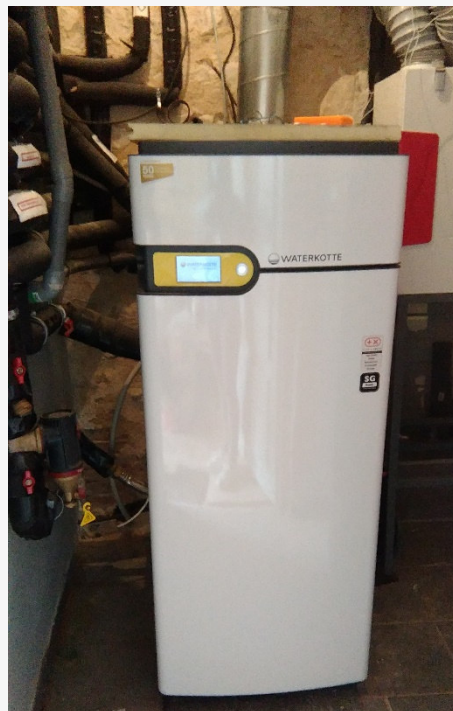
Le système de chauffage a été installé en octobre 2018. Il s'agit d'une pompe à chaleur eau-eau sur forages verticaux de 10 kW (marque Waterkotte), avec ballon tampon. Le COP annuel théorique de la PAC est 6, ce qui est un très bon rendement.

Figure 27 : Pompe à chaleur eau-eau (source : CREBA)

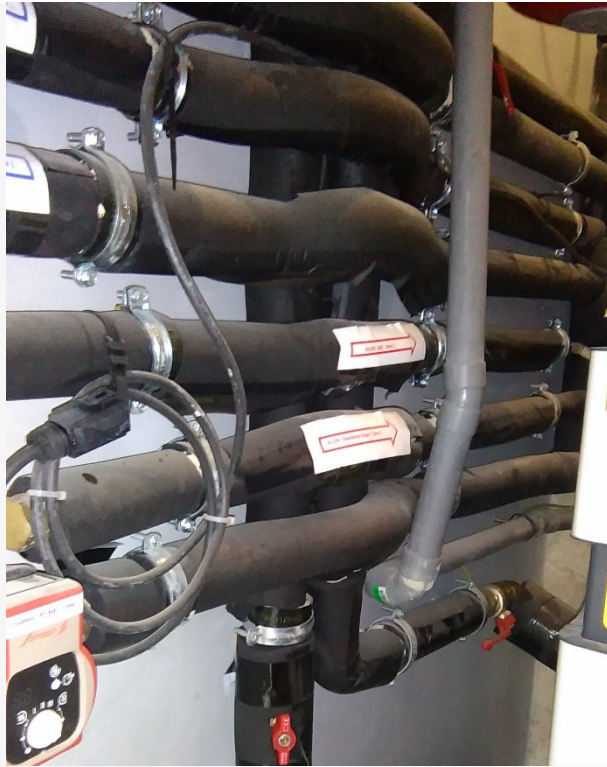
Figure 28 : Calorifugeage des réseaux en polyuréthane (source CREBA)

Le réseau est calorifugé en chaufferie avec du polyuréthane et de la mousse au niveau des bagues, pour limiter au maximum les ponts thermiques.

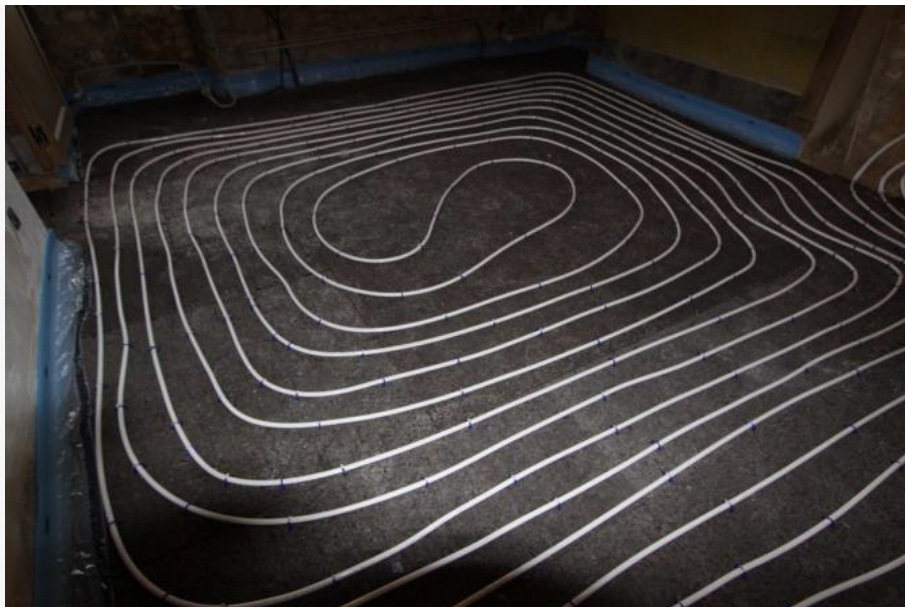
Figure 29 : Plancher chauffant

L'émission est ensuite assurée par un plancher chauffant basse température au RDC et à l'étage.

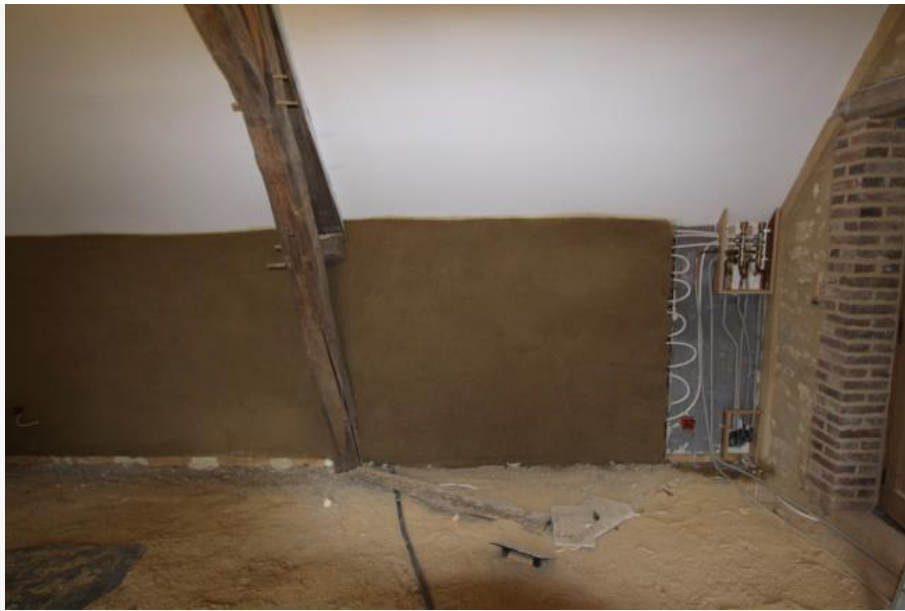
Figure 30 : Mur chauffant derrière enduit terre

À l'étage, il y a également des murs chauffants recouverts de terre dans la chambre où il n'y a pas de plancher chauffant.

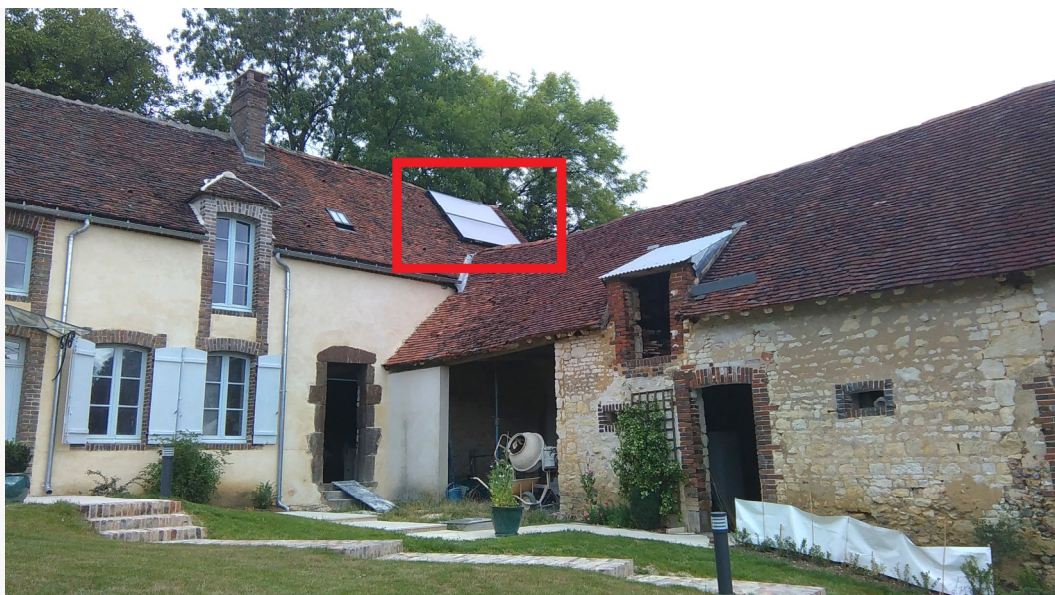
Figure 32 : Façade sud maison, avec les panneaux solaires (carré rouge)

Une installation solaire de 4 m² a été installée pour l'ECS, couplée à un ballon de 300 litres, avec un appoint électrique. Le système mis en place est du type auto-vidangeable par gravité. Pour limiter l'impact visuel des panneaux solaires ils ont été positionnés à l'angle entre la maison et le corps de ferme.

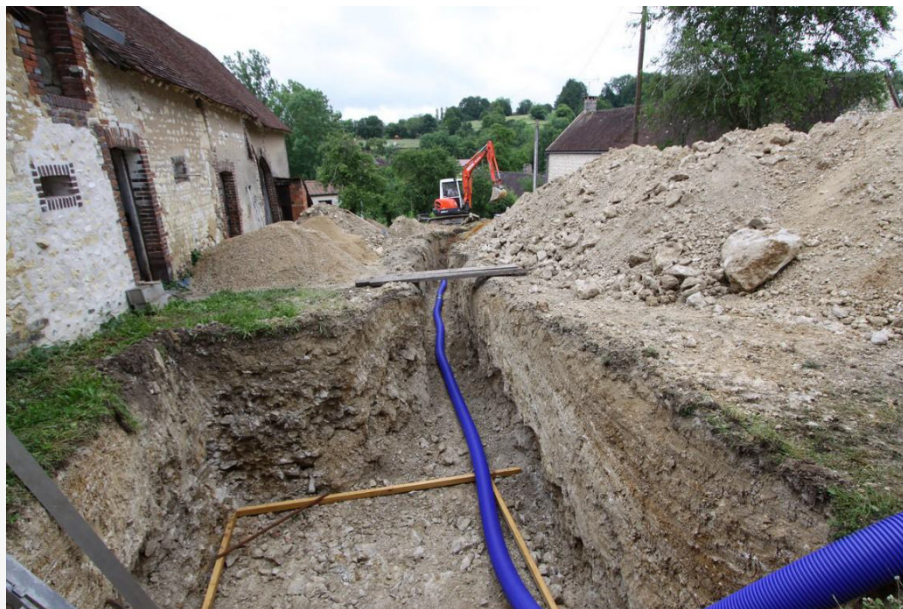
Figure 33 : Puits canadien en fond de tranchée

Le puits canadien fait 40 m de longueur et est enterré à environ 2 m de profondeur. Il est sur un terrain en pente, les condensats s'écoulent donc naturellement vers le bas.

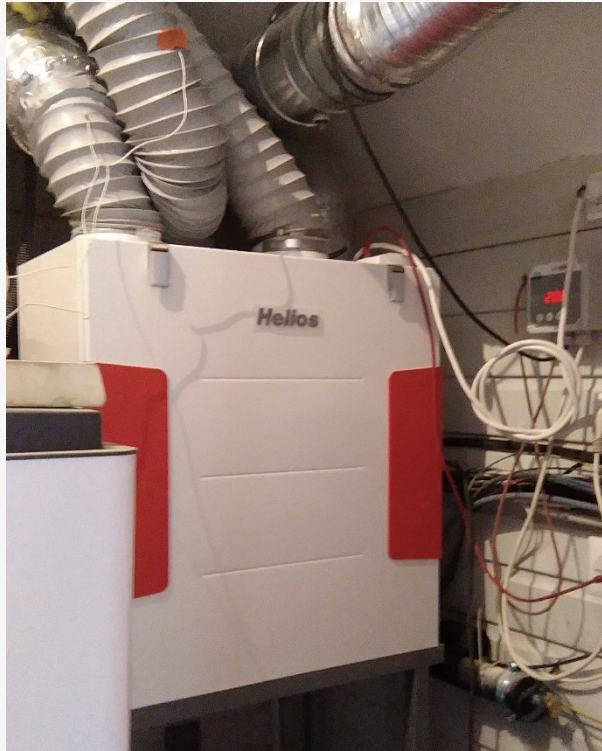
Figure 34 : Echangeur VMC DF (source CREBA)

Le système choisi, de marque Hélios (type KWL EC 300 W), fonctionne correctement. Il peut être piloté via une interface réseau, permettant de moduler les débits suivant 4 vitesses, et de suivre les températures de l'air extrait, rejeté, insufflé et neuf au niveau de l'échangeur.
