Retour d'expériences

## *Maison rurale en pierre et terre crue dans la région Occitanie*

## AURIGNAC (31) - REHABILITATION D'UNE ANCIENNE GRANGE EN HABITATION

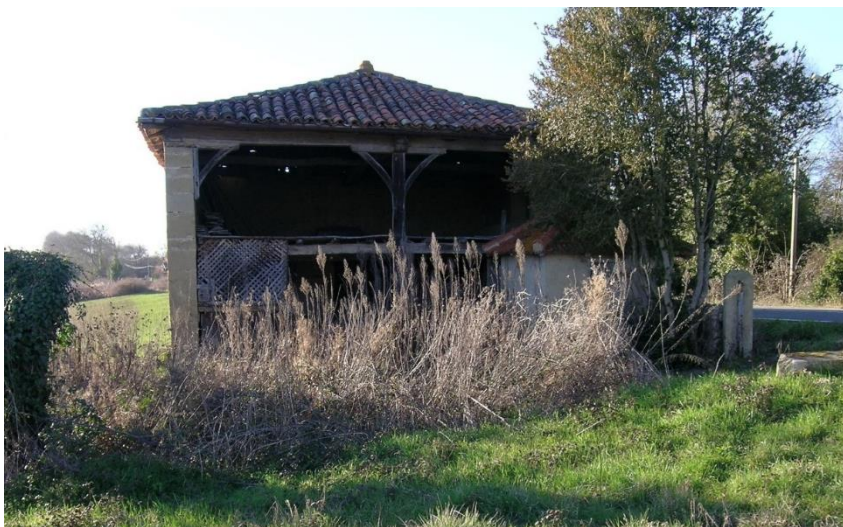
Figure 2 Façade est de la grange

Elle n'avait pas fait l'objet de rénovation antérieure. L'édifice, dans son état initial, est construit en maçonnerie de pierre (moellons et pierre de taille) et de terre crue (adobes).

Les moellons de pierre constituent la première moitié des murs voire un peu plus, alors que la partie haute est composée de briques de terre crue.

Il est entièrement ouvert côté est et un appentis en bois prolonge le côté ouest. La toiture à quatre pans est couverte en tuile canal.

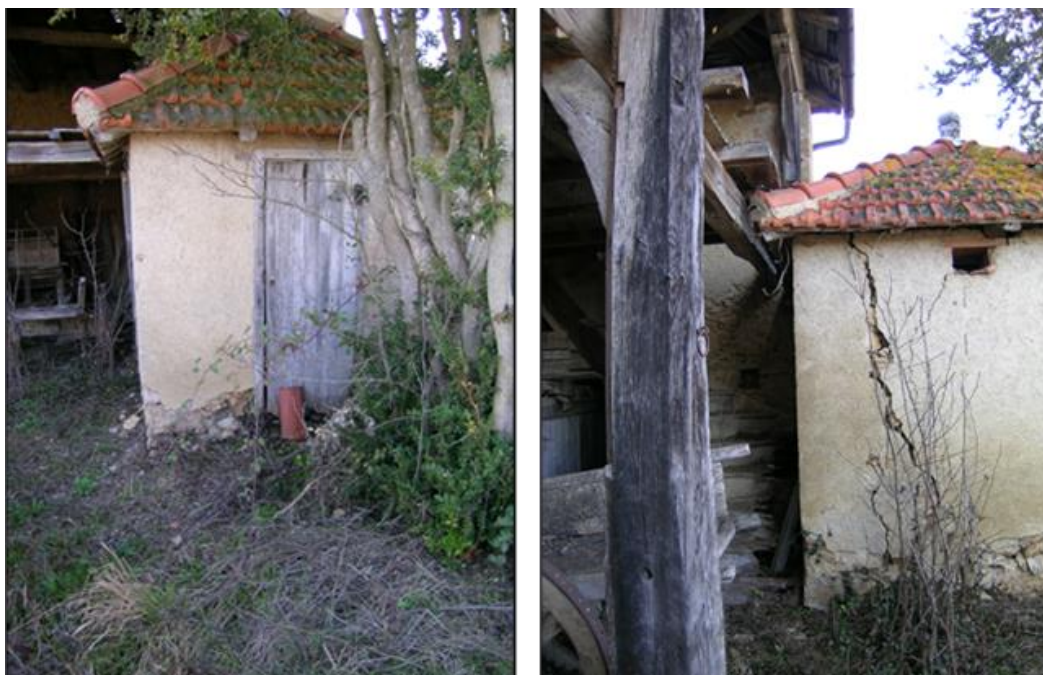
*Figure 6 : Édicule situé en façade est*

Un édicule situé devant la façade principale, entièrement plâtré à l'intérieur faisait office de toilettes, l'évacuation et la fosse ayant été mis à jour lors des travaux. Il est couvert d'un toit à quatre pans, composé de tuiles mécaniques losangées avec des arêtes en tuile faîtière demi-ronde. Un poinçon de toiture a été installé au point de rencontre des arêtes.

Lors de la réhabilitation, il a été envisagé dans un premier temps de détruire l'édicule, mais les maîtres d'ouvrage ont finalement décidé de le conserver comme lieu de réserve. La couverture de l'édicule extérieur a été réhabilitée entièrement grâce au réemploi des tuiles canal provenant de la déconstruction de la couverture de l'ancien appentis.

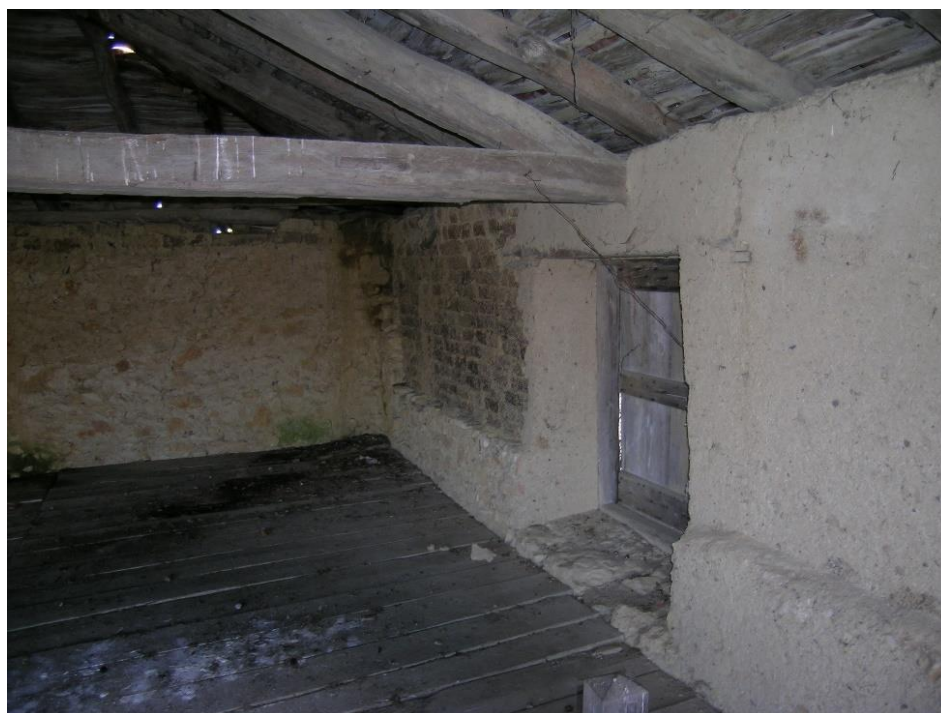
*Figure 9 : Plancher haut en châtaigner*

La couverture est en tuile canal anciennes, posées sur voliges. Le plancher haut est constitué de poutres en chêne, de solives et planches en châtaigner.

Au sein du bâtiment principal, les poutres en chêne existantes ont été conservées. L'ancien plancher et les solives ont été remplacés par des bois neufs en châtaigner. Les combles ont été isolés avec 20 cm de laine de bois en couches croisées. Les combles de l'extension ont été isolés avec une épaisseur de 30 cm de ouate de cellulose.

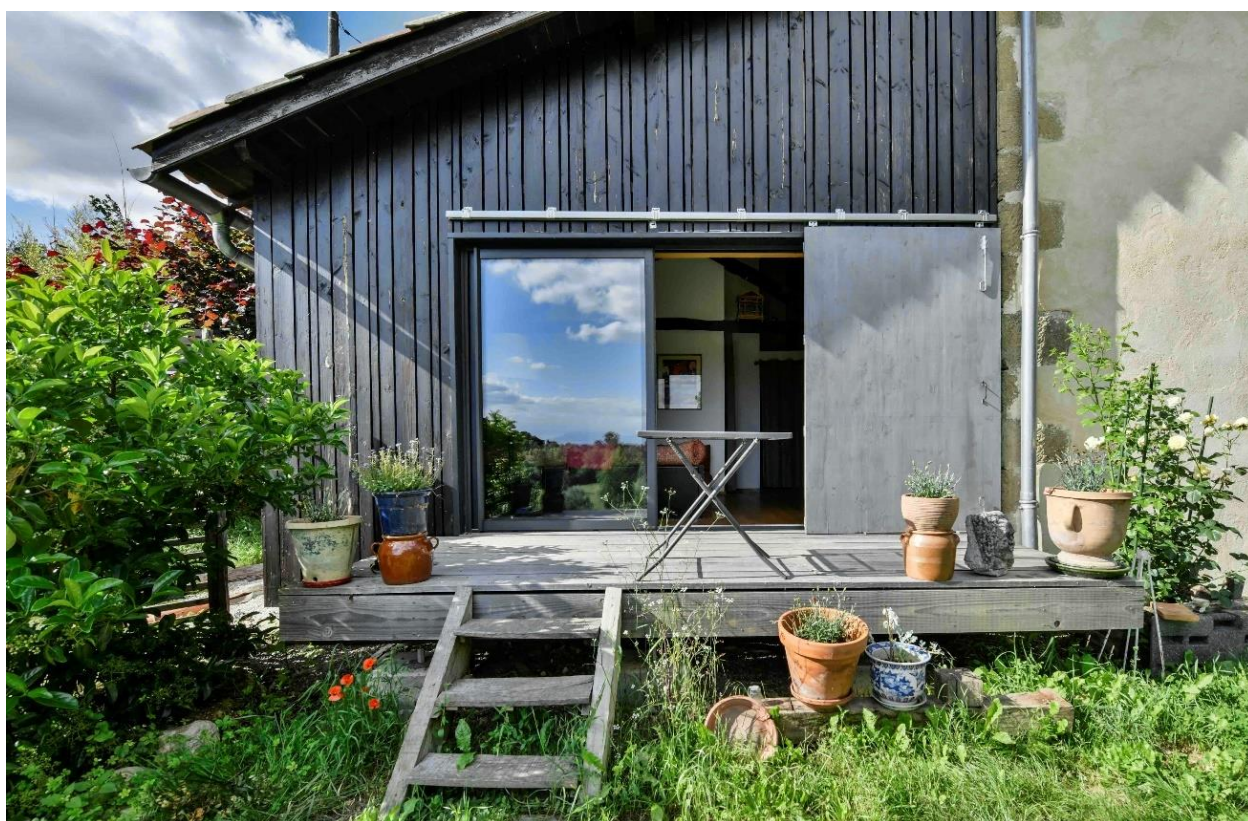
*Figure 12 : Vue de la façade sud de l'extension.*

Malgré la stabilité des murs existants de la grange, les parois de l'extension jouent un rôle de contrefort supplémentaire pour le mur nord. L'ancien mur ouest de la grange est devenu le mur de séparation entre la grange et l'extension neuve. Ce mur a donc été percé, pour créer une ouverture rectangulaire permettant le passage entre les deux parties de l'habitation. La maçonnerie en pierre et le linteau bois ont été conservés apparents.

Les murs de l'extension sont construits en agglomérés de ciment isolés par l'extérieur avec de la laine de bois semi-rigide, recouvert par une membrane frein-vapeur et un panneau de bois agglomérés rigide de 4 cm. Le revêtement extérieur est un bardage ajouré en douglas teinté avec une lasure d'une couleur qui se rapproche de celle du bois brûlé et dont les lames ont été agencées avec des largeurs variables.

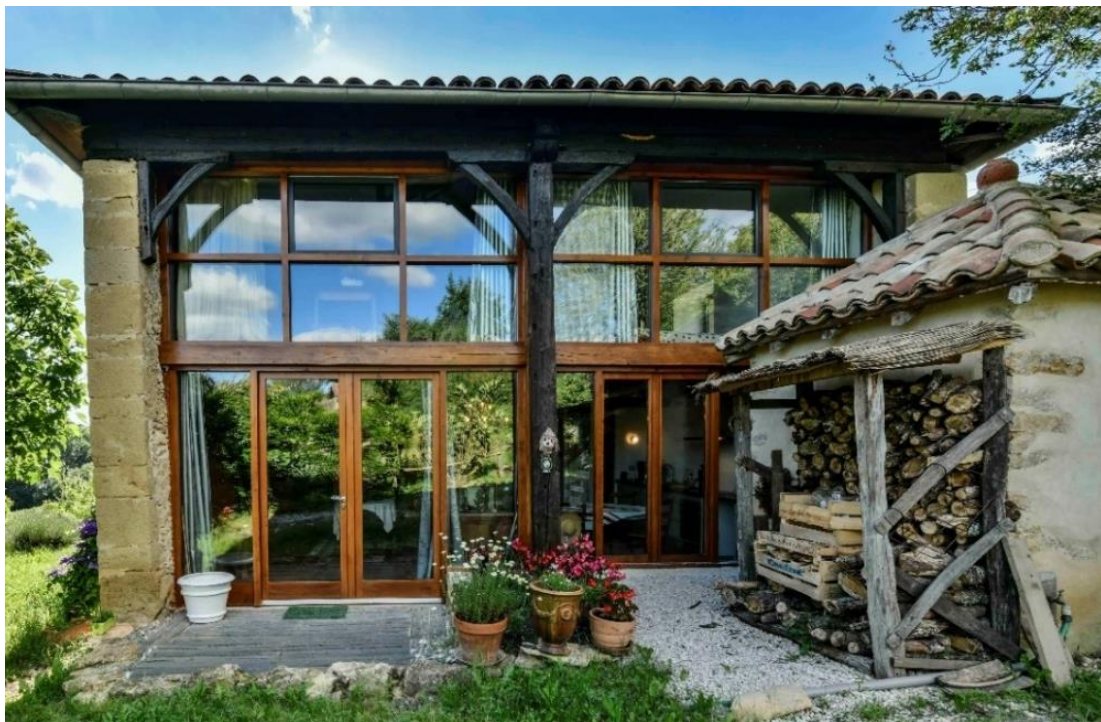
Figure 16 : Façade est de la grange après travaux

La façade est de la grange est entièrement vitrée et permet la mise en valeur cette façade charpentée typique des granges du Comminges, en complément d'un fort éclairage naturel dans la première moitié de la journée. Malheureusement les quelques clayonnages restants, autre élément patrimonial caractéristique des fermes commingeoises, n'étaient pas en assez bon état pour être préservés ou réemployés.
