# LYON (69) - LE SOUCI DU DETAIL POUR LA REHABILITATION D'UNE PETITE COPROPRIETE EN MÂCHEFER

Cette copropriété mitoyenne en mâchefer est située à Lyon 3<sup>e</sup> (69). Le bâtiment a été construit en 1955 par un unique propriétaire pour y loger sa famille et pour de la location et a été vendu en lots en 2014. Le bâtiment a fait l'objet d'un audit énergétique global puis d'une rénovation à base de matériaux bio ou géosourcés.

**Maîtrise d'œuvre :** AIRIAL Architectures

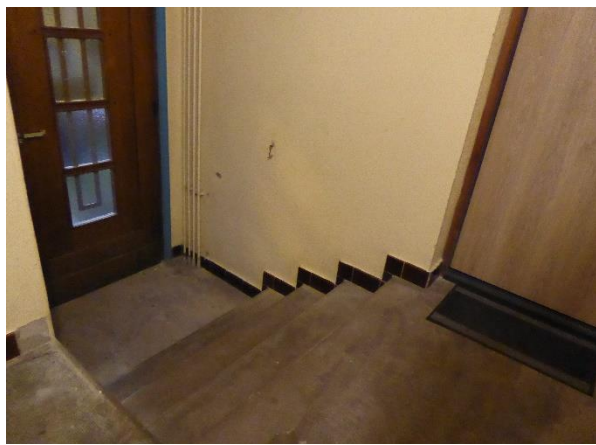
Le rez-de-chaussée surélevé combiné à des caves ventilées et à un sous-bassement en béton de gros gravier ont protégé le bâtiment des problèmes d'humidité en provenance du sol.

Figure 9: Rez-de-chaussée surélevé pour éviter les remontées d'humidité (Source : Cerema)

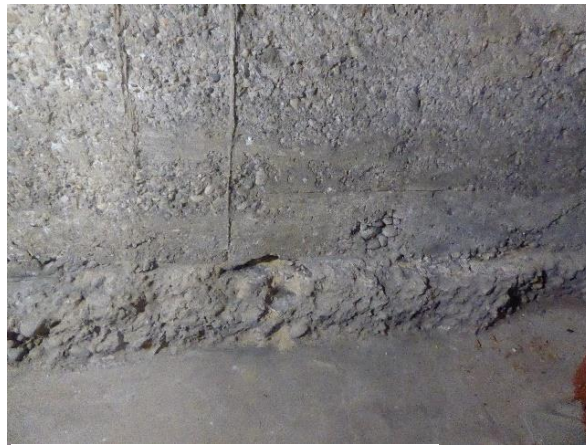
Figure 8: Sous-sol en béton de gros gravier (Source : Cerema)

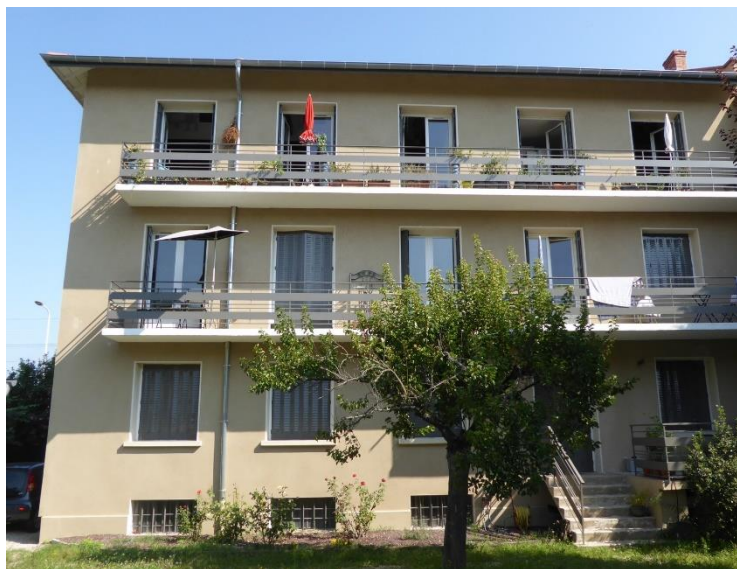
Figure 19: Enduit sur la façade sud (Source : Cerema)

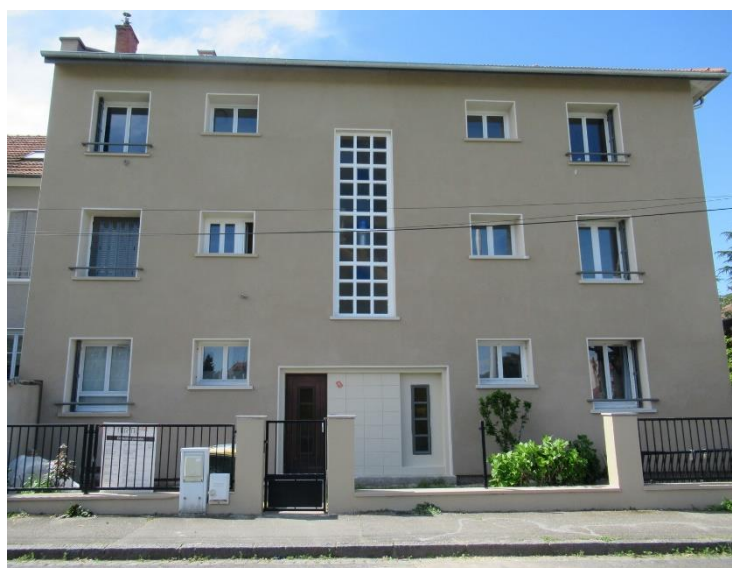
Figure 18 : Façade nord isolée par l'extérieur (Source : André Charron)

L'isolation thermique extérieure des murs extérieurs est en fibre de bois de 16 cm recouverte de 2 cm d'enduit à la chaux ( $R = 4,1 \text{ m}^2 \cdot \text{K/W}$ ). Seules les façades nord et ouest ont donc été isolées.

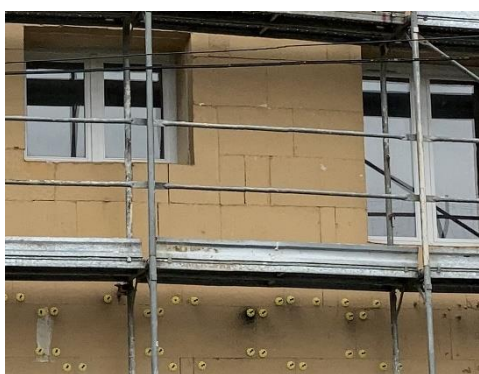
Figure 20: Pose des panneaux de fibre de bois

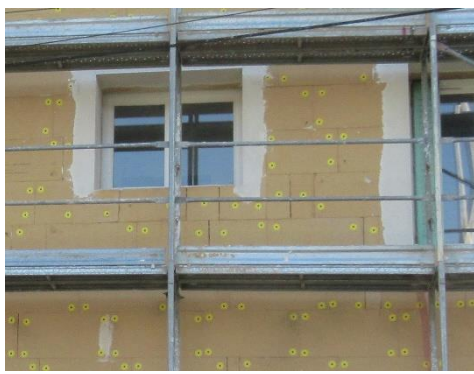
Figure 21: Sous-enduit

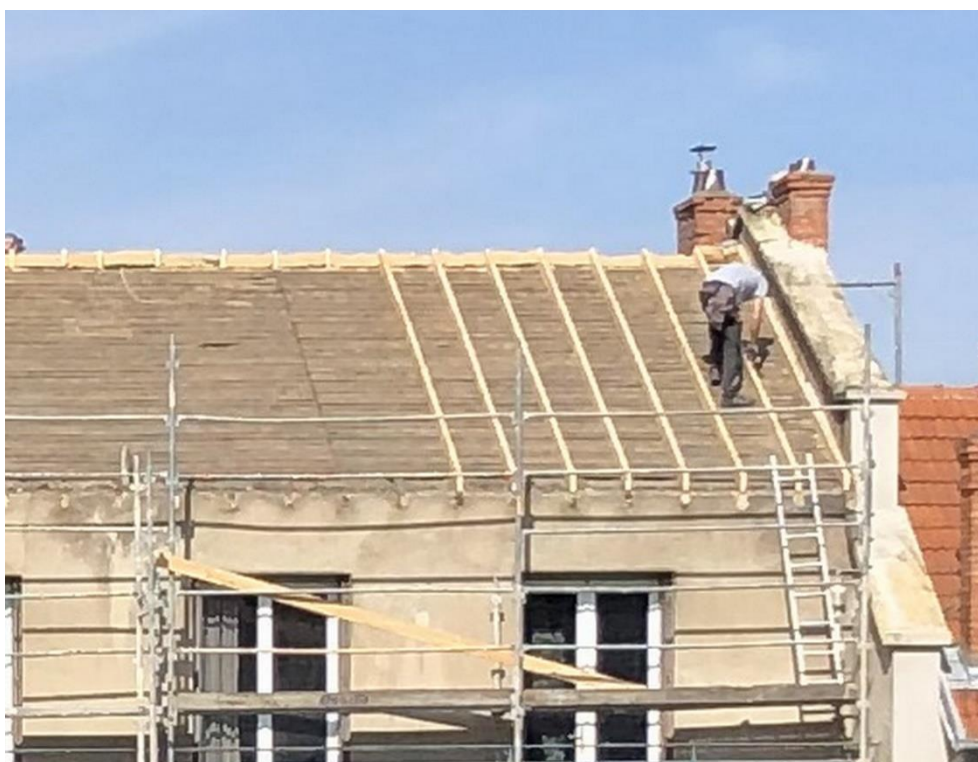
Figure 23: Isolation de la toiture par sarking

La toiture a été isolée au moyen d'un système mixte incluant 10 cm d'isolant en laine de bois entre chevrons, côté intérieur, et 22 cm de fibre de bois dense en sarking par-dessus la volige ( $R = 7.25 \text{ m}^2 \cdot \text{K/W}$ ), ce qui amène une élévation de la toiture de l'ordre de 20 cm.

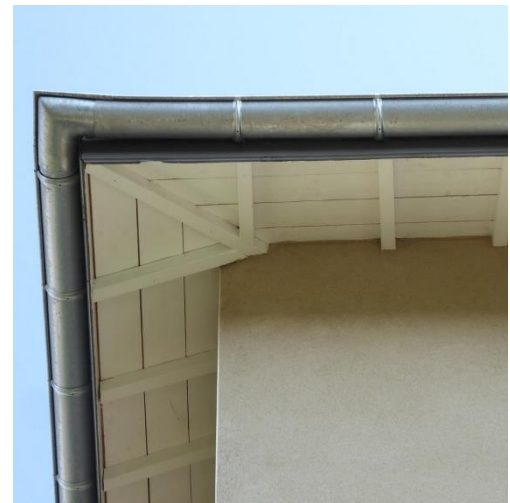
Figure 25: Faux chevrons en débord de toiture (Source : Cerema)

Le forêt de la toiture isolée a été reconstitué afin que l'épaisseur de l'ITE ne soit pas visible: les anciens chevrons de la toiture ont été arasés au nu de la façade. De nouveaux « faux chevrons » (rôle uniquement esthétique) ont été installés pour réaliser le débord de toiture.

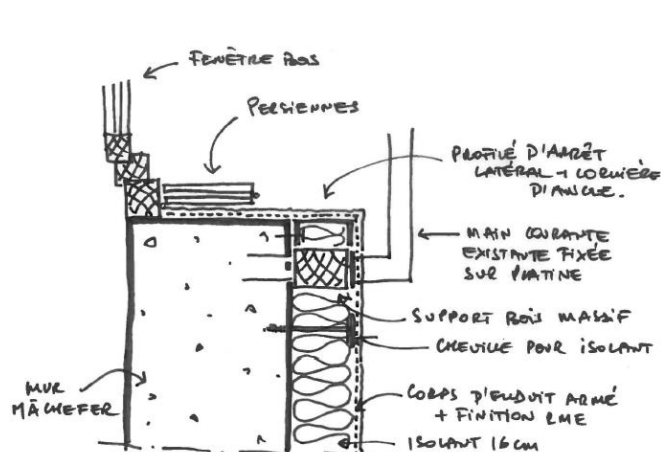
Figure 27: Nouvelle fixation des barres d'appui

Les fenêtres ayant été changées en 2015, la surépaisseur d'isolation aux ouvertures, appuis, verrière, entrée a été intégrée pour ne pas nuire à l'harmonie de la façade. Les appuis de fenêtres sont recréés et les barres d'appui ont été coupées et refixées afin de garder le même recul vis-à-vis de la façade.

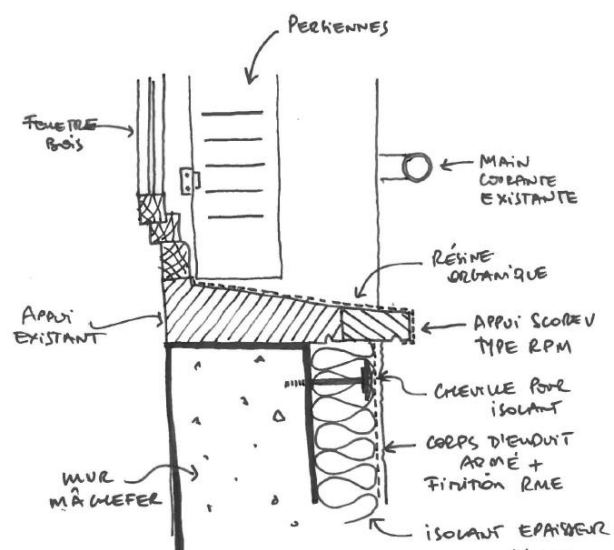
Figure 26: Reconstitution des débords des appuis de fenêtres

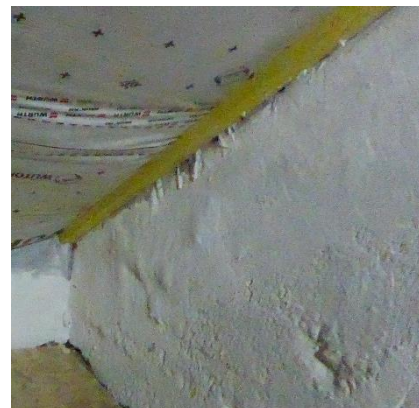
Figure 31: bord du frein vapeur marouflé au plâtre (Source : Cerema)

Lors de l'aménagement des combles, un soin particulier a été apporté à la mise en œuvre du frein vapeur hygrovariable dont les bords ont été marouflés au plâtre.
