Janvier 2022

Retour d'expériences

Habitation en pierre calcaire en Ile-de-France

MARINES (95) - UNE REHABILITATION PATRIMONIALE, ECOLOGIQUE ET SOCIALE

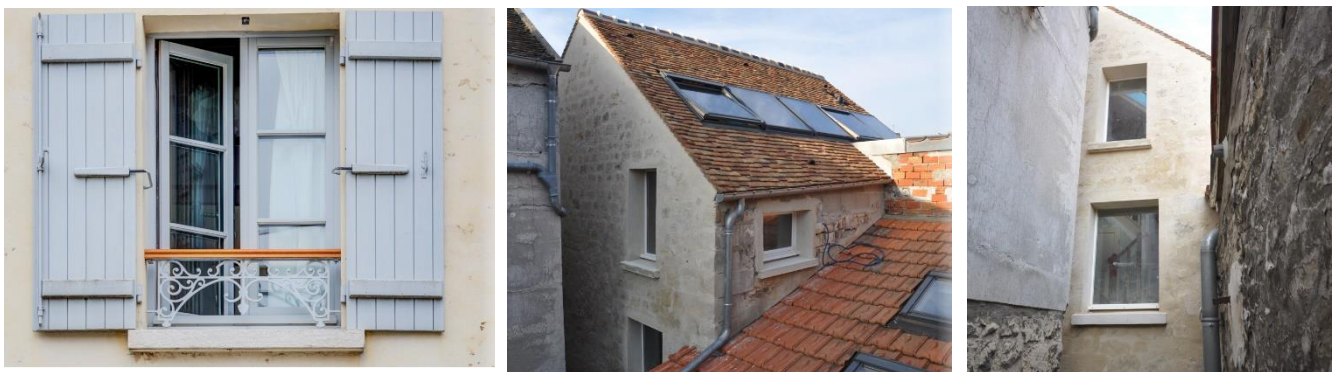
L'opération comprend également la création de deux ouvertures sur la façade Est et d'une ouverture sur le peu de mur disponible de la façade Sud afin d'augmenter les apports en lumière naturelle. Ces trois nouvelles ouvertures permettent d'éclairer la cage d'escalier. L'ensemble des menuiseries sont neuves, les fenêtres nord sont pourvues de triple vitrage, alors que les autres ouvertures sont équipées de double vitrage.

Figure 18 Fenêtre sud avec double vitrage

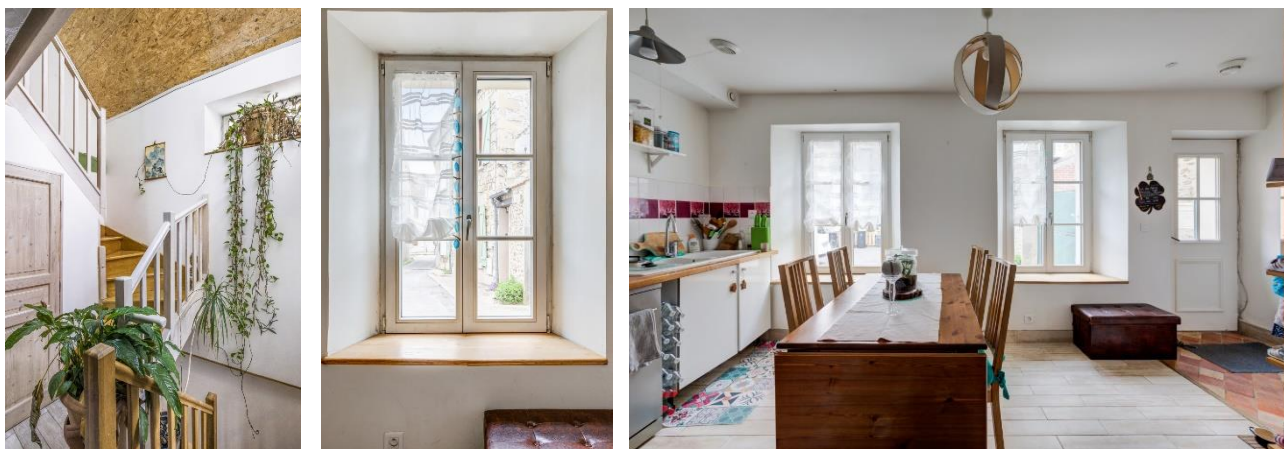
Les équipements et aménagements existants ont été déposés afin d'assainir l'intérieur de la bâtisse. Un escalier intérieur, éclairé par une fenêtre de toit, permet une distribution verticale des pièces réparties dans les deux niveaux supérieurs. Le prolongement des ébrasements obliques au niveau des ouvertures, réalisé lors des travaux d'isolation des parois, facilite la pénétration de la lumière naturelle.

Figure 19 Les aménagements intérieurs

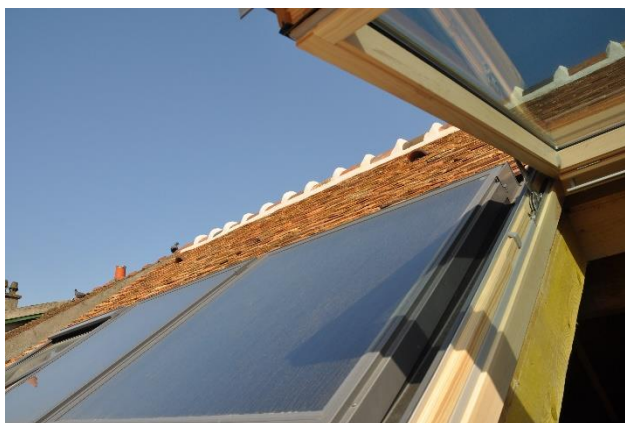
Un poêle à pellets pour le chauffage et un chauffe-eau solaire pour la production d'eau chaude sanitaire ont été installés avec un conduit de fumée neuf. Afin d'alimenter le chauffe-eau solaire, des panneaux solaires ont été insérés en continuité avec les fenêtres de toit, sur le versant arrière de la maison. Les châssis des fenêtres et les cadrants des panneaux ont été choisis avec soin pour rendre cette intégration harmonieuse.

Figure 20 Les panneaux solaires insérés de manière harmonieuse entre les fenêtres de toit

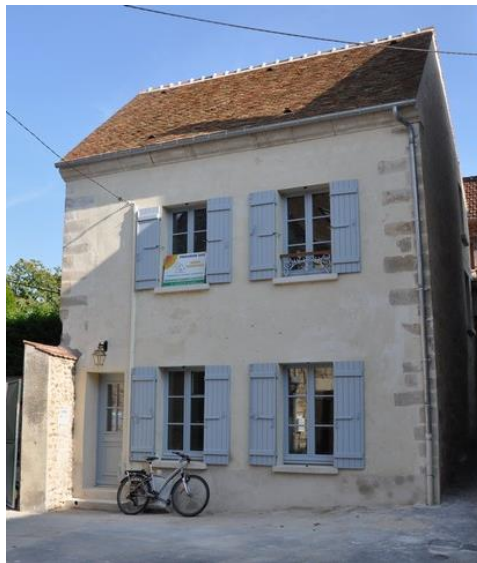
Figure 21 : Vue après travaux
