# CREBA

Retour d'expériences

## *Maison rurale en pierre et terre crue dans la région Occitanie*

## AURIGNAC (31) - REHABILITATION D'UNE ANCIENNE GRANGE EN HABITATION

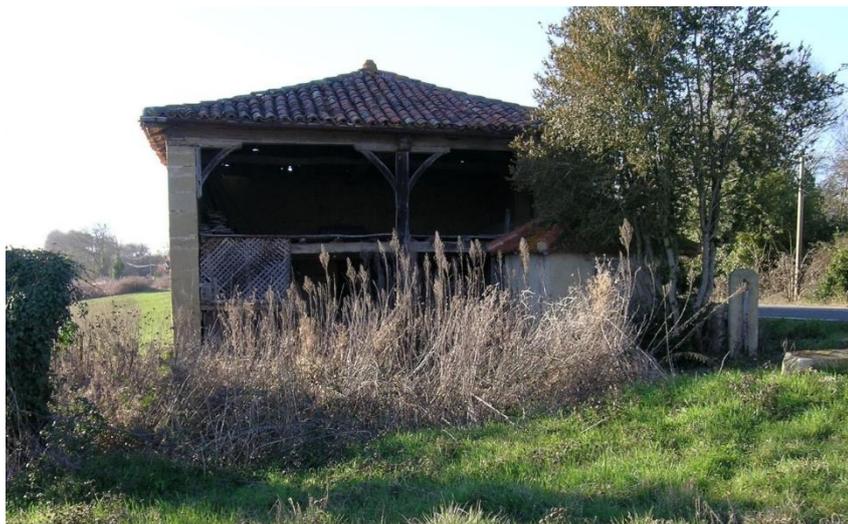
Figure 2 Façade est de la grange

Il est entièrement ouvert côté est et un appentis en bois prolonge le côté ouest. La toiture à quatre pans est couverte en tuile canal.

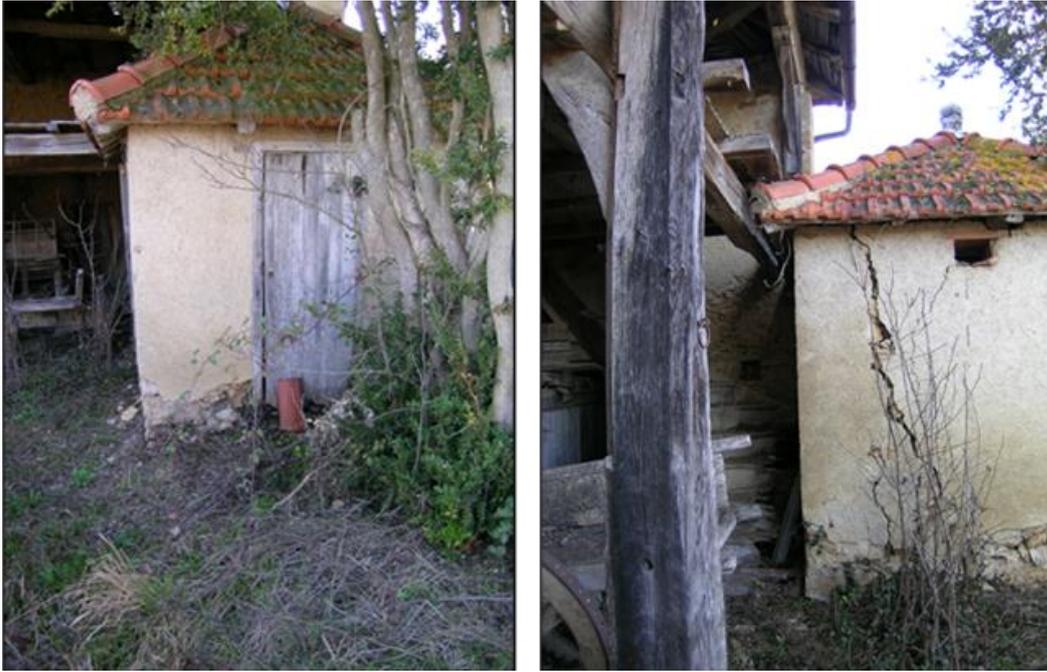
Figure 6 : Édicule situé en façade est

Un édicule situé devant la façade principale, entièrement plâtré à l'intérieur faisait office de toilettes, l'évacuation et la fosse ayant été mis à jour lors des travaux. Il est couvert d'un toit à quatre pans, composé de tuiles mécaniques losangées avec des arêtes en tuile faitière demi-ronde. Un poinçon de toiture a été installé au point de rencontre des arêtes.

Lors de la réhabilitation, il a été envisagé dans un premier temps de détruire l'édicule, mais les maîtres d'ouvrage ont finalement décidé de le conserver comme lieu de réserve. La couverture de l'édicule extérieur a été réhabilitée entièrement grâce au réemploi des tuiles canal provenant de la déconstruction de la couverture de l'ancien appentis.

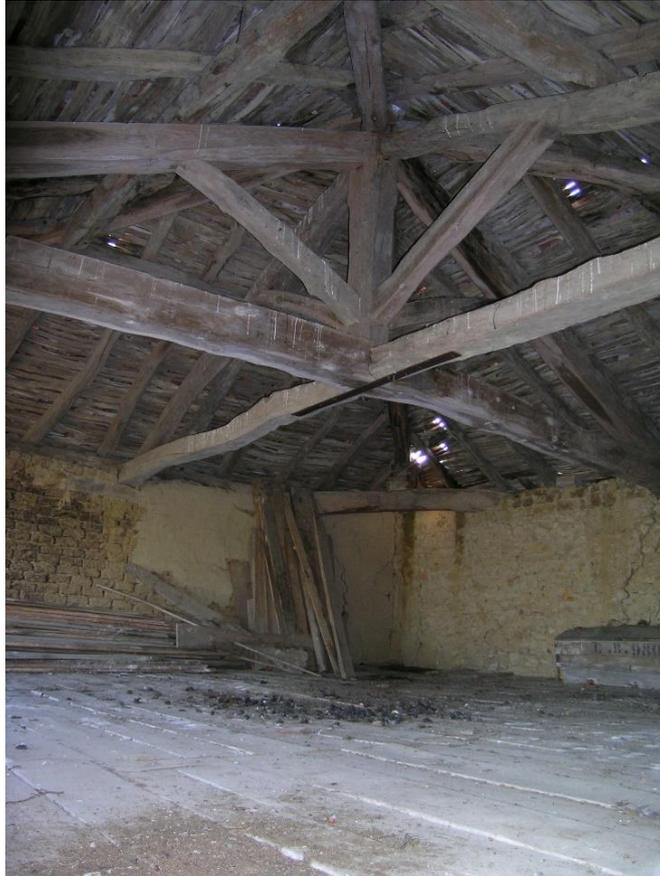
Figure 8 : Charpente en croix

Le toit de la grange est composé d'une charpente remarquable en chêne, en forme de croix avec une ferme principale et une ferme secondaire. Une ferrure a été installée à la jonction des demi-entraits et de l'entrait pour réduire l'effort de traction et stabiliser l'ensemble de la charpente.

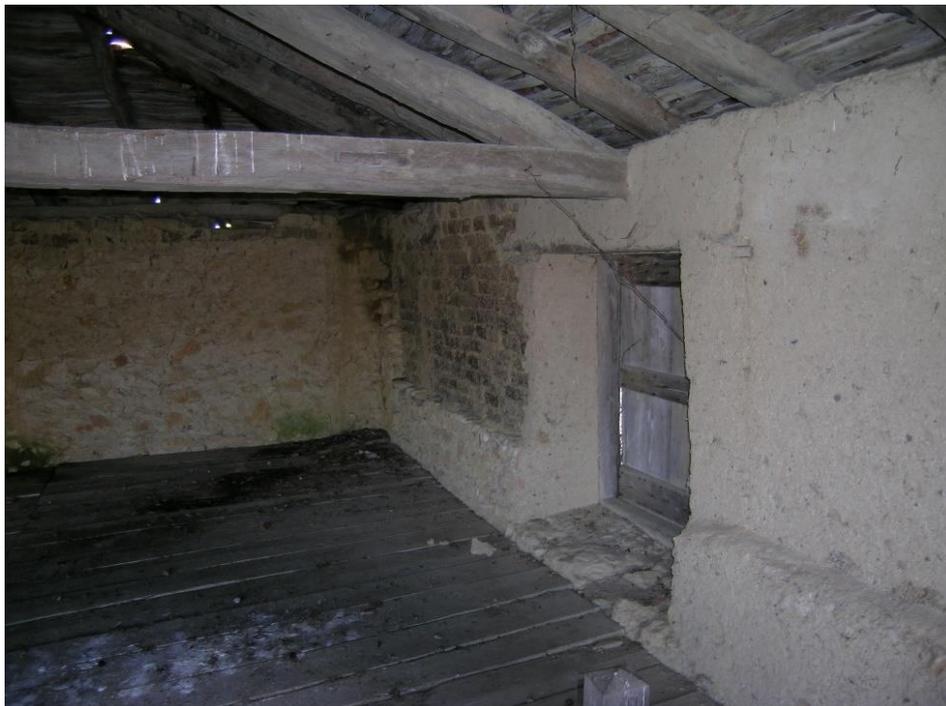
Figure 9 : Plancher haut en châtaigner

La couverture est en tuile canal anciennes, posées sur voliges. Le plancher haut est constitué de poutres en chêne, de solives et planches en châtaigner.

Au sein du bâtiment principal, les poutres en chêne existantes ont été conservées. L'ancien plancher et les solives ont été remplacés par des bois neufs en châtaigner. Les combles ont été isolés avec 20 cm de laine de bois en couches croisées. Les combles de l'extension ont été isolés avec une épaisseur de 30 cm de ouate de cellulose.

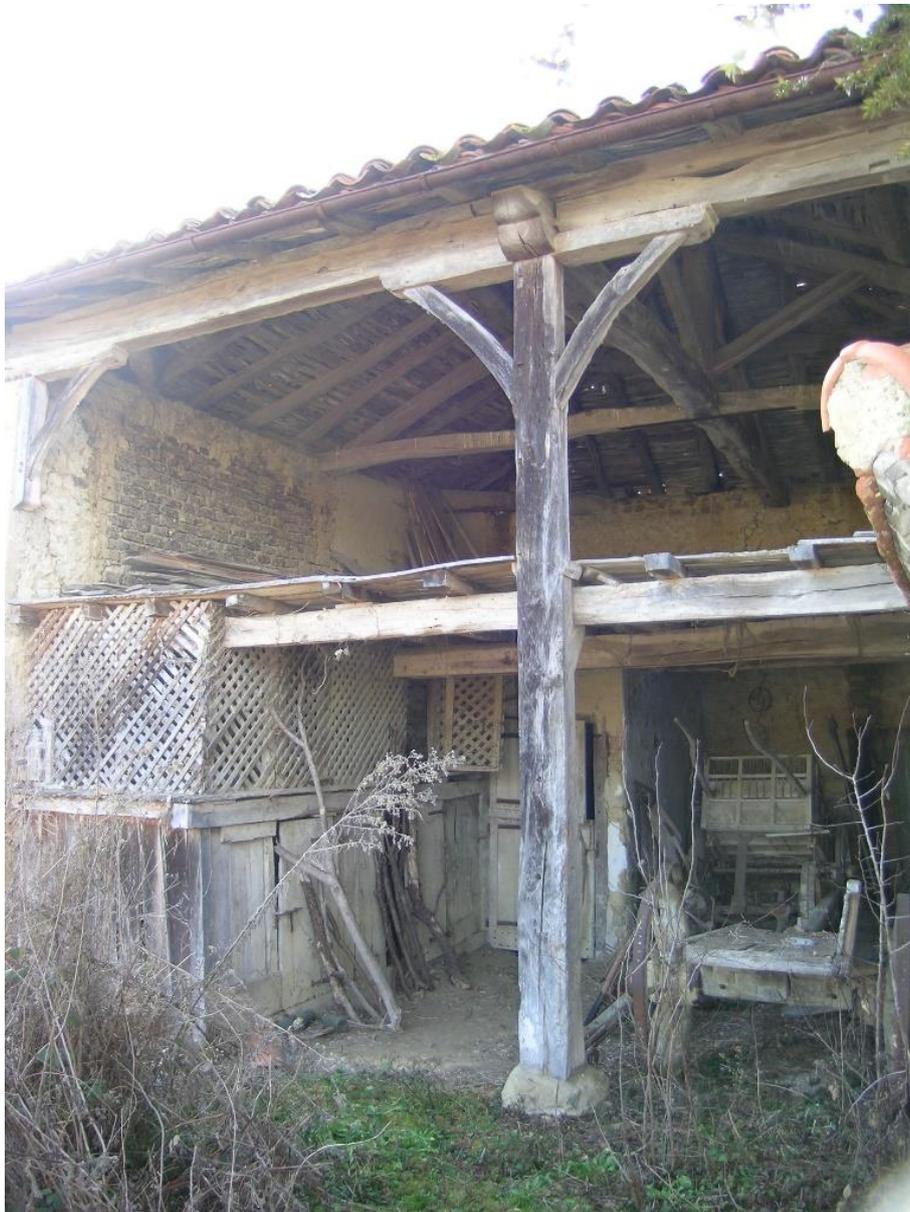
Figure 10 : La charpente en croix soutenue par un pilier central coté est.

- la charpente en croix posée sur un grand pilier en bois avec contre fiches apparentes au niveau de la façade est. Elle offre une esthétique particulière que l'architecte a souhaité conserver.
- La toiture à quatre pans avec des tuiles canal
- les angles en pierre taillées qui ont pu être préservés et mis en valeur.

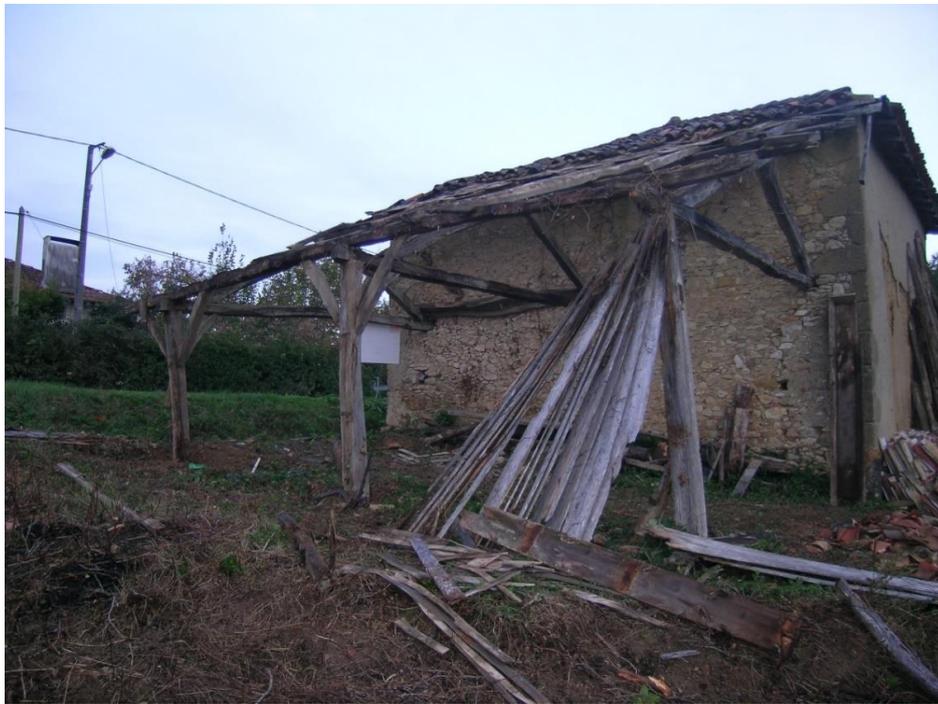
Figure 11 : Appentis en cours de démolition

Suite à l'affaissement d'un poteau de l'appentis, l'ensemble de la toiture a été déstabilisée.

Suite à la déconstruction de l'appentis, le bois de charpente et d'ossature a été réemployé pour des aménagements extérieurs et la fabrication d'une cabane. Les adobes en terre crue, qui constituaient les murs d'une étable ont été démontées, puis après réhumidification cette terre a été utilisée pour réaliser l'enduit d'accrochage des murs extérieurs. Ce projet a su valoriser le caractère réversible de la terre crue et ainsi faire l'économie d'achat de matière première.

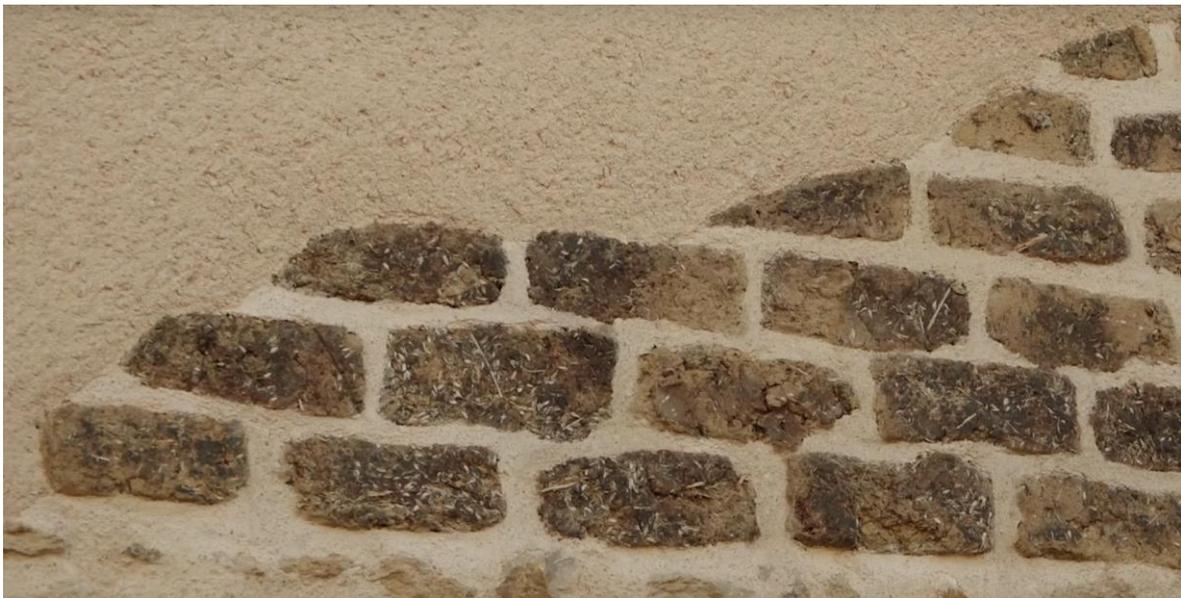
*Figure 15 Façade nord partiellement enduite à la terre crue*

La façade nord possède une unique baie ouvrant sur l'étage. Le développement de lierre et autres racines sur cette façade ont affecté l'enduit extérieur et certaines parties de la maçonnerie de terre crue.

Le mur en pierre, situé au nord, est isolé par l'intérieur avec de la laine de bois semi-rigide d'épaisseur 12 cm posée dans une ossature bois, entre un frein-vapeur et des plaques de fibres-gypse vissées sur l'ossature. La maçonnerie extérieure en pierres apparentes a été conservée sur la partie basse de ce mur, tandis que la partie haute a été enduite à la terre comme le montre la figure 15. Seule une toute petite partie de la partie haute du mur est restée sans enduit pour mettre en valeur la présence d'adobes. L'intérieur a également été enduit à la terre crue.

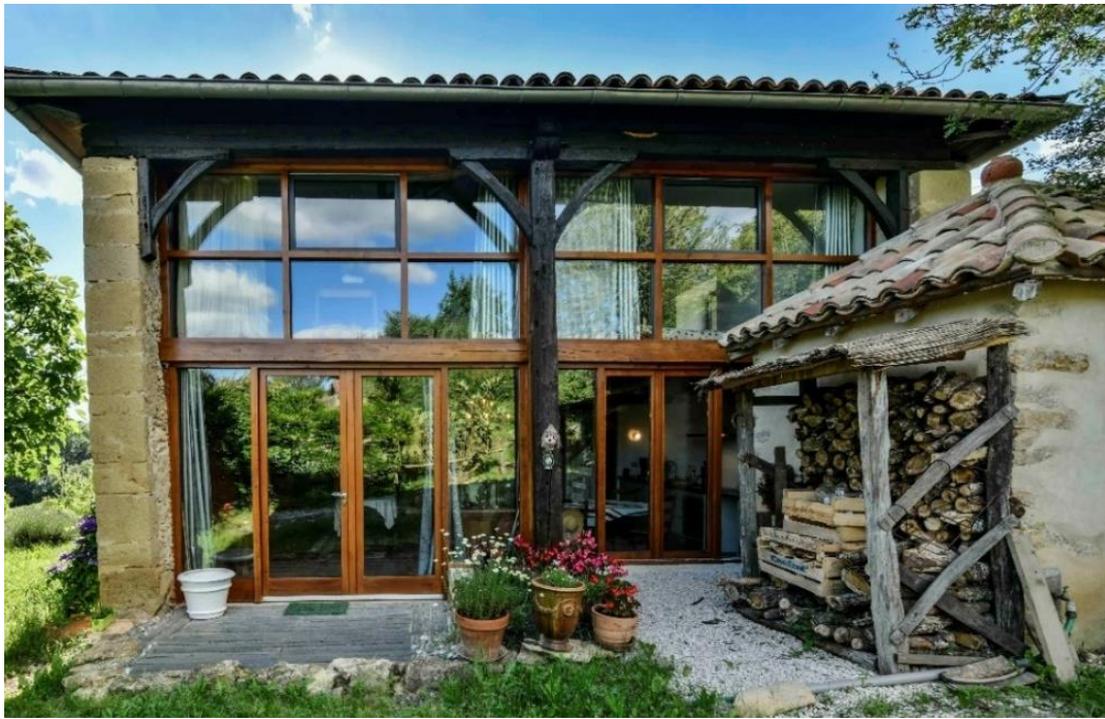
Figure 16 : Façade est de la grange après travaux

La façade est de la grange est entièrement vitrée et permet la mise en valeur cette façade charpentée typique des granges du Comminges, en complément d'un fort éclairage naturel dans la première moitié de la journée. Malheureusement les quelques clayonnages restants, autre élément patrimonial caractéristique des fermes commingeoises, n'étaient pas en assez bon état pour être préservés ou réemployés.
