CREBA

Retour d'expériences

Bâtiment tertiaire en pierre dans la région Occitanie

PAILHES (09) - REHABILITATION ENGAGEE D'UNE MAISON DE VILLAGE DU XIXe SIECLE EN BISTROT DE PAYS

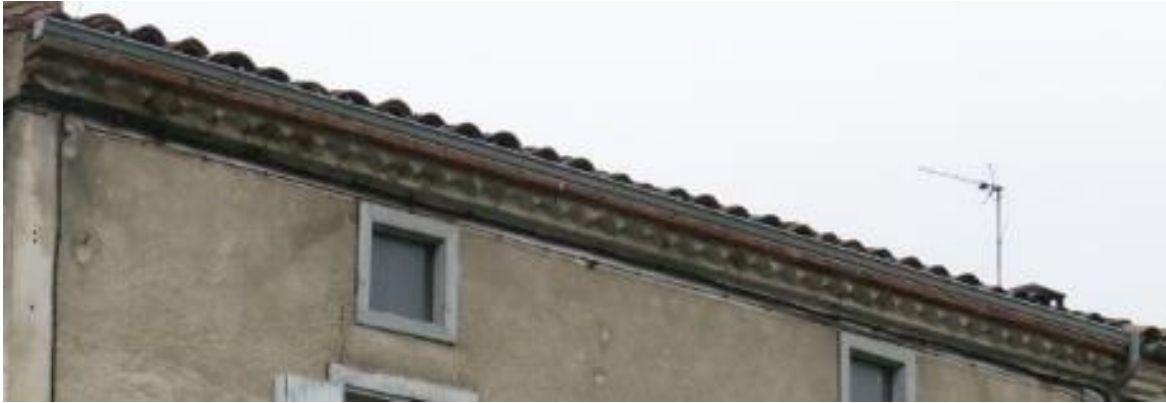
Dans le cas précis du bâtiment de l'Estanquet de Pailhès, le nombre de travées, les encadrements, les dimensions et les proportions des ouvertures, la couverture en tuiles canal représentatifs du bâti traditionnel de l'Ariège constituaient des éléments qu'il était important de conserver. De plus, la présence d'encadrements de baies en bois au sein d'une architecture en pierre est la preuve d'un bâti relativement modeste qu'il fallait mettre en valeur. En effet, les encadrements en pierre, plus onéreux, étaient réservés à des classes plus aisées. La présence d'une génoise à simple rang sur la façade est, fait également partie des éléments patrimoniaux typiques.

Figure 7 : Vue sur la génoise à simple rang sur la façade est

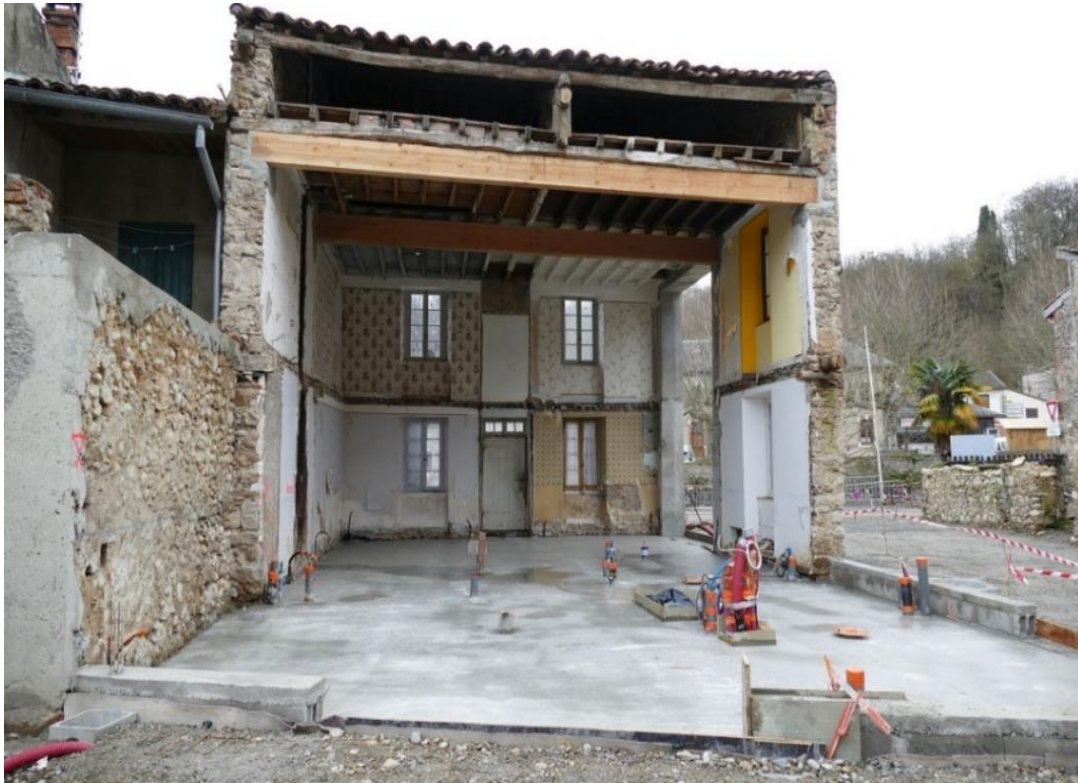
L'ensemble des cloisons internes et des planchers a été démoli pour créer des volumes et des pièces plus facilement adaptables à un Etablissement Recevant du Public (ERP) : salle de restauration, bar et sanitaires accessibles aux personnes à mobilité réduite, cuisine professionnelle, lieux de stockage.

Figure 12 Intérieur de l'habitation à la suite du décroissement

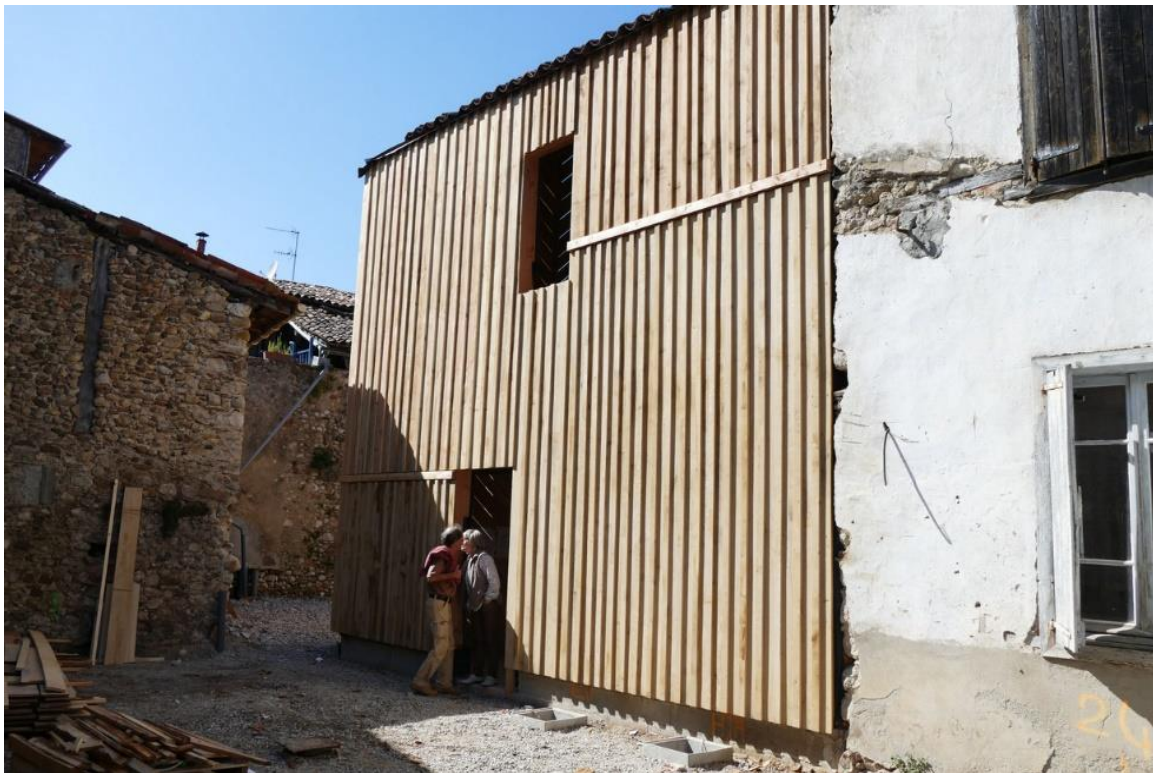
Figure 14 : Vue de l'extension avec bardage à lames verticales en acacia et mélèze brut, depuis la cour extérieure après démolition de la partie en briques

L'ancienne grange en brique à simple pente a été démolie puis une extension en ossature bois de 44,5 m², double pente et bardage à lames verticales en acacia, chêne et mélèze brut du côté cour, a été construite sur son emprise.

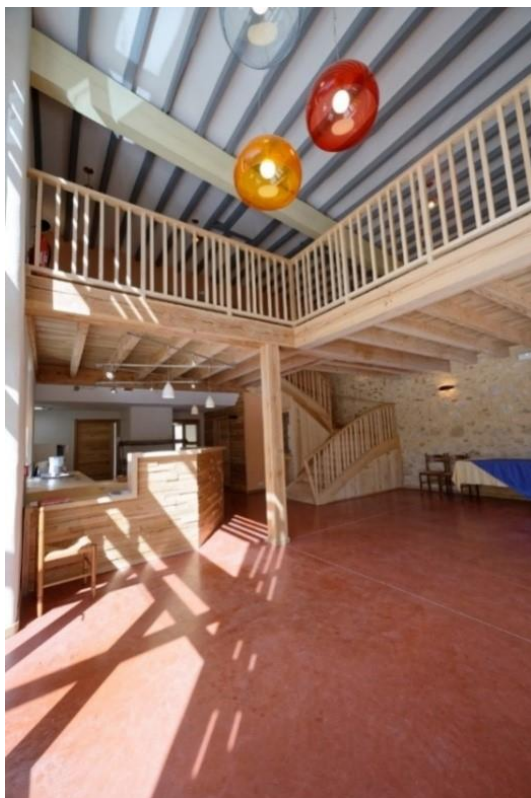
Figure 20 : Vue sur la mezzanine en douglas (source : Marc Mesplé)

Le plancher existant a été démolé et remplacé par une mezzanine en douglas donnant sur la salle de restauration du rez-de-chaussée. Il est idéalement situé au niveau de la grande baie vitrée de la façade sud, cette dernière permettant d'augmenter les apports en lumière naturelle et de maximiser l'éclairage naturel de l'espace situé à l'étage.

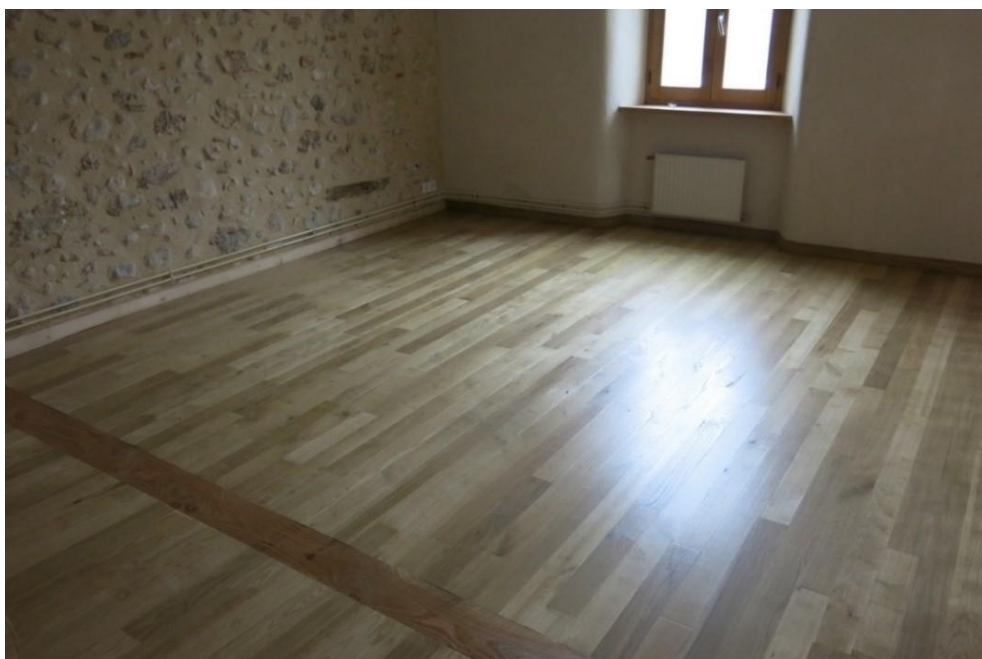
Figure 21 : Parquet à coupe perdue en chêne et châtaignier (source : Barthélémy Dumons)

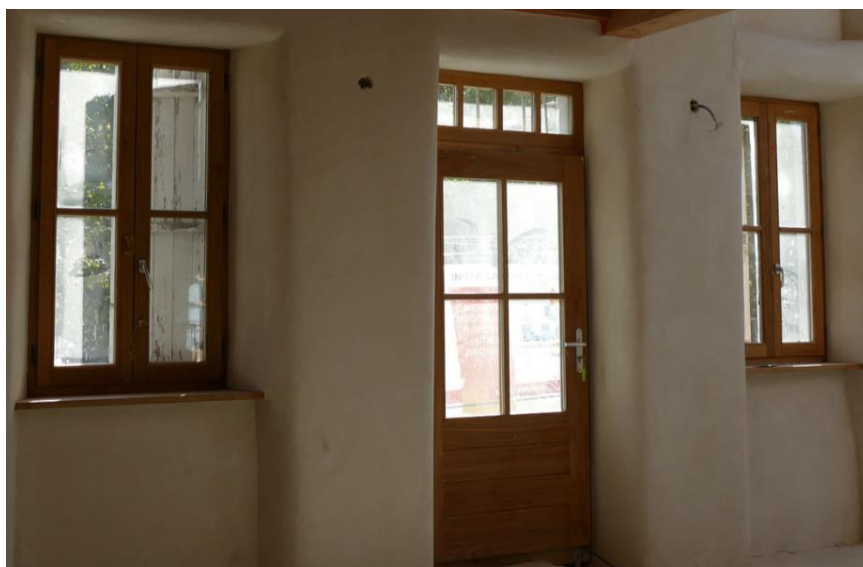
Figure 22 : Vue sur les menuiseries neuves en chêne

Les fenêtres ont été remplacées par des menuiseries en bois avec un double vitrage. Elles présentent un coefficient de transmission thermique **Uw de 1,9 W/m².K** et ont été fabriquées en chêne local, débité sur la place du village. Par ailleurs, le prolongement des ébrasements obliques au niveau des ouvertures, réalisé lors des travaux d'isolation des parois, facilite la pénétration de la lumière naturelle.
