Retour d'expérience

Bâtiment tertiaire en pierre tendre en Pays de la Loire

BAUGÉ-EN-ANJOU (49) – RESTAURATION ET REQUALIFICATION DE L'ANCIEN TRIBUNAL EN ESPACE NUMÉRIQUE COMMUNAL

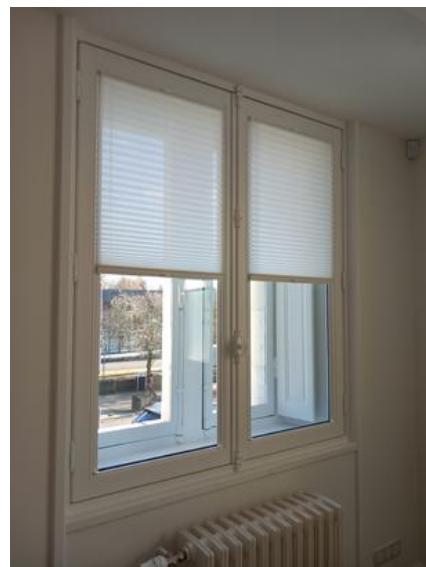
Figure 20 : Double fenêtre intérieure

Ce dispositif permet d'atteindre une performance thermique globale avec un **coefficient de transmission thermique (Uw) inférieur à 1,5 W/m².K**, tout en respectant l'aspect extérieur du bâtiment. À titre de comparaison, le **Uw** des menuiseries existantes était **estimé à environ 5 W/m².K**, l'objectif BBC Rénovation fixant une valeur cible de 1,4 W/m².K.

Les grandes portes anciennes ont également été restaurées. Dans la salle des Pas Perdus, un sas d'entrée étanche à l'air a été mis en place devant des portes dépourvues de dormant. Par ailleurs, sur les trois portes monumentales de l'accueil, deux ont été condamnées et isolées pour limiter les pertes thermiques. En raison de l'épaisseur de l'isolation thermique intérieure ajoutée sur les murs, les moulures des ébrasements de fenêtres ont été reproduites à l'identique, assurant ainsi une continuité esthétique avec les volets.
