Retour d' expériences

# *Collectif en pierre granitique et bois en Grand Est*

## GEISHOUSE (68) – ECO RENOVATION EXEMPLAIRE ET FRUGALE DU PRESBYTERE COMMUNAL

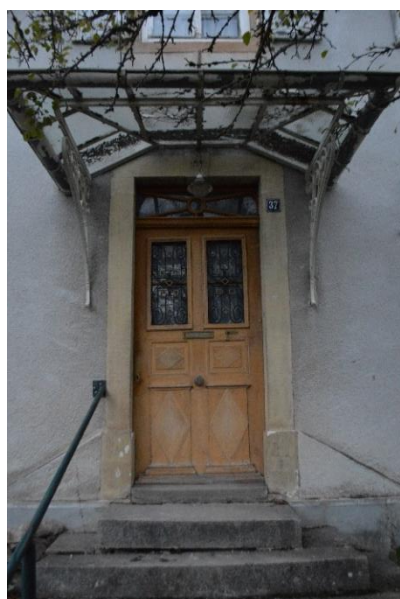
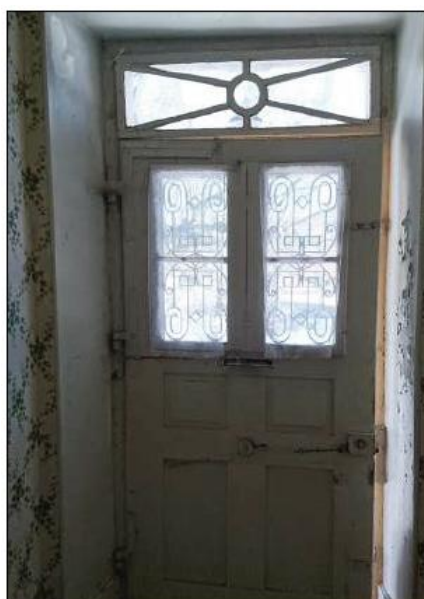
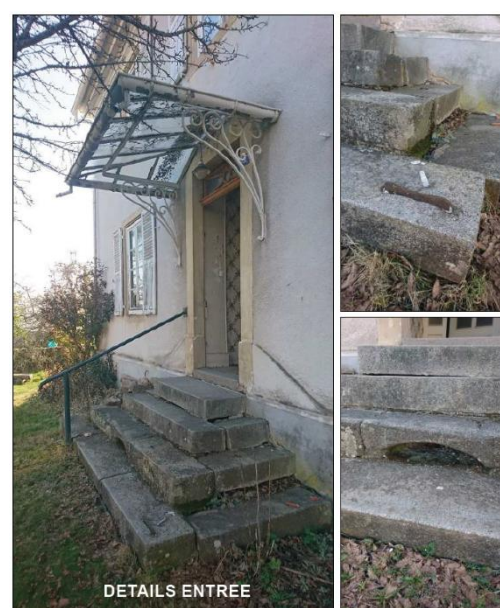
La porte d'entrée, d'origine, est marquée par des escaliers extérieurs en granit, un auvent, un écriteau et des ornements historiques comme le trou central, la pièce métallique pour essuyer les chaussures et la marquise. Tout cet ensemble a été repris et restauré en intégralité à l'identique.

Figure 15 : Détails patrimoniaux de l'entrée (source Mayker Architectes)

Figure 16 : Détails patrimoniaux de l'entrée (source L. KWIATKOWSKI)

Figure 14 : Détails patrimoniaux de l'entrée (source L. KWIATKOWSKI)

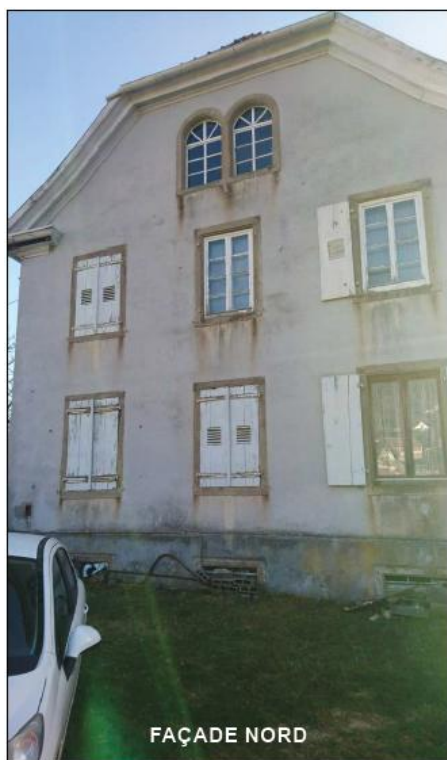
Enfin, des doubles fenêtres cintrées ont été obstruées en façade sud. A l'origine, elles répondaient à celles de la façade nord qui sont toujours présentes.

Figure 18 : Vue de la façade nord (source L. KWIATKOWSKI)

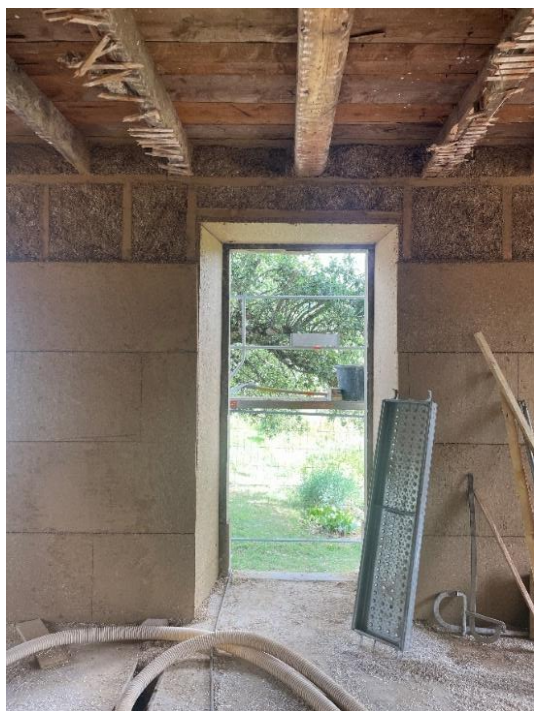
Dans le presbytère, la pose de la correction thermique a été réalisée derrière un panneau de chanvre en raison du faible dosage en terre, tandis que dans l'annexe, l'application a été faite sans coffrage en projection directe.

Figure 24 : Mise en œuvre de la correction thermique sur chantier

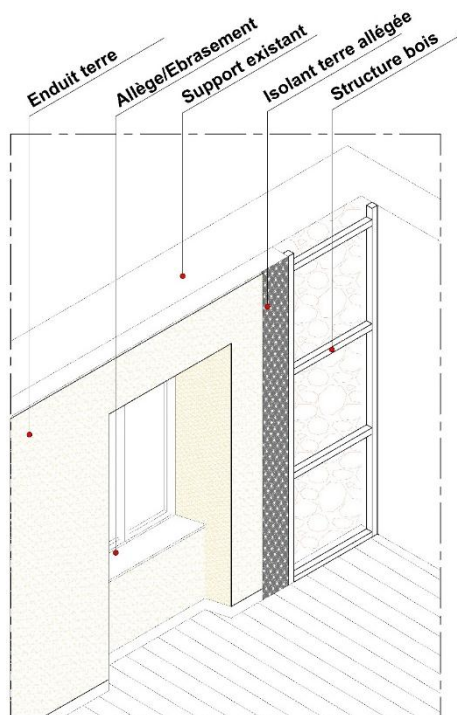
Figure 23 : Détail technique de la solution d'amélioration thermique retenue

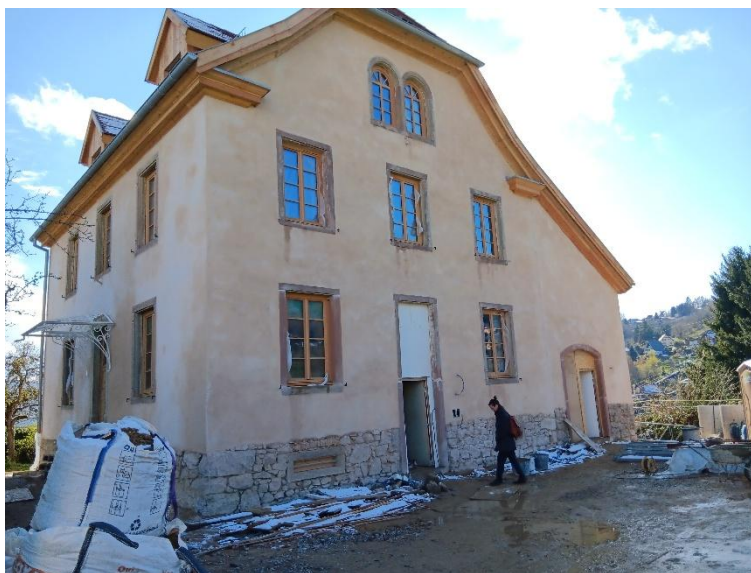
Figure 25 : Aspect extérieur après finition à l'enduit à la chaux

Du côté extérieur, l'enduit ciment existant a été piqueté et remplacé par un enduit à la chaux, plus compatible avec la circulation des transferts de vapeur à l'intérieur des parois.

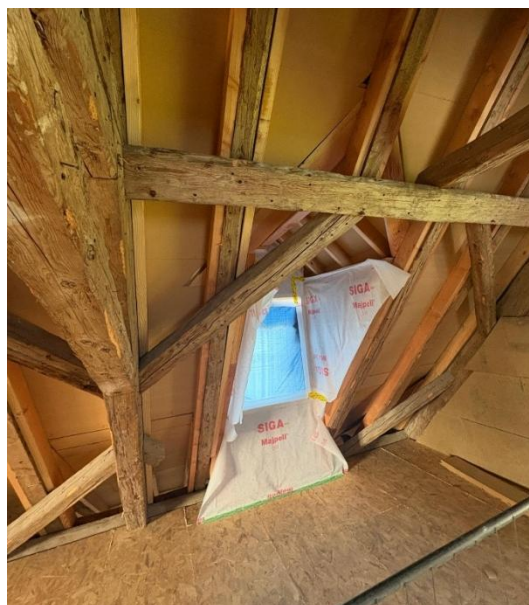
Figure 27 : Photo des travaux d'isolation en sarking et dédoublement des chevrons (source Mayker Architectes)

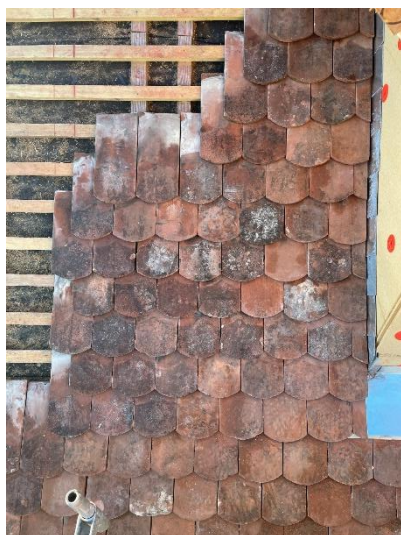
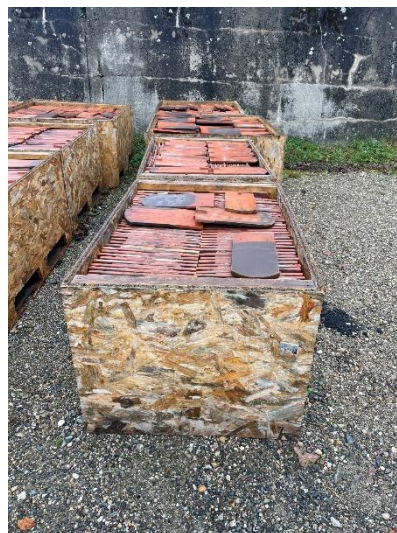
Figure 31 : Réemploi des tuiles in-situ  
(source Mayker Architectes)

Figure 30 : Réemploi des tuiles in-situ  
(source Mayker Architectes)

L'une des convictions des porteurs du projet était de réduire l'impact environnemental des postes les plus consommateurs de ressources. Pour répondre à ces enjeux, il a été décidé de réemployer les tuiles, encore en bon état de conservation. Après une dépose soignée, elles ont été testées et brossées avant d'être reposées.

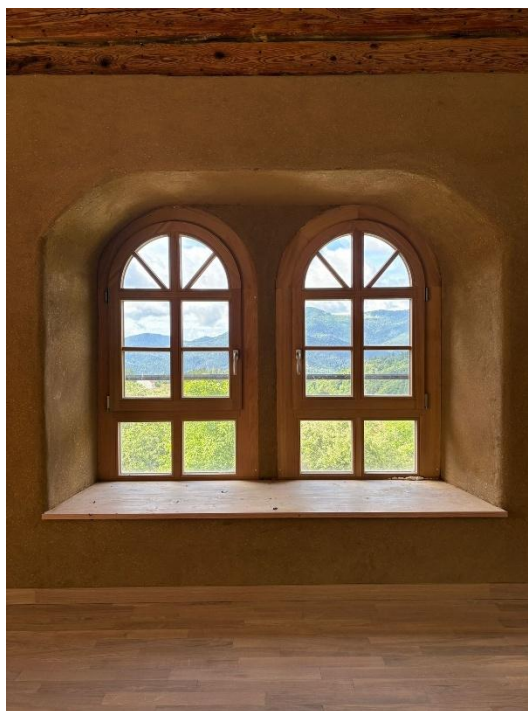
Figure 37 : Les doubles fenêtres cintrées neuves vues depuis l'intérieur

Les baies abritant autrefois des doubles fenêtres cintrées en façade sud ont été percées à nouveau et rétablies de façon à répondre à la façade nord. Depuis ce niveau, la vue dégagée sur le paysage montagneux est mise en valeur par l'ouverture qui cadre l'horizon à hauteur d'œil.
